暗渠排水施工後5年以内に発生するほ場の排水不良の原因

農業研究センター生産環境研究所施設経営研究室(担当者:大見直子)

【具体的データ】 No.899 (令和2年(2020年)6月)分類コード 06-03 熊本県農林水産部  
表1 調査地点一覧

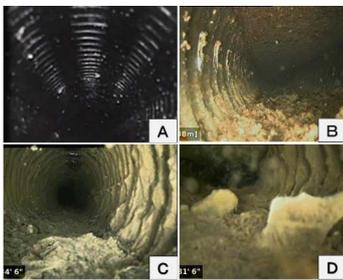
1. 県内の暗渠施工後5年以内に排水不良を生じたほ場(表1)において、堆積土砂や付着物等が暗渠管内を完全に閉塞している事例は認められず、管内の通水能力低下の原因となり得る“甚”“多”レベルの付着が認められる事例は、通水能力への影響が小さい“少”“無”に比較して明らかに少ない(図1、2)。
2. 1に示した以外に、調査では土壌硬度、透水係数、塗料の浸透程度あるいは地下水位などに問題が認められることから、排水不良の原因として、作土直下から暗渠埋設深までに不透水層が存在し暗渠への浸透が阻害されていることや、地下水位が高いことが示唆される(図3~5、表2)。

図2 管内カメラによる堆積土砂・付着物等の確認  
管内カメラ(RIDGID社 SeeSnake CS6)で暗渠管内を撮影  
管内付着物等の程度

- A: 「無」付着物が殆ど無い状態
- B: 「少」付着は有るが管の凹凸が概ね明確に見える
- C: 「多」管の凹凸は判るがほぼ一面覆われている
- D: 「甚」管の凹凸が不明瞭で断面の縮小も顕著な状態

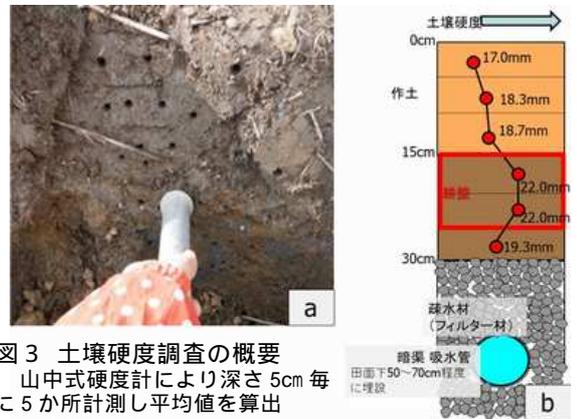
1: 県基準における有効根群域の最高密度は20~22mm以下(図3)

図3 土壌硬度調査の概要  
山中式硬度計により深さ5cm毎に5か所計測し平均値を算出  
a: 計測状況  
b: 標準的暗渠断面及び測定値の模式図例

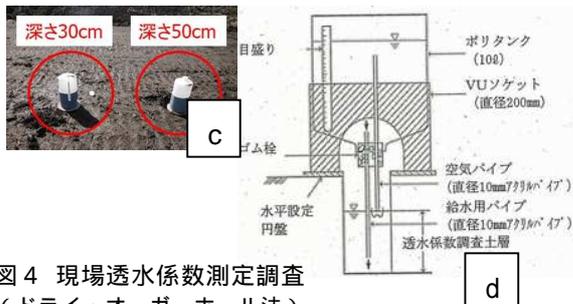
2: 暗渠間の中心付近でドライ・オーガーホール法で実施(図4)畑作は $10^{-3} \sim 10^{-4}$ cm/秒が望ましく、 $10^{-6}$ cm/秒以下は不透水層とみなせる

図4 現場透水係数測定調査  
(ドライ・オーガーホール法)

径10cm深さ30cm及び50cmに掘削した孔へ、ポリタンクから給水し、単位時間当たりの給水量を計測  
c: 計測状況 d: 測定器の模式図例

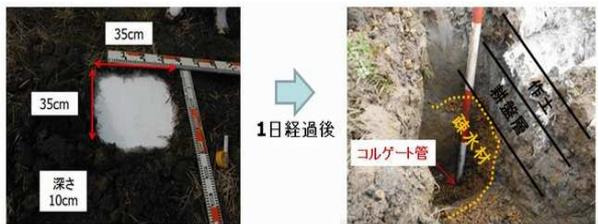
3: 1日経過後の浸透状況 疎水材まで浸透 途中まで浸透 ×殆ど浸透なし(図5)

図5 塗料の浸透調査の概要

暗渠直上の田面を縦横35cm、深さ10cmで掘削し、5倍程度に希釈した水性白色塗料10Lを流し込み、1日後に掘り下げて疎水材や管まで浸透しているかを確認
