# 研究報告

令和3年（2021年）2月  
熊本県林業研究・研修センター

# 木製ガードレールの現況調査と適正な維持管理に関する研究

平成 29 年度～令和元年度（単県）

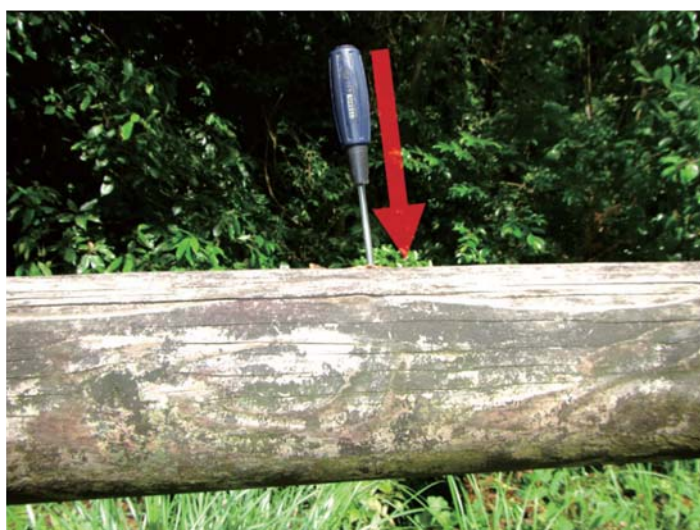
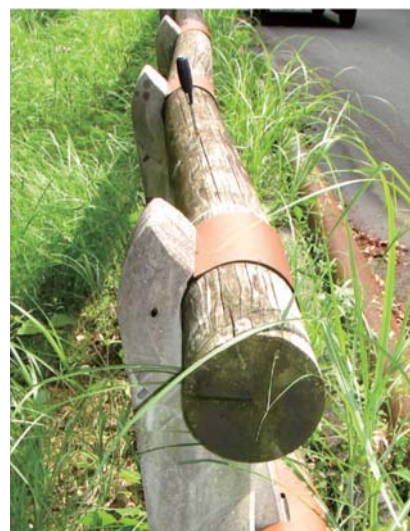
写真-4 被害状況写真（被害度 1）

触診によるドライバー工具のめり込みがごく表面にとどまっている。

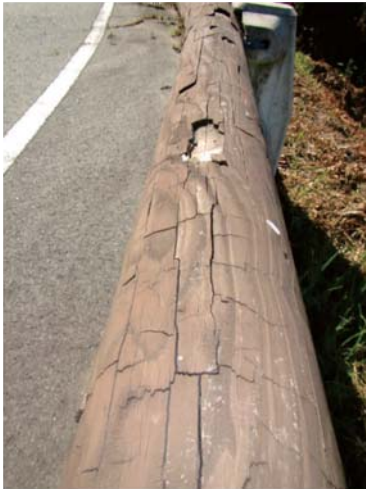
写真－5 被害状況写真（被害度2）

全面的な表面割れの下に軽微な腐朽がみられた。

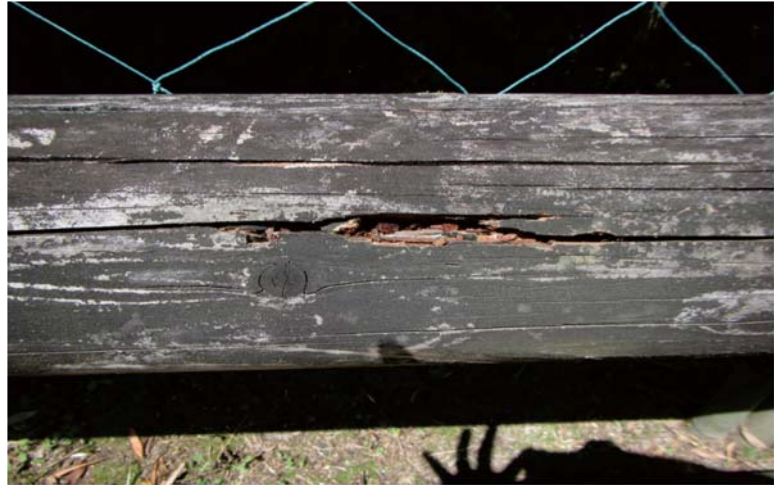
写真－6 被害状況写真（被害度3）

調査結果の評価については、「木製防護柵・遮音壁の耐久設計と維持管理指針（案）」（2010）に記載のある国立研究開発法人森林研究・整備機構 森林総合研究所が提案する劣化被害判定基準（表-2 参照）を参考にした<sup>1)</sup>。これにより、被害がない場合を被害度 0 とし、被害程度が大きくなるにしたがって、被害度 1~5（写真-4~8 参照）までの 6 段階評価とした。これら 1~4 までの判定方法は、腐朽または蟻害の状態が、部分的か全面的か、あるいは軽度か激しいかの組み合わせとなっている。軽度か激しいかの判断は、前述の③触診において、ドライバー工具のめり込み具合が横木のごく表面にとどまっている場合を軽度、内部まで達するような場合を激しいとした。なお、被害度が 3 以上と評価された場合には、交換の対象となる<sup>1)</sup>。

部分的に激しい腐朽がみられた。

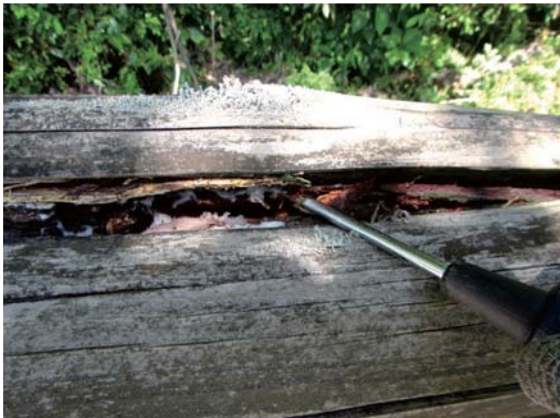
写真－7 被害状況写真（被害度4）

全面的に激しい腐朽がみられ、ドライバー工具のめり込みが深部まで達した。

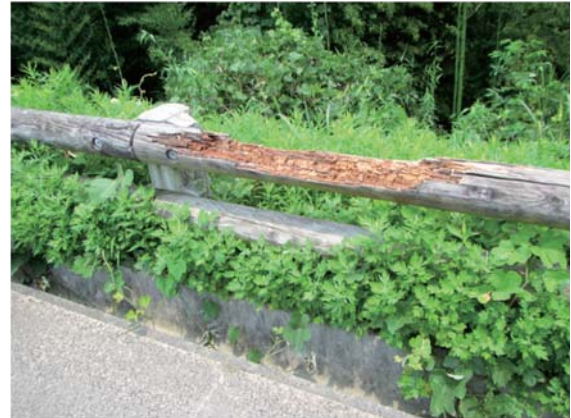
写真－8 被害状況写真（被害度5）

形が完全に崩壊していた。

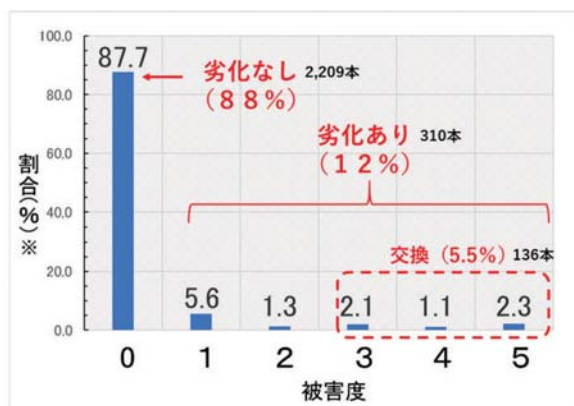
図-1 被害度別本数割合

被害度別本数割合を図－1に示す。横木の12%に、被害度1～5までの劣化被害が確認された。言い換えると、残り88%の横木に関しては、被害が全く確認されなかったことになる。また、交換の対象となる被害度3以上の横木は5.5%とわずかであった。被害度の内訳は、被害度1が5.6%、被害度2が1.3%、被害度3が2.1%、被害度4が1.1%、被害度5が2.3%だった。なお、現況調査において、同一箇所では他の横木の色や状態と比較して、明らかに新品と交換されたと推察された横木については、便宜上、被害度5にカウントした。

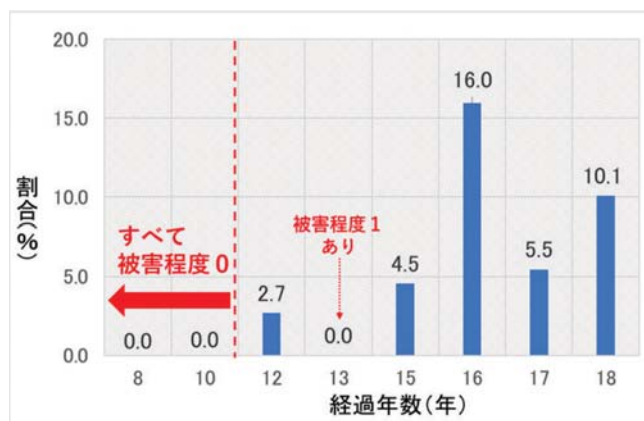
図-2 経過年数別被害度3以上の本数割合

次に、経年劣化により交換の対象となる経過年数別被害度3以上の本数割合を図－2に示す。10年経過までは、被害度3以上の割合は0%であった。さらには、被害度1も被害度2もなく、すべて被害度0であった。同様に、13年経過においても、被害度3以上の割合は0%であったが、こちらは被害度1と判定した横木があり、若干の経年劣化が認められた。交換の対象となる本数割合が最も高かったのは、

16年経過の16%で、順次、18年経過の10.1%、17年経過の5.5%、15年経過の4.5%、12年経過の2.7%という結果であった。つまり、長期間にわたって、多くの横木で交換の必要がないと判断される被害度2以下の状態を保っていることが確認できた。この理由として、調査地の林道は陽当たりがよく、舗装がされていたために、横木が腐りやすい湿潤状態になりにくかったことなどに加え、横木に施された防腐・防蟻処理の効果が長期間持続していたことが大きな要因と考えられる。このことは、シロアリによるいわゆる蟻害が全く見られなかったことから推察できる。

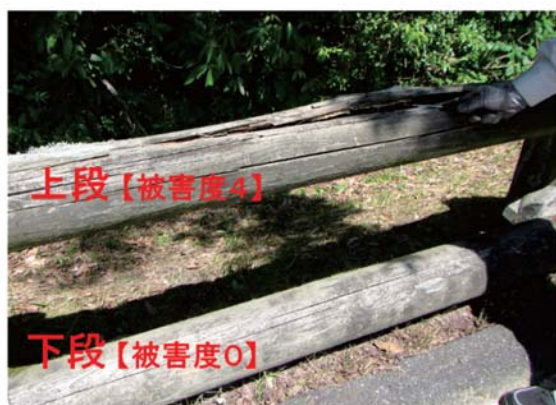
なお、今回の調査結果ではいくつかの特徴がみられた。まず、腐朽は横木の上下左右の4面のうち上面に多く発生する傾向があった。これは、横木の上面が他の面に比べ比較的、雨で濡れやすいため、湿潤と乾燥が繰り返され横木表面の膨張、収縮により表面割れが生じ、その深さが防腐・防蟻剤が浸潤していない部分にまで達するためと考えられる。また、同じような理由により、腐朽の発生は、同一箇所でも、最上段の横木に発生する傾向があり、その発生割合は下段と中段のおよそ2倍の本数となった。写真-9に示すように、下段の横木は被害度0に対し、上段の横木は被害度4となっている極端な事例もみられる。

写真-9 腐朽が最上段の横木のみが発生した状況

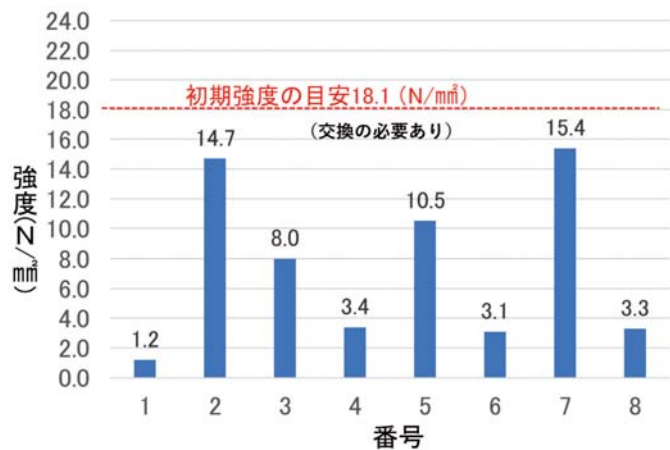
図-4 被害度別の横木の強度

強度試験に供した横木の概要を表-4、図-4に示す。被害度は3~5、強度（曲げ強さ）は平均で7.5（N/mm<sup>2</sup>）であった。この値は、木製ガードレールの横木に必要な強度18.1（N/mm<sup>2</sup>）<sup>2)</sup>に対して、低い値であり4割程度まで低下していたことを示す。個々の横木について見ても、必要な強度を上回るものはなかった。つまり、被害度3以上と判定された横木に関しては、交換する必要があることが示唆された。このことから、今回実施した、目視、打診、触診による現地調査とその結果をもとにした判定方法が有効であると考えられる。

参考までに補足すると、番号1の横木については、交換の対象となる被害度では最も軽微な被害度3であったが、強度試験の結果による強度は、試験した8本中で最も低い値を示した。この理由として、部分的な激しい腐朽が材の長手方向中央付近にあったため、図-3に示す方法で曲げ試験を行ったことで小さい荷重で破壊したものである。このことは、被害度3であっても腐朽の発生個所によっては横木の機能を著しく低下させることを示すもので、点検において腐朽の発生場所を把握することの重要性を示すものであろう。

って負担の少ない調査の実施が可能である。さらには、点検した結果を評価し被害度 3 と判定したごく少数の横木のみを交換することで、効率的な維持管理を行うことができる。
