3. 林野庁における亀裂のモニタリング結果

3.1 林野庁業務の概要

林野庁では、熊本地震で発生した亀裂の今後の崩壊の危険性を鑑み、航空レーザ測量データ（以降、LPデータ）で作成した微地形判読により亀裂を抽出し、保全対象との関係から特に重要と考えられる箇所に伸縮計および雨量計を設置し、土塊の移動量と降水量の関係を記録する業務が平成28年度より実施されている。

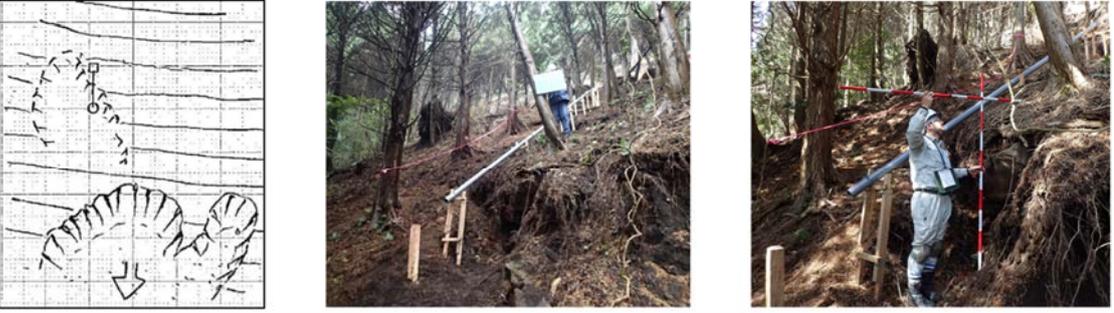
<p>S-1</p>	<ul style="list-style-type: none"> ・三ツ石の二股冠頭部の西側滑落崖の延長斜面上に位置する ・開口部は明瞭だが下方で不明瞭になる ・下部崩壊に近い為、亀裂の変動を把握するために設置

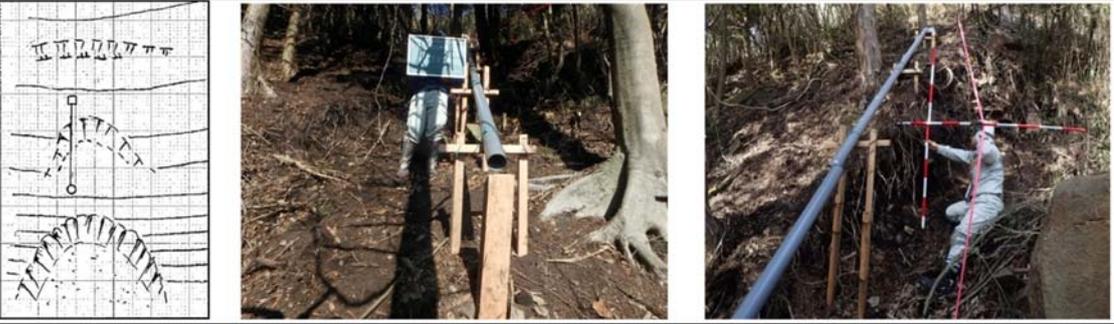
<p>S-2</p>	<ul style="list-style-type: none"> ・崩壊地滑落崖と尾根筋亀裂群の間にある亀裂馬蹄状のやや不明瞭な亀裂 ・尾根筋亀裂は連続性があり、関連性は低いと考えられる ・下部崩壊地との関連、および斜面変動の観測を目的とするために設置

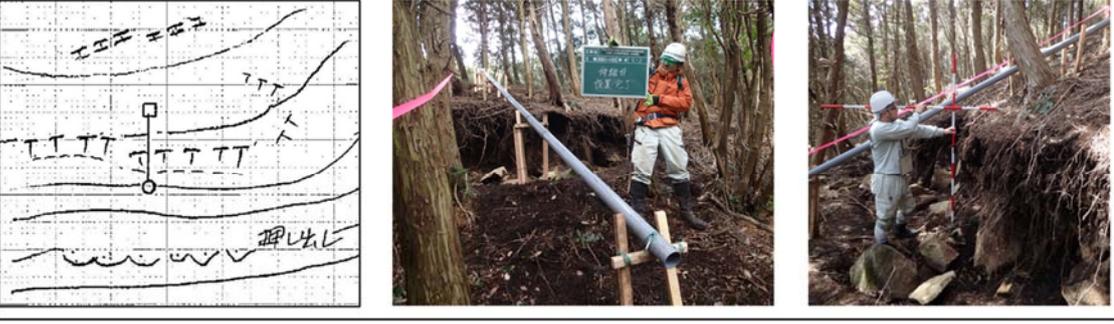
<p>S-3</p>	<ul style="list-style-type: none"> ・明瞭だが連続性に乏しい尾根に平行な亀裂で、亀裂下方には土砂の押し出し地形がみられる ・亀裂の谷落ちが著しいため、変状地形と亀裂の動態を観測するために設置

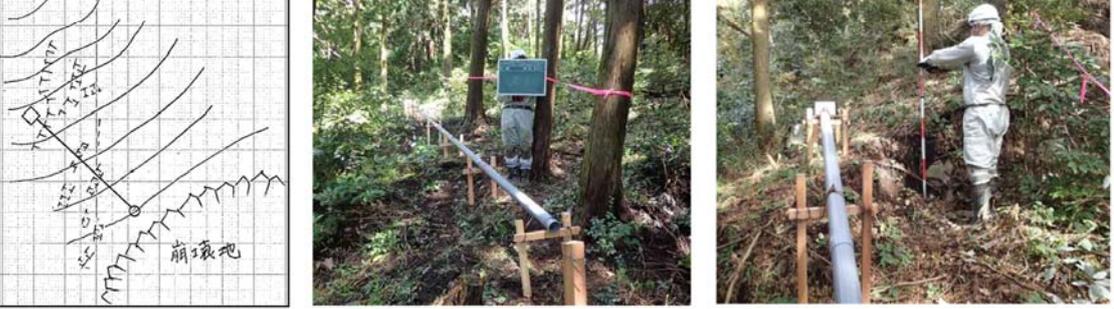
<p>S-4'</p>	<ul style="list-style-type: none"> ・当初宮内地区にあったが治山工事で撤去することになったため、S-14近くの尾根亀裂部に移設した。 ・国道及び鉄道に土砂が流出した崩壊冠頭部の背地に位置する亀裂に設置。 ・亀裂と崩壊の関連性を観測するために設置している。

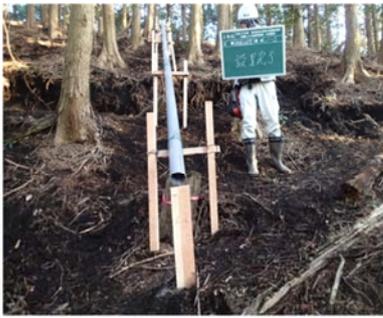
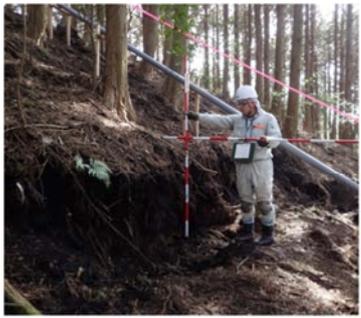
S-5	<ul style="list-style-type: none"> ・舞堂地区の尾根の遷緩部に位置し、馬蹄状をなすが亀裂の右側部は崩壊地の側部へと連続する ・崩壊地および山脚部一帯の亀裂との関連性および変動を把握する ・崩壊地土砂移動方向に沿った西向きに配置

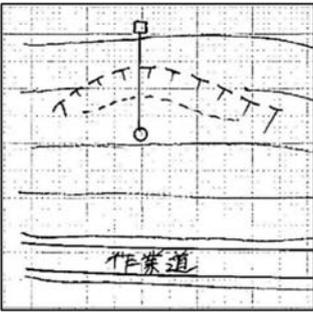
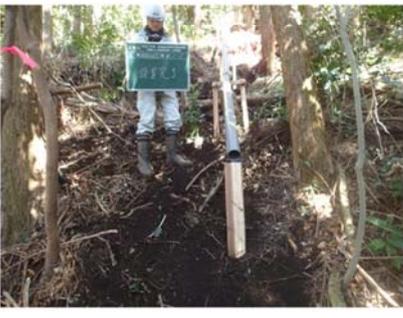
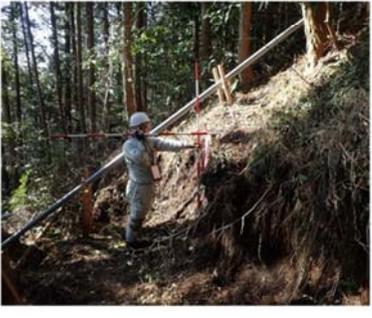
S-6	<ul style="list-style-type: none"> ・九電送水管およびその点検作業道の東寄り上方斜面にある馬蹄状の亀裂 ・下方に作業道があるために、上部亀裂の変動を観測するために設置

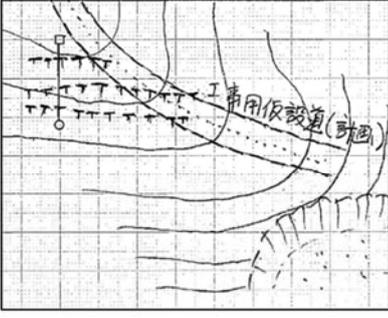
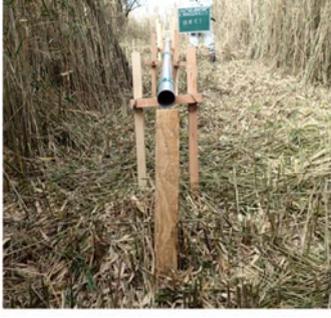
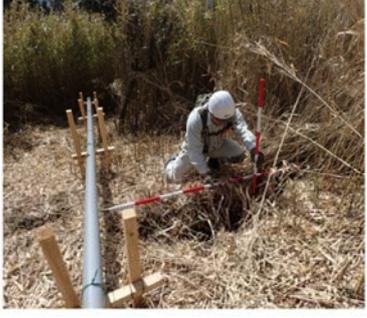
S-7	<ul style="list-style-type: none"> ・斜面直下の急崖下部では斜面が崩落して土砂が国道や鉄道線路に流出した ・亀裂は災害復旧のための工事中仮設道路(計画)を横断している ・斜面崩壊と亀裂の関連性を把握するために設置

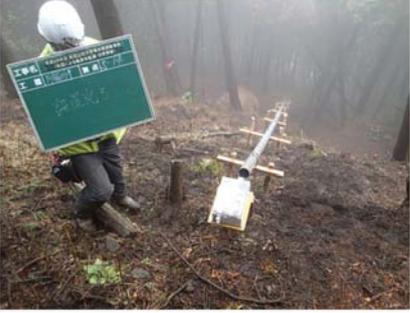
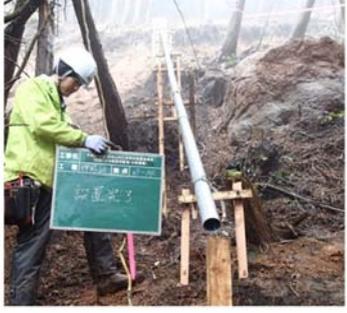
S-14	<ul style="list-style-type: none"> ・S-1の設置後、縮み変動が確認されたため設置 ・上部の変動を把握するためにS-1の上部の亀裂に配置

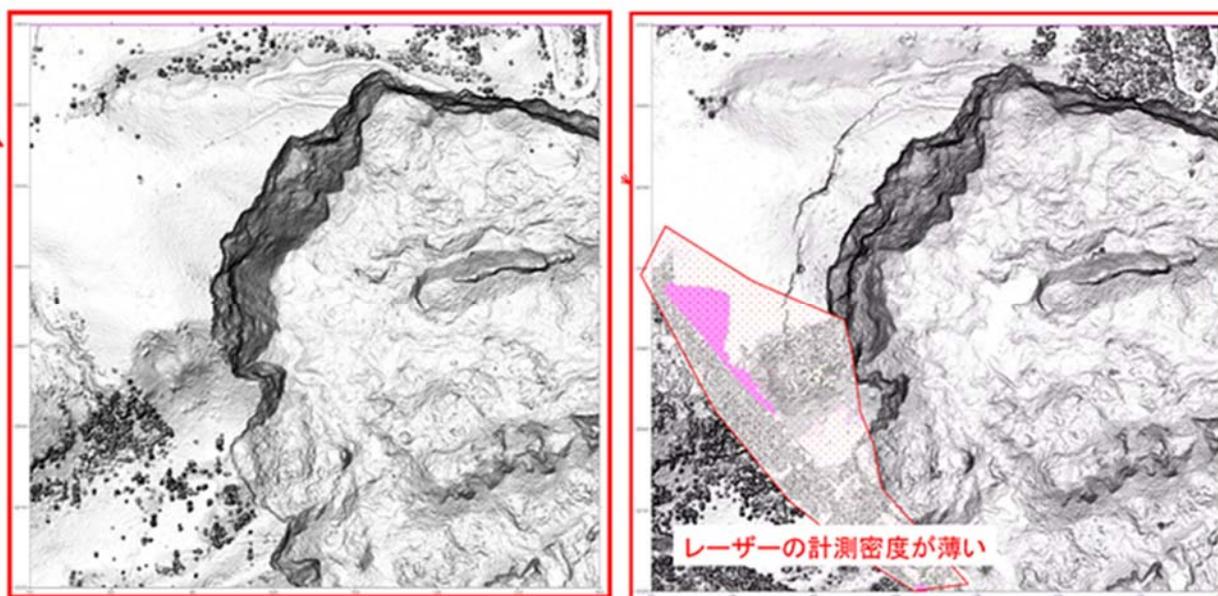
荒砥沢地すべりは、幅約 800m、斜面長約 1,300m の大規模な地すべりで、67 百万 m³ もの移動土塊が発生した。下流に位置する荒砥沢ダムは通常の約 1 割程度の低水位だったこともあり、ダム堤体や下流域の被害はほとんどなかったものの、大量の土砂がダムに流れ込んだ。荒砥沢地すべりでは、地すべりに伴い多くの亀裂発生が確認され、特に滑落崖は、高低差 100m を超す急崖となっている。この滑落崖上部には、地震直後の LP データで確認されなかった亀裂が、7 月の豪雨後に撮影された LP データで、円弧状に連続した段差を伴う開口亀裂として確認された。この亀裂は、潜在的な移動土塊が滑落崖上部に残存していたことを示しているが、その後、排土工および緑化工等の対策工が施工され、台風等での変状も確認されなかったことから移動土塊は安定した状況であると判断されていた。

図 4.1 航空レーザー測量による立体地形図（[左] 2008.6.15 撮影、[右] 2008.07.19 撮影）

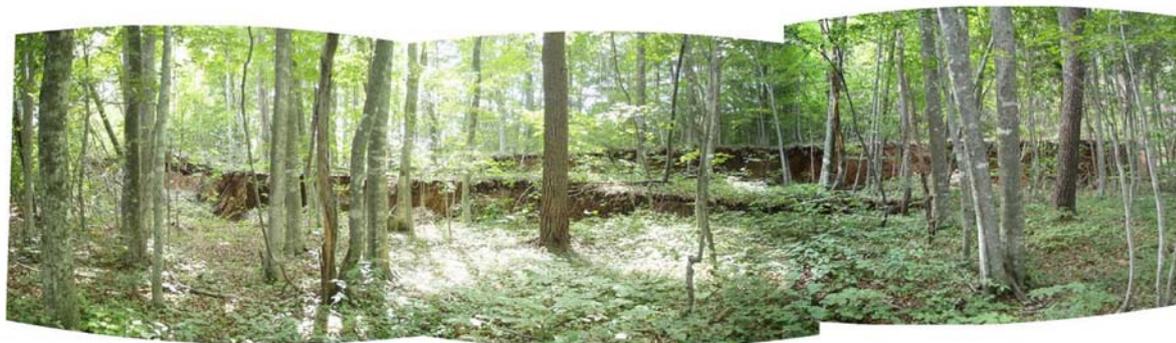
しかし、平成 23 年東北太平洋沖地震の発生により、安定していた切土のり面に新たな亀裂が確認され、現在は観測下に置かれている。ただし、これらの亀裂がその後大きく変動したとの報告は認められないことから、通常の降雨等で活動する亀裂ではなく、地震による緊急度の低い亀裂であると判断される（今後、同程度の地震があれば拡大する可能性はある）。

写真 4.1 冠頭部に発生した段差を伴う亀裂

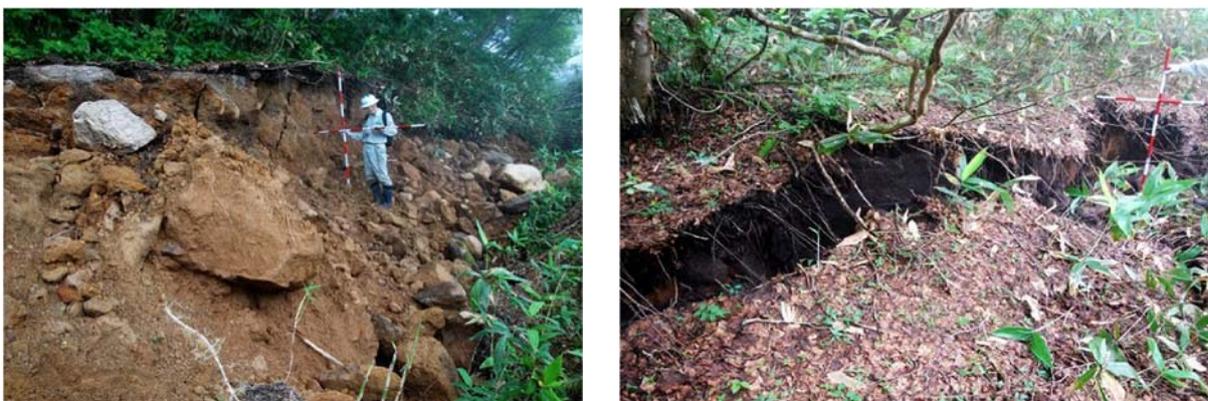
磐井川をはじめとする複数の流域では、地震による地すべりや溪岸・山腹崩壊が多数発生しており、山地斜面に写真 4.2 に示すような段差地形や開口性の亀裂が多く確認された。しかし、これらの亀裂は、直接の保全対象からの距離が遠く、流域内に発生していたことから、流域全体での土砂流出抑制対策が検討され、溪流内不安定土砂や山脚の固定、流路の確保を目的とした溪間工（谷止工・床固工・流路工・護岸工の連続配置による流路固定）による整備を行う方針がとられている。そのため、7月の豪雨や東北太平洋沖地震発生時に個別の亀裂拡大などについては調査されていないが、大きな被害が発生したとの記録もないことから、流域全体での管理により地震後の降雨による2次災害の危険性が抑制されていると考えられる。

写真 4.2 産女川溪岸で確認された山腹崩壊および亀裂（[左] 段差地形、[右] 開口亀裂）

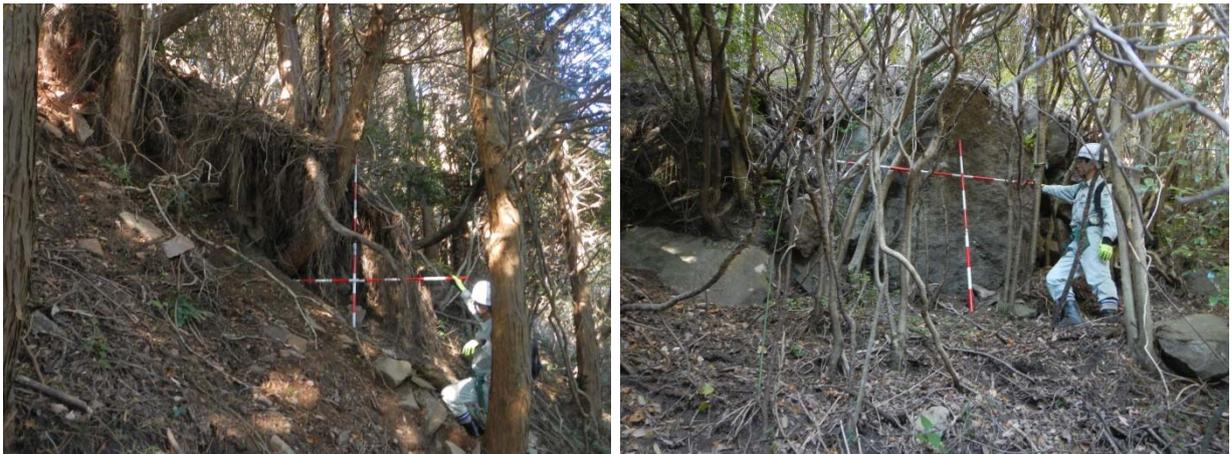
現地調査の結果、LPデータで確認された等高線の乱れは、土砂のはらみだし地形であり、斜面途中で不安定土塊となり、一部が樹木に捕捉されている状況であった(写真4.3参照)。

写真 4.3 モニタリング亀裂 S-3 周辺のはらみだしの状況

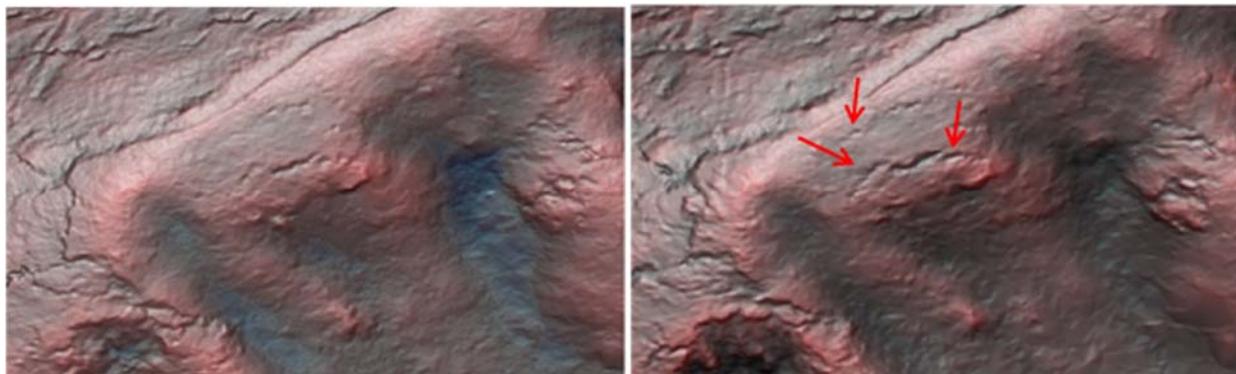
また、地震直後の LP データと 6 月降雨などを経験した後の 2017/11/2 撮影 LP データを比較すると、地震直後に発生した亀裂の両翼に亀裂が延伸している状況が確認される。当該箇所は、45 度を超える急峻な平衡斜面であるが、地震により崩壊は発生しておらず、その後の降雨によっても崩壊はしていないが、亀裂は徐々に拡大していることが確認された（図 4.4、図 4.5）。

図 4.4 微地形判読図による亀裂の拡大・延伸（左：2016/4/23、右：2017/11/2）

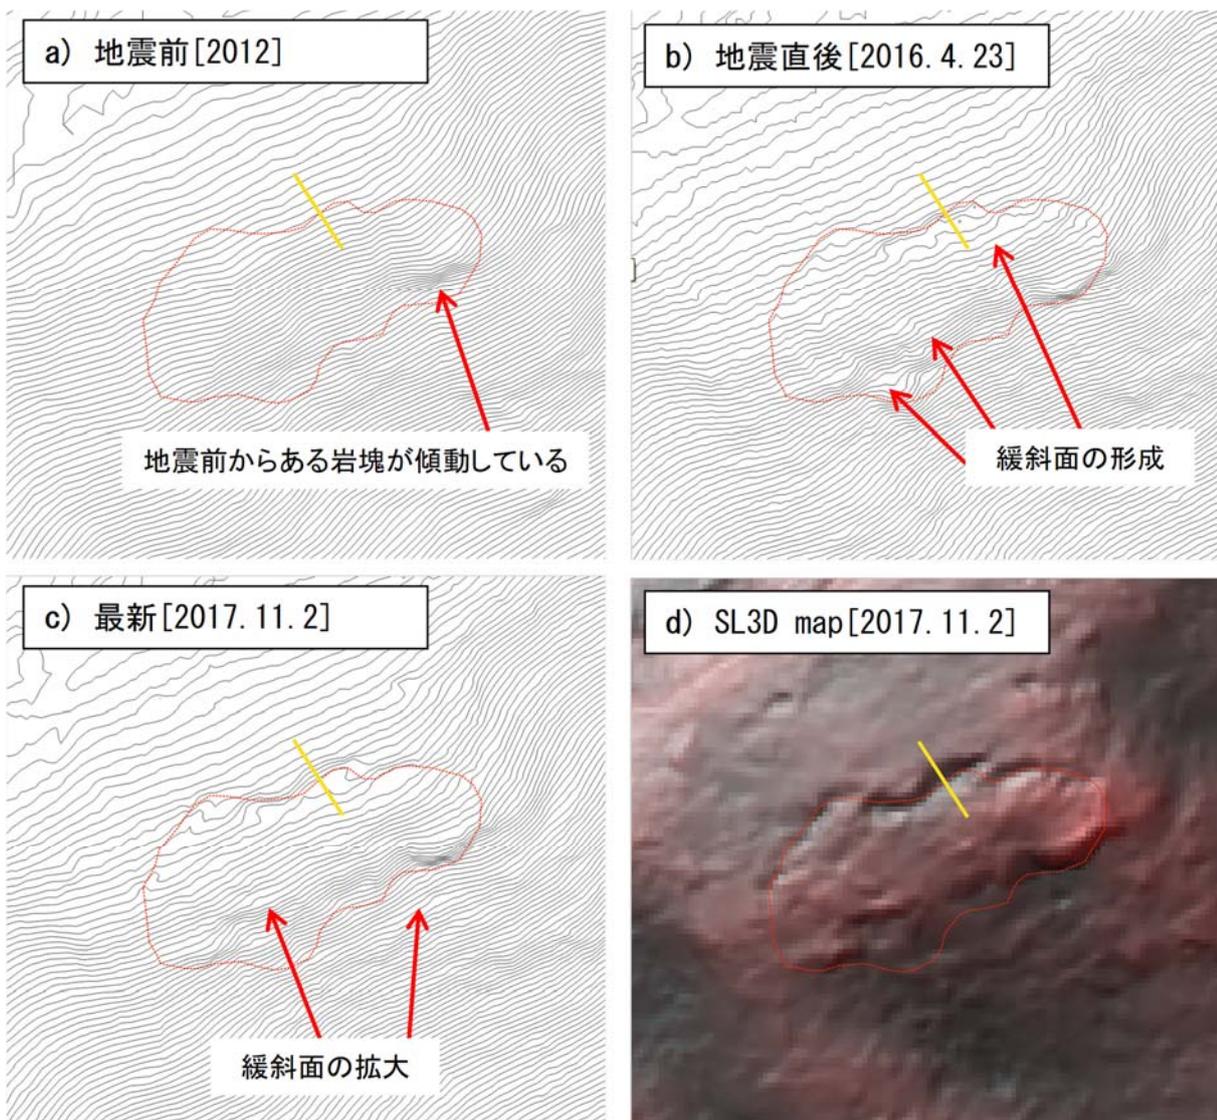
図 4.5 モニタリング亀裂 S-3 周辺の微地形解析結果

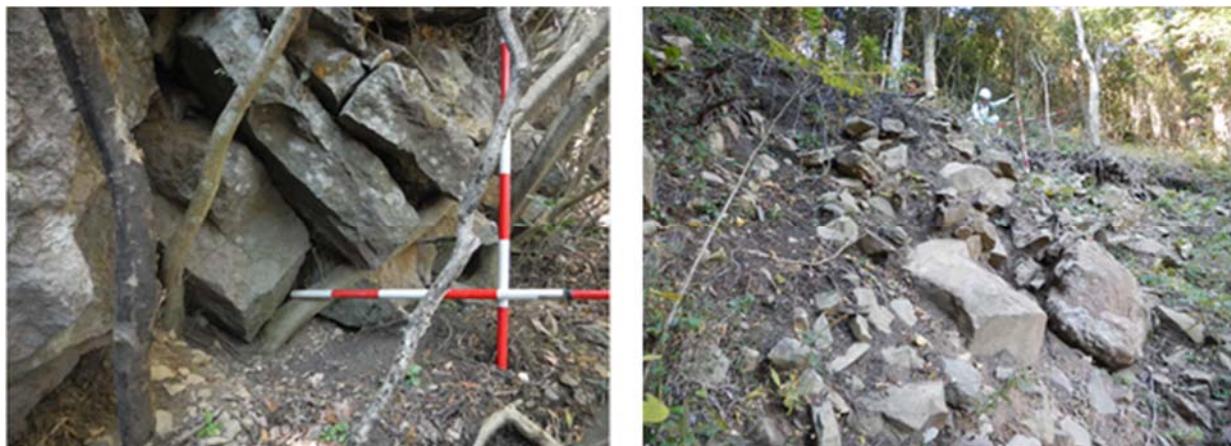
ただし、立野地区は、写真 4.4 に示すとおり表土・黒ボク土の直下に自破碎溶岩が卓越しているため、貫入試験などによる弱層の推定が困難であるが、樹木による不安定土塊の捕捉状況などを確認すると、ある程度表層の一部が地震動により変形を受けているものと考えられる。

写真 4.4 周辺の地山の地質構造
