7. 今後の地震亀裂に対する対策方針（案）

7.1 「危険のある亀裂」の定義

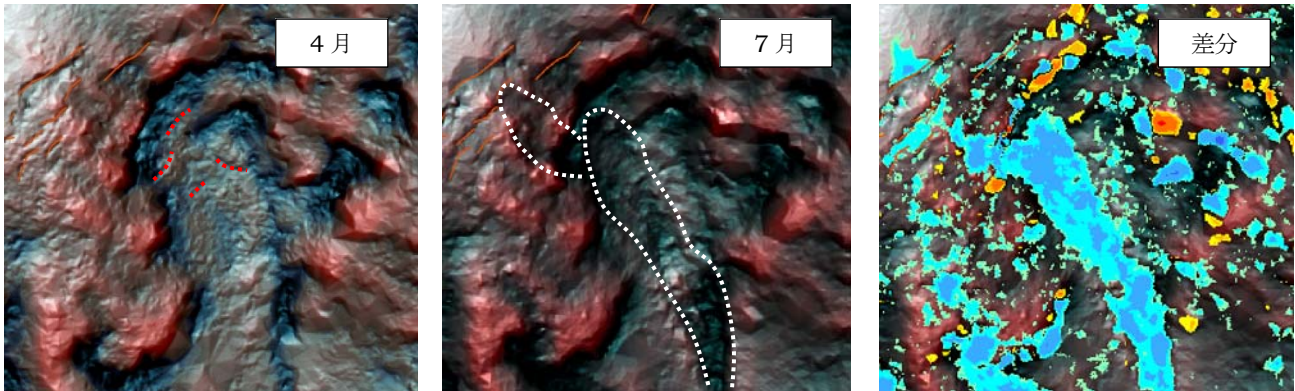
図 7.5 凹地内の亀裂を起因とした崩壊・土砂流出

- ✓ 熊本地震以降の降雨による崩壊は、崩壊地内およびその周辺を除くと、ほとんどが凹地内およびその直上（谷頭）の崩壊（亀裂）や緩みを起因としている。
- ✓ 特に開析が進んだ凹地形（谷地形）では、崩壊後の降雨により下流まで土砂が流出している事例が多くみられた。
- ✓ これらのことから、危険度を判定する因子のうち、崩壊地内およびその周辺に発生した亀裂に次いで危険度が高い地形条件であると考えられる。

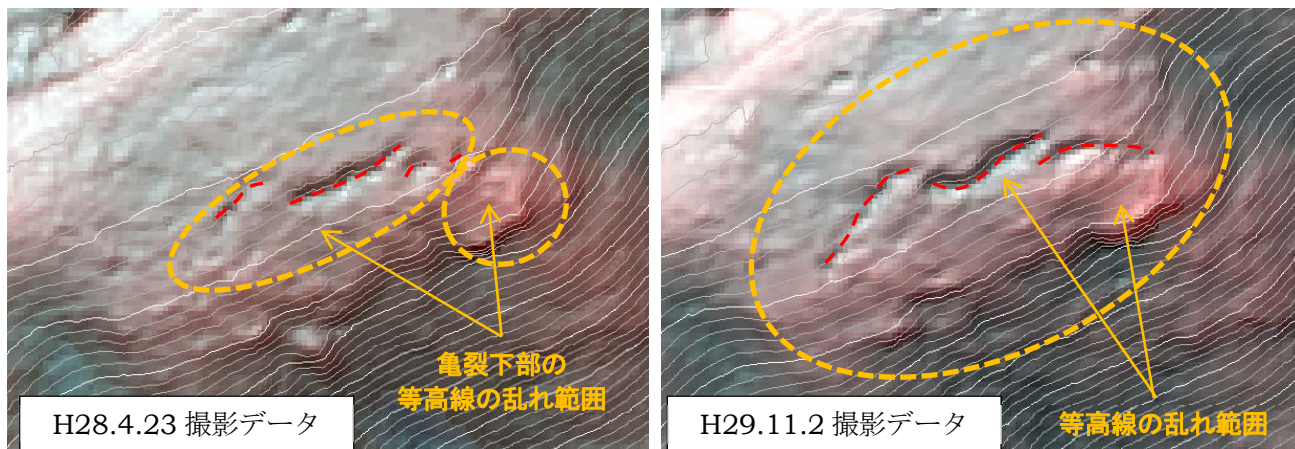
図 7.7 2 時期の LP データによる等高線の乱れ箇所の状況（亀裂の拡大が認められる）

- ✓ 熊本地震では、地震の影響により小さなはらみだし（縦断的な凸地形）による等高線の乱れが発生している箇所が確認された。
- ✓ 村上ほか（2017）では、地震による等高線の乱れを起因とした崩壊の危険性が指摘されており、立野地区でも、崩壊の発生は認められていないものの、地震後の降雨により亀裂の拡大が認められている。
- ✓ 特に、等高線の乱れた箇所より下部の勾配が急傾斜の場合は、下部斜面の支持力が小さいため、より危険であると考えられる。これは、遷急線直上の亀裂も同様である。

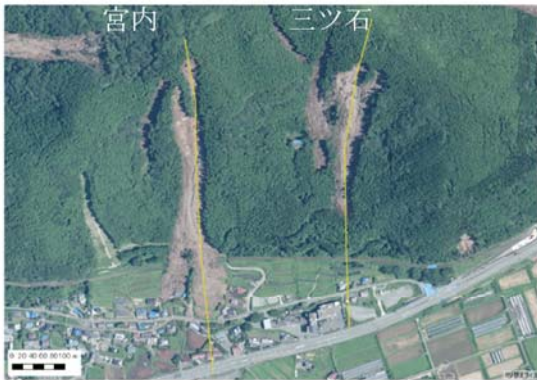
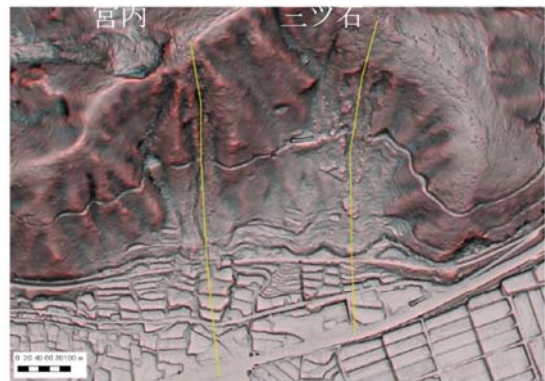
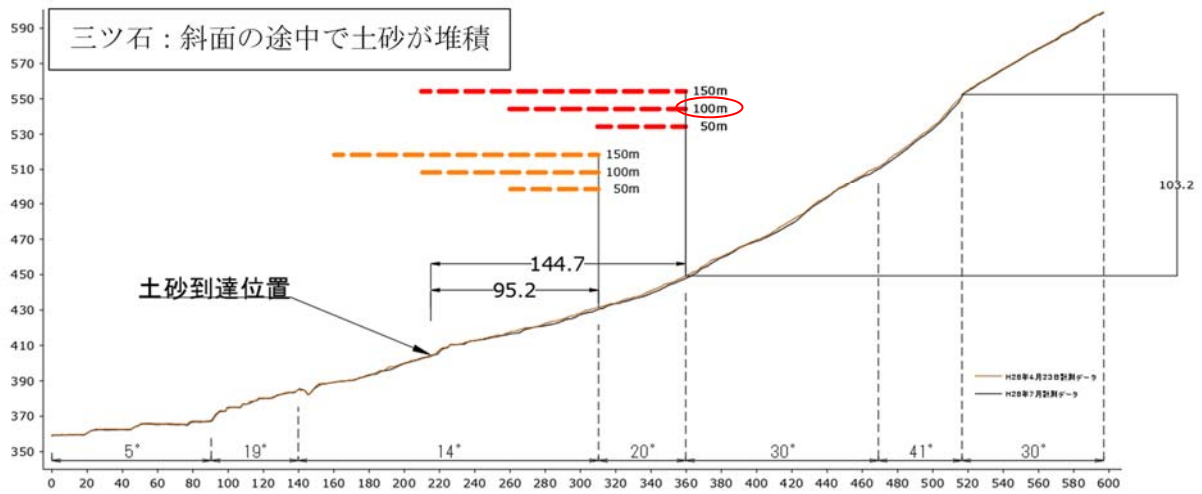
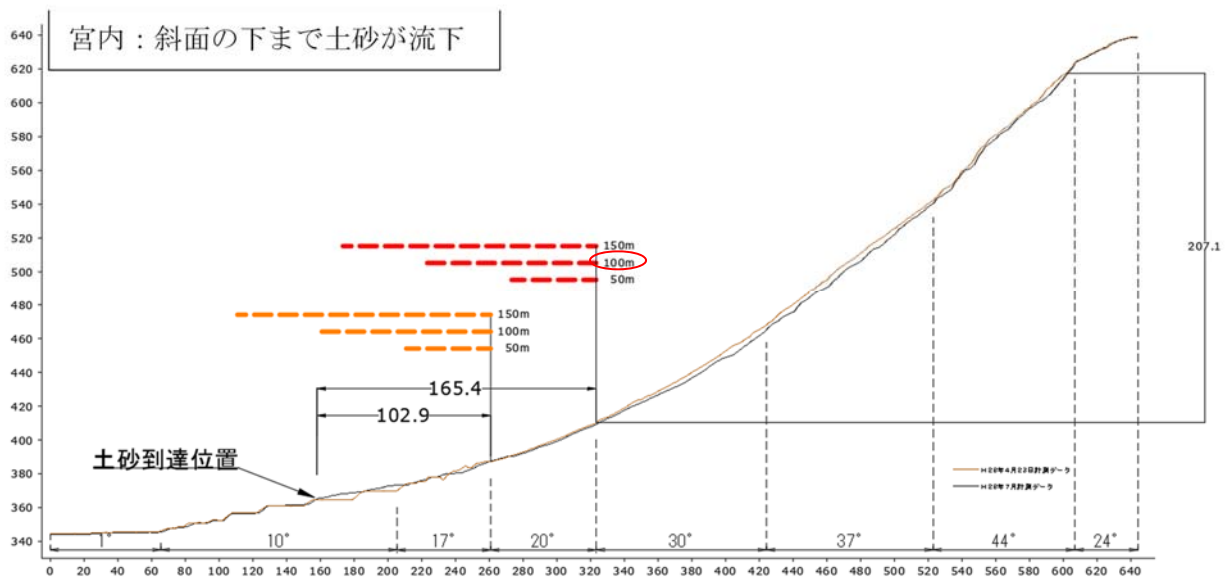
図 7.11 立野地区における崩壊事例

- ✓ 保全対象への危険性は、亀裂等を起点とする崩壊が発生した際に、保全対象への程度影響をおよぼすかを評価する指標である。
- ✓ 熊本地震以降の崩壊発生状況を確認すると、崩壊土砂が斜面中腹にとどまっている箇所と、保全対象付近まで流下している箇所が確認される（図 7.11 参照）。
- ✓ これらは、基本的に崩壊発生箇所からの流下区間の傾斜や崩壊発生位置に影響を受けていると考えられる。
- ✓ ただし、これらを定量的に評価する判断基準は、現段階で明らかではないため、斜面高さや土砂の到達距離の関係として「土砂災害警戒区域」の考え方を準用し、図 7.12 に示す方法により判定する。
- ✓ 土砂災害警戒区域の考え方では、急傾斜地の崩壊の警戒区域の範囲として「2H or 50m」が

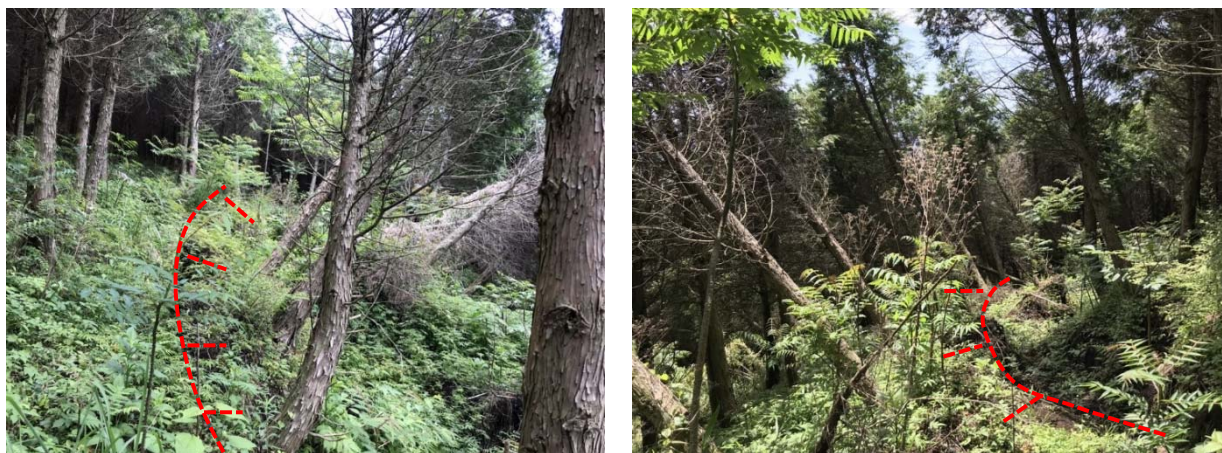
写真 7.1 樹木による亀裂の拡大

- ✓ 亀裂上に樹木が分布している場合、樹木の影響により亀裂が拡大している箇所が認められる（写真 7.1 参照）。
- ✓ また樹木がある場合、今後台風などの強風による樹木の振動で亀裂が拡大する可能性も考えられる。
- ✓ 一方で、樹木には、根系による緊縛力の発揮や表層被覆による浸透水の抑制、立木による土砂の捕捉など、崩壊を抑制する働きもある。

- ✓ そのため、現地確認の際には、「樹木の傾き」や「枯損状態」などを確認し、亀裂に対し樹木がどのような影響をおよぼしているかを総合的に判断し対応策を検討する。

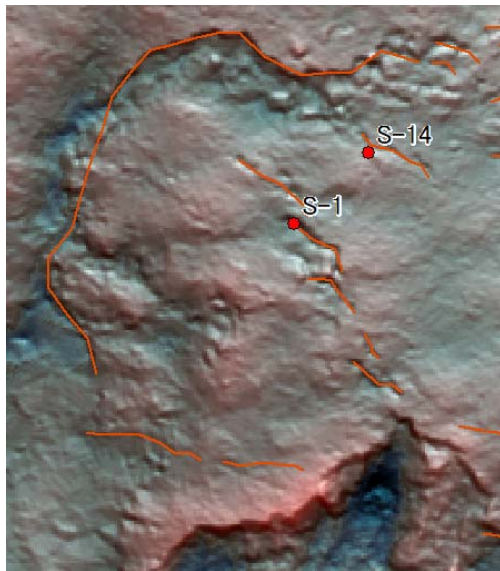
図 7.14 S-1、S-14 の判定根拠および判定結果

- ✓ 崩壊地から離れた緩斜面に位置しているが、集水面積は大きい。
- ✓ 下部崩壊地（三ツ石地区）は、現在対策工施工中となっている。
- ✓ 崩壊地周辺、凹地形ではないが、等高線の乱れが確認され、集水面積が広いことから判定フローでは「B-2」となる。

- ✓ 崩壊地周辺・凹地形ではないが、長い亀裂（一部拡大）と崩壊地頭部にはさまれている。
- ✓ S-1同様、集水面積が大きいことから「B-2」として判定される。

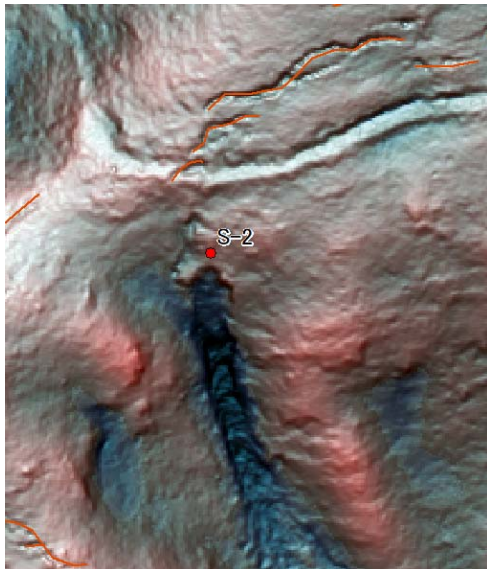
図 7.15 S-2 の判定根拠および判断結果

- ✓ 下方に崩壊地が分布しており、崩壊地周辺（崩壊地直上）に位置している。
- ✓ モニタリング亀裂の上部には、雁行状の亀裂が続いている。
- ✓ 降雨による斜面の変動や亀裂の拡大が一部で確認される。
- ✓ 全体的に急傾斜地に位置している。
- ✓ 崩壊地周辺に亀裂が位置することから、判定フローでは「A-1」として判定される。
- ✓ ただし、上部の雁行状の亀裂は、一部等高線の乱れが確認されるものの、その他の事項に当てはまらないため「C」として判定される。

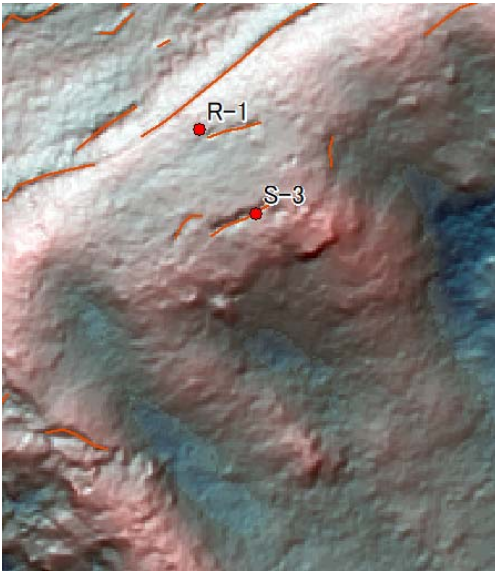
図 7.16 S-3 の判定根拠および判断結果

- ✓ 下部に崩壊地はなく、凹地形にも含まれていない（凹地形の直上でもない）。
- ✓ 亀裂下部に等高線の乱れが確認され、その直下が急傾斜となる。
- ✓ 降雨により亀裂の拡大と緩斜面（等高線の乱れ部分）の変動が確認される。
- ✓ 現地では不安定土塊が押し出された形跡が認められ、樹木で捕捉されている。
- ✓ 等高線が乱れており、直下が急傾斜地となることから、判定フローでは「B-1」として判定される。

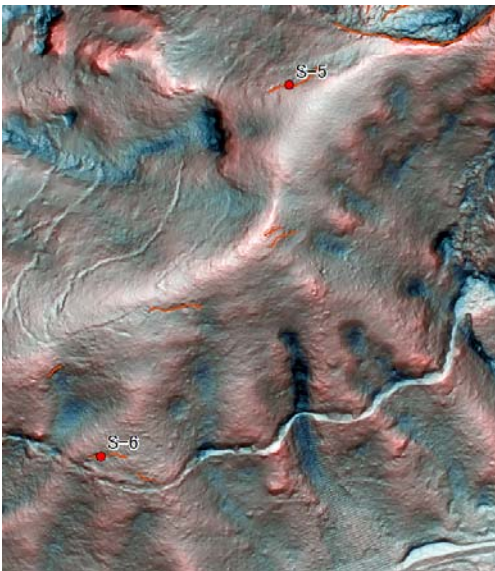
図 7.17 S-5、S-6 の判定根拠および判断結果

- ✓ 平衡斜面に分布しており、周辺に崩壊地や凹地形は認められない。
- ✓ また、亀裂発生周辺箇所に等高線の乱れも確認されない。
- ✓ 上記の条件が確認されないことから「C」として判定される。

- ✓ 斜面の下方に分布しており、下部に凹地形が認められるが、直上には含まれない。
- ✓ 周辺の勾配は緩く、集水面積も小さい。
- ✓ 上記の条件により判定フローでは「C」として判定される。

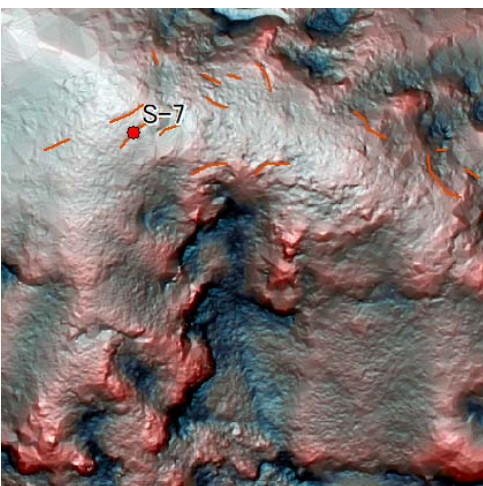
図 7.18 S-7 の判定根拠および判断結果

- ✓ 下方に凹地形が認められるが、凹地形直上の範囲には入らない。
- ✓ 平衡斜面だが等高線の乱れが認められる。
- ✓ 等高線の乱れがみられる下部斜面は比較的急斜面となる。
- ✓ 下部崩壊地は対策済みであり、不安定な状況とは判断されない。
- ✓ 上記の条件から、判定フローでは「B-1」と判定されるが、崩壊地の対策が進んでいることから今後は、崩壊地の対策と合わせ検討する必要がある。

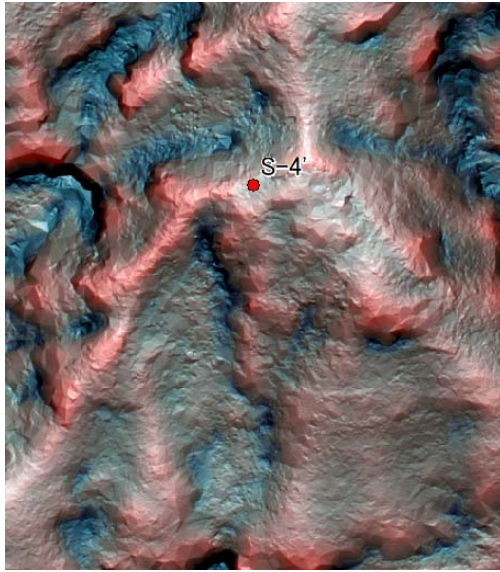
図 7.19 S-4'の判定根拠および判断結果

- 【S-4'】**
- ✓ 尾根部の凸型斜面地形に分布している。
 - ✓ 下方に崩壊地、凹地があるが、直上の範囲には入らない。
 - ✓ 全体的に緩斜面で、集水面積も小さい。
 - ✓ 上記の条件より、判定フローでは「C」として判定される。
