## 9. 立野地区における危険度ランクの判定

## 9.2 山腹崩壊危険地区（山 26-12）

### 9.3 山腹崩壊危険地区（山 26-13）

## 9.4 崩壊土砂流出危険箇所（崩 26-73 隣接部：亀裂群 C）

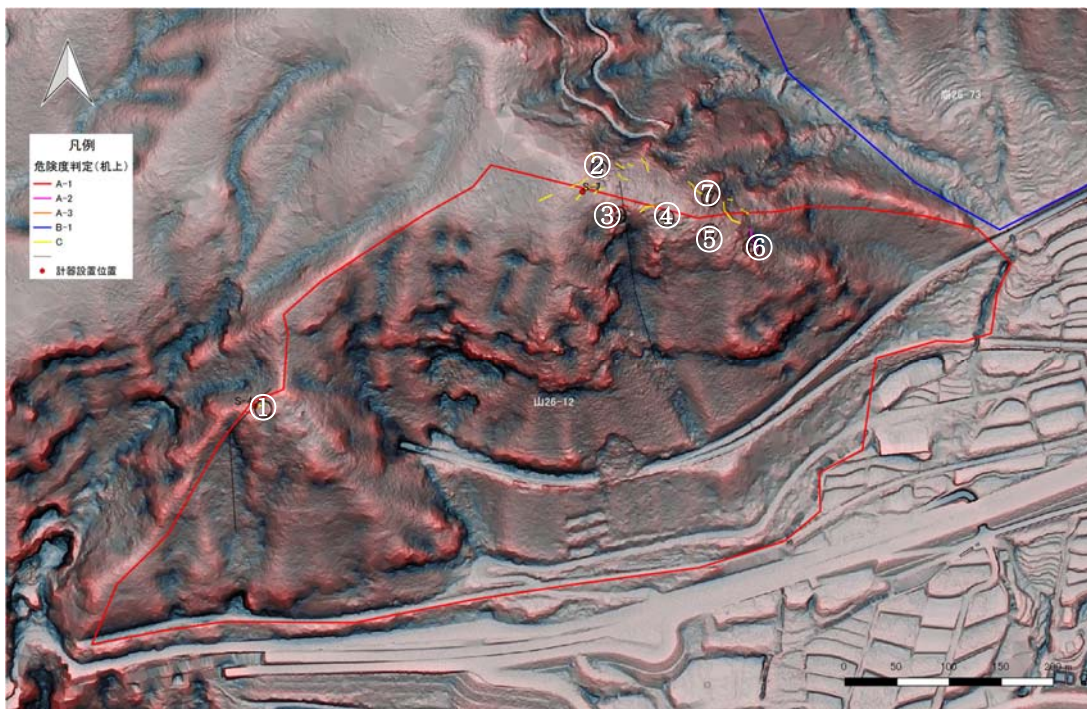
図 9.4 LP データを用いた微地形判読図による亀裂等の抽出

山 26-12 について、LP データによる微地形判読図（図 9.4）、尾根谷度判定図（図 9.5）、傾斜区分図（図 9.6）を用いて、危険度判定を行う必要のある亀裂（場所）を抽出した。抽出の結果、図 9.4 に示す 7 箇所が抽出された（亀裂 5 箇所、等高線の乱れ 2 箇所）。

| 場所 | 机上判定 | | | 現地調査結果 | 最終判定 |
|---|---|---|---|---|---|
| ① | 崩壊地<br>(対策済) | 40度 | A-1 | 抽出された亀裂は、崩壊地直上に位置し、崩壊地基部から40°以上の範囲に含まれるものの、連続性が確認されないこと、崩壊地が既に対策済みであることから亀裂の対策は不要と判断される。 | C |
| ② | 凹地形 | 20度 | C | 尾根沿いに連続する亀裂は緩斜面に該当するため、対策は不要と判断される。 | C |
| ③ | 崩壊地<br>(対策済) | 40度 | A-1 | 抽出された亀裂は崩壊により既に分布しないが、付近に新たな拡大亀裂が確認された。ただし、亀裂下部の崩壊地は既に対策済みのため、亀裂に対する対策は不要と判断される。 | C |
| ④ | 凹地形 | 40度 | B-1 | 現地には4月のLPデータでは確認されていない崩壊地があり、亀裂は滑落崖より約2m後方に位置し、変位も約60cmみられるため、下部の崩壊地と併せた対策が必要と判断される。ただし、既に崩壊地・亀裂は対策工予定となっている。 | A-1<br>(既に対策予定) |
| ⑤ | 凹地形 | 40～45度 | B-1 | 等高線の乱れがあり、上部に開口亀裂が確認されるが、凹地形ではなく、土砂で徐々に亀裂は埋まりつつある。ただし、下部斜面が急傾斜地となっていることから亀裂の観察が必要と判断される。 | B-1 |
| ⑥ | 凹地形 | 40～45度 | A-2 | 大きな礫による段差地形・急斜面が亀裂として判読されたもので、現地では亀裂は確認されないため、対象外となる。 | C<br>(対象外) |
| ⑦ | 崩壊地 | 40～45度 | - | 机上では範囲外のため抽出されていないが、現地において明瞭な滑落崖をもつ崩壊地の右側部への拡大亀裂が確認された。崩壊地直上に該当し、下部の斜面も急傾斜ではあるが、直下に保全対象はなく、土木部により今後対策されることが決定しているため、亀裂に対する対策は不要と判断した。 | C |

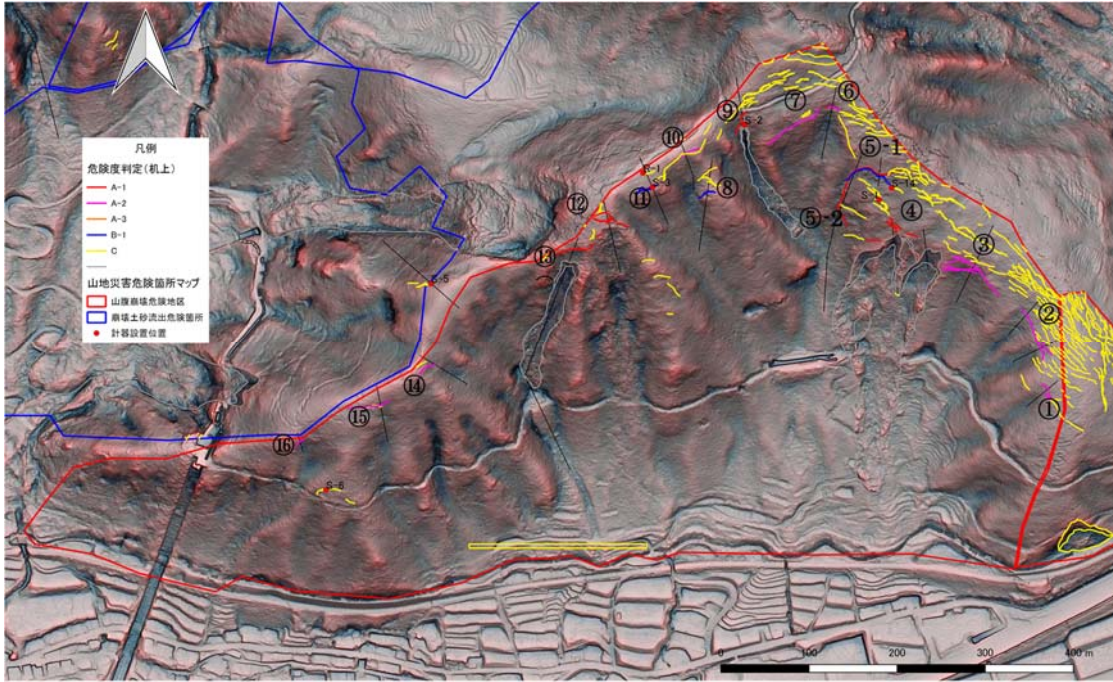
図 9.7 LP データを用いた微地形判読図による亀裂等の抽出

山 26-13 について、LP データによる微地形判読図（図 9.7）、尾根谷度判定図（図 9.8）、傾斜区分図（図 9.9）を用いて、危険度判定を行う必要のある亀裂（場所）を抽出した。抽出の結果、図 9.7 に示す 16 箇所が抽出された（亀裂 14 箇所、等高線の乱れ 2 箇所）。

| 場所 | 机上判定 | | | 現地調査結果 | 最終判定 |
|---|---|---|---|---|---|
| ① | 凹地形 | 35度 | A-2 | 抽出された亀裂の一部は、段差地形を抽出したものであった。亀裂は凹地形の上に位置するが、尾根稜線部の緩傾斜地に含まれる。 | C |
| ② | 凹地形 | 35度 | A-2 | 谷側に連続する亀裂は、段差地形や巨礫が抽出されたものである。亀裂は凹地形の上に位置するが、緩傾斜で集水面積も大きくない。 | C |
| ③ | 凹地形 | 35～40度 | A-2 | A-2に判定された亀裂は獣道や巨礫が抽出されたものである。現地では、抽出亀裂以外に遷急線に沿った開口性の亀裂が確認され、遷急線近くで等高線の乱れ、樹木の傾倒が認められるため経過観察が必要。 | B-1 |
| ④ | 崩壊地 | 45度 | A-1 | 机上設定では崩壊地上部の亀裂として抽出されたが、崩壊地は対策済みであり安定化している。 | C |
| ⑤-1 | 凹地形 | 40度 | B-1 | 等高線の乱れが確認され、現地では不安定土塊も確認される。遷急線まで十分な距離があるため、緊急性は低いと判断されるが、樹木の乱れなども確認されることから経過観察が必要。拡大亀裂では、緊張根も確認される。 | B-1 |
| ⑤-2 | 崩壊地 | 45度 | A-1 | 亀裂は崩壊地側壁に該当し、対策が必要と考えられるが、亀裂を含めた崩壊地の対策が既に予定されていることから、今後安定化すると考えられる。 | C |
| ⑥ | 凹地形 | 40～45度 | A-2 | 明瞭な亀裂(段差1mの谷落ち亀裂)が見られ、表層土砂流出による微小な等高線の乱れも確認される。保全対象から遠いため直ちに危険とは言えないが、亀裂が明瞭であり周辺も不安定(表土が非常に軟らかい)となっていることから対策が必要と判断される。対策工としては、地山補強土工が考えられる。 | A-2 |
| ⑦ | 凹地形 | — | A-2 | 机上判定で亀裂と判断された箇所は、現地では主に巨礫や獣道が抽出されたものであり、亀裂は限定的で連続しない。亀裂のある範囲は「場」として平衡斜面の中となる。 | C |
| ⑧ | 凸地形 | 40度 | B-1 | 不安定土塊が堆積し等高線の乱れが確認される。また、斜面下部は急勾配であり、斜面中に不安定土塊が分布し樹木によって捕捉されている。 | B-1 |

| 場所 | 机上判定 | | | 現地調査結果 | 最終判定 |
|---|---|---|---|--|---|
| ⑨ | 崩壊地 | 45度 | A-1 | 崩壊地の直上に位置する明瞭な亀裂。対策の緊急度の高い亀裂として判断できる。対策工としては、下部の崩壊地と一体的な対策とする。 | A-1 |
| ⑩ | 凹地形 | 40度 | A-2 | 凹地形に抽出された亀裂は転石路頭による小崖であった。現地で確認された凹地形より上部(凹地形直上には含まれない)に位置する亀裂には、緊張根を伴う開口亀裂が確認でき、下部の傾斜も急斜面で凹地形へと続くため経過観察対象とする。 | B-1 |
| ⑪ | 平衡 | 45度 | B-1 | 抽出された亀裂は約1.2mの落差を持つ開口亀裂で、土砂の押し出しによる等高線の乱れが認められる。遷急線の直上であり、遷急線下部は急斜面となっている。伸縮計(S-3)を設置済み。 | B-1 |
| ⑫ | 崩壊地 | 45度 | A-2 | 現地には亀裂が一部残っているものの、亀裂より下部崩壊地は対策が実施されており、当該箇所は安定化している。 | C |
| ⑬ | 崩壊地 | 40～45度 | A-2 | 抽出された亀裂は主に崩壊地上部の遷急線を示しており、亀裂は確認されなかった。加えて、下部の崩壊地は対策実施予定である。 | C |
| ⑭ | 凹地形 | 35度 | A-2 | 凹地形に含まれる亀裂は確認されず、転石が抽出されていたと考えられる。緩斜面であり稜線部に近い。 | C |
| ⑮ | 凹地形 | 40度 | A-2 | 凹地形上に抽出された段差は獣道であり対象外となる。亀裂自体は凹地形から外れ緩斜面に位置する。 | C |
| ⑯ | 凹地形 | 50度 | A-2 | 下部に緩斜面～巨礫による狭窄部・谷出口に対策施設実施済みのため、下流への流出防止対策を評価し観察のみとする。 | B-2 |

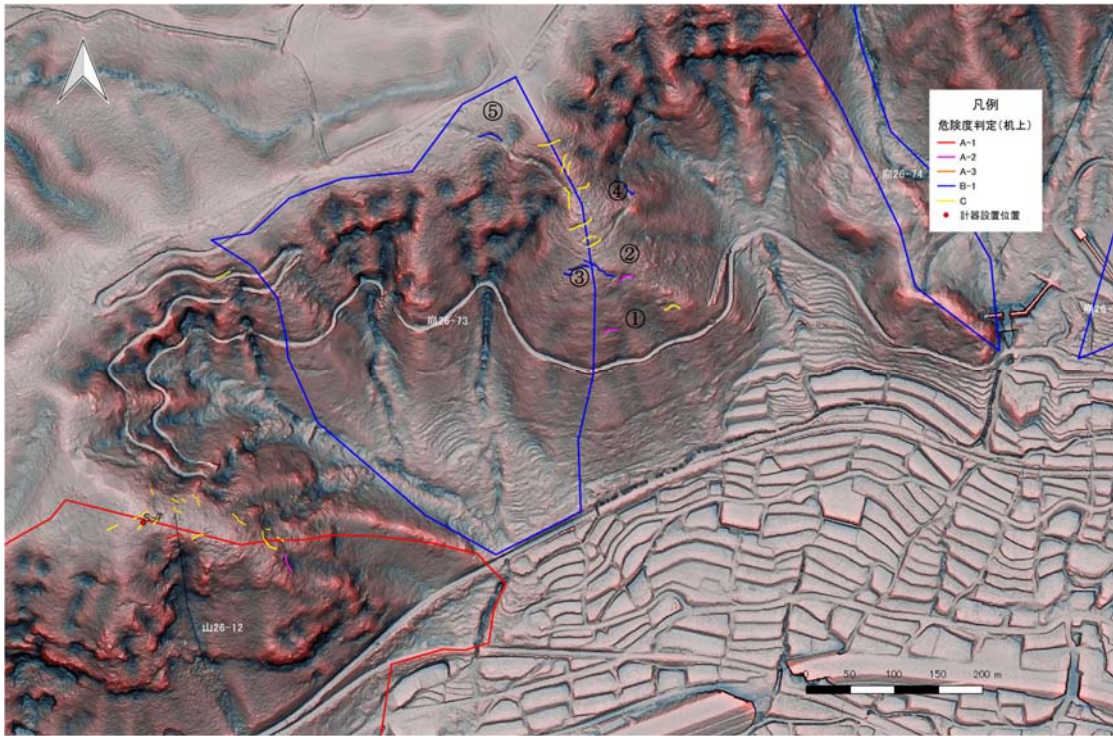
図 9.10 LP データを用いた微地形判読図による亀裂等の抽出

亀裂群Cについて、LP データによる微地形判読図（図 9.10）、尾根谷度判定図（図 9.11）、傾斜区分図（図 9.12）を用いて、危険度判定を行う必要のある亀裂（場所）を抽出した。抽出の結果、図 9.10 に示す 5 箇所が抽出された（亀裂 5 箇所）。

| 場所 | 机上判定 | | | 現地調査結果 | 最終判定 |
|---|---|---|---|---|---|
| ① | 凹地形 | 40～45度 | A-2 | 抽出された亀裂は、礫や段差地形が抽出されたものであり、過去に土砂移動があった可能性はあるものの、現在は植生も繁茂し安定していると判断される。 | C |
| ② | 凹地形 | 40度 | A-2 | 亀裂は凹地形または直上に該当せず、周辺の勾配はおおむね40°程度ではあるが、亀裂・不安定土塊の分布箇所は若干勾配が緩くなる(40°以下)。ただし、亀裂下部の不安定土塊は等高線の乱れを形成しており、下方に道路やJRが存在することから継続的な監視が必要と判断される。 | B-1 |
| ③ | 凸地形 | 35～40度 | B-1 | 傾斜の緩やかな尾根端部に発達する亀裂であり、断続的ではあるが幅30mにおよぶ亀裂で、一部緊張根を伴った開口亀裂が確認される。下方に道路があるため、亀裂の変動を監視する必要がある。 | B-1 |
| ④ | 凸地形 | 40～45度 | B-1 | 亀裂は作業道の法肩部に尾根部に形成されている。斜面下部の傾斜は約40°で比較的急で、亀裂上部には雨水による侵食がみられる。尾根部であるため緊急性は低いと考えられるが、侵食による今後の不安定化が想定されるため、台風や豪雨の後には状況確認が必要といえる。 | B-1 |
| ⑤ | 平衡 | 35度 | B-1 | 尾根沿いに連続する亀裂は緩斜面に該当するため、対策は不要と判断される。 | C |
