立野地区亀裂対策検討委員会

報告書 (概要版)

平成31年3月

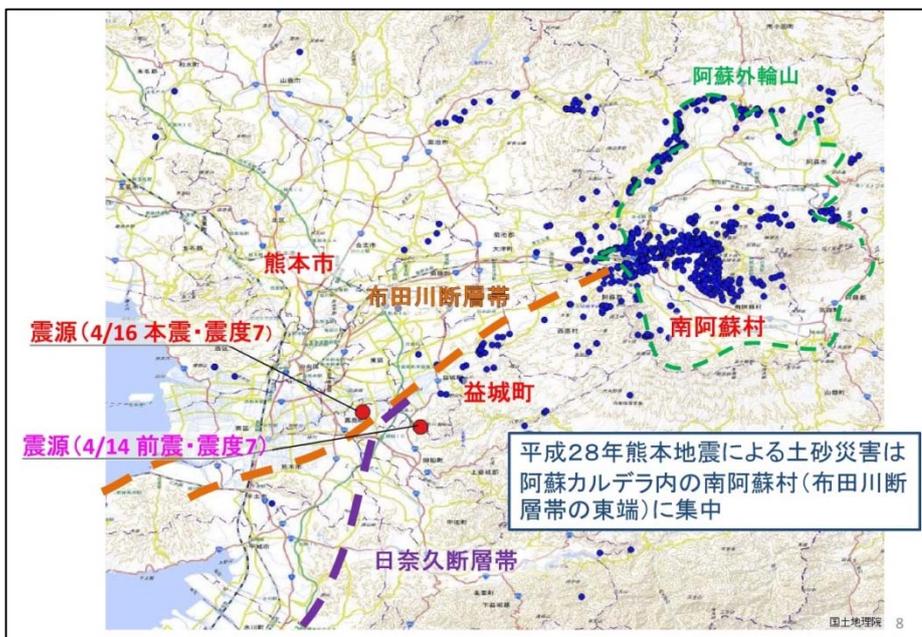
図 1.2 平成 28 年熊本地震による土砂災害分布図

斜面崩壊は、溪流部付近だけでなく尾根部や山腹斜面でも多く発生しており、降下火砕物が堆積する箇所では緩勾配斜面でも地すべりが発生している。崩壊は、カルデラ壁の急斜面で多く確認されており、阿蘇大橋西側の大規模崩壊もこれに属する。一方、地すべりは京都大学火山研究所のある高野台地区に代表されるよう、緩斜面において10m程度の厚さの地層が長距離移動している現象が確認されている。熊本地震における土砂災害の崩壊分類としては、表1.1に示すとおり区分され図1.2に示すとおり広範囲で発生している。
