3. 熊本地震以降の降雨と土砂災害（亀裂の変状）の関連性

4. 亀裂発生メカニズム及び崩壊発生状況の整理

5. 今後の地震亀裂に対する対策方針（案）

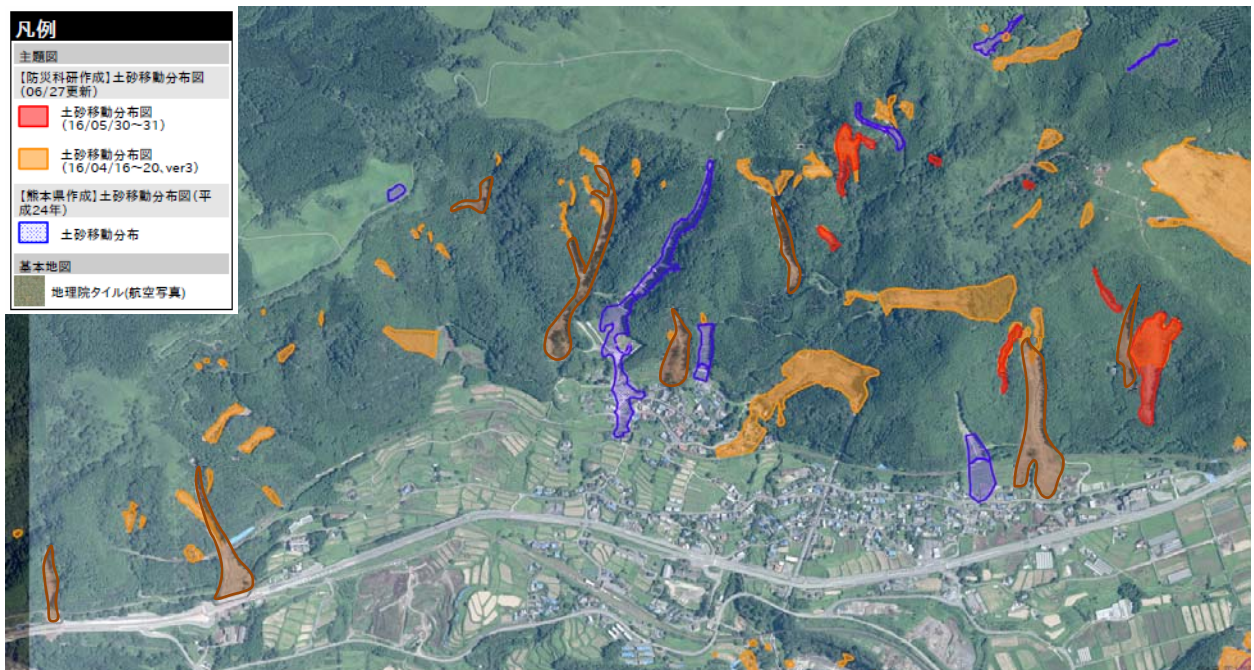
図 3.1 立野地区における崩壊箇所と崩壊タイミング

図 3.1 を見ると、地震直後には阿蘇大橋地区の崩壊をはじめとし、立野地区においても比較的大きな崩壊が 2~3 箇所確認され、それ以外は谷頭付近の崩壊が多数認められる。4 月降雨で崩壊したと考えられる箇所は、地震での崩壊箇所と重複した箇所を確認される。一方で、6 月降雨では地震で発生した谷頭付近の崩壊を起因とした土砂流出に加え、地震では崩壊が確認されていない箇所での崩壊（土砂流出）も確認される（※7月の空中写真、7/18 取得の LP データによる確認のため、崩壊発生の可能性としては 6 月降雨の他に④7 月降雨もあげられるが、現地の崩壊発生報告から、6 月降雨により崩壊したことが確認されている）。これらは、既往最大である H24 降雨でも崩壊していない箇所であり、地震やそれに伴う崩壊・亀裂等の影響により、より小さい降雨で崩壊を誘発したと推察される。

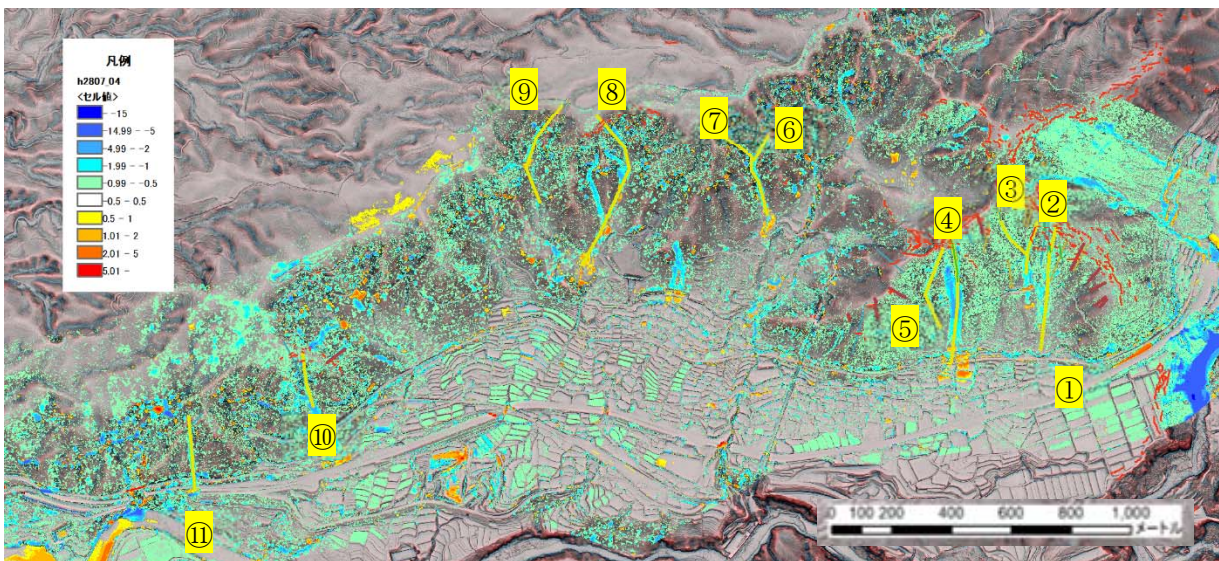
図 3.3 地震以降の奥羽により崩壊した箇所（LP 差分データ）

そこで、以下に示すとおり、過去と比較して非常に小さい4月降雨で崩壊した箇所を「タイプⅠ」、地震以降の最大降雨ではあるが、2年確率とそれほど大きくない降雨で崩壊した箇所を「タイプⅡ」として区分し、それぞれのタイプの特徴を整理した。また、地震による崩壊発生や亀裂の有無により各タイプを細分化した。下記のタイプ区分にしたがい、図3.3で抽出した11箇所について整理した結果を表3.2に示す。

番号	崩壊タイミングおよび崩壊の状況	崩壊形態	区分
①	地震で斜面中腹まで崩壊。4/21降雨によりルーズな崩壊土砂と崩壊地周辺が崩壊	地震崩壊+4月降雨	I
②	地震で亀裂が多く発生。6/22降雨により凹地形を中心に崩壊	地震亀裂+6月降雨	Ⅱ-1
③	地震での崩壊は確認されないが、4/21降雨により凹地形が崩壊（地震で緩んでいた可能性あり）	4月降雨	I-1
④	地震により谷頭のみ崩壊（緩み）。6/22降雨により谷頭崩壊を起点に下部まで崩壊・流下	地震崩壊+6月降雨	Ⅱ
⑤	地震により谷頭の一部崩壊。4/21降雨により谷頭崩壊を起点に崩壊拡大（斜面中腹まで）	地震崩壊+4月降雨	I
⑥	地震により谷頭が崩壊。6/22降雨により凹地形沿いに崩壊拡大（土砂流出）	地震崩壊+6月降雨	Ⅱ
⑦	地震により谷頭が崩壊。6/22降雨により凹地形沿いに崩壊拡大（土砂流出）：⑥と同様	地震崩壊+6月降雨	Ⅱ
⑧	地震により谷頭が崩壊。6/22降雨により凹地形沿いに崩壊拡大（土砂流出）	地震崩壊+6月降雨	Ⅱ
⑨	地震では崩壊は確認されない（一部亀裂あり）。6/22降雨により凹地形が崩壊	6月降雨（亀裂）	Ⅱ-2
⑩	地震では崩壊は確認されない（一部亀裂あり）。6/22降雨により凹地形が崩壊	地震亀裂+6月降雨	Ⅱ-1
⑪	地震による若干のゆるみは確認される（崩壊なし）。6/22降雨により凹地形が崩壊・流下	6月降雨（ゆるみ）	Ⅱ-2

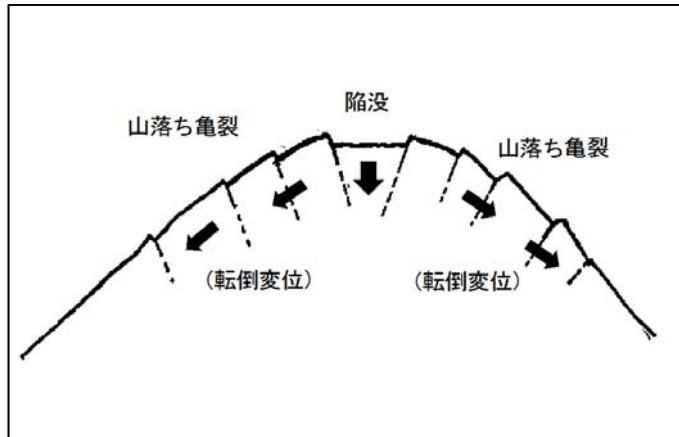
図 4.2 幅広尾根で生じた斜面変動（亀裂発生）のメカニズム（模式図）

幅広尾根では、尾根に沿って陥没帯が形成され、尾根を挟み両側に明瞭な山落ち亀裂（転倒亀裂）が幾重にも重なり遷急線付近まで連続している。遷急線付近より下部では、亀裂は谷落ち亀裂となり、一部で遷急線付近を頭部とする崩壊が発生している。これらは、緩斜面部の転倒により押し出された可能性が高い。ただし、国土交通省が実施したトレンチ調査からは、亀裂が深部まで到達していないことが確認されており、先阿蘇火山岩類の上部に堆積した黒ボク土や岩屑堆積物、崖錐堆積物等の比較的脆弱な地質内で発生しているものと考えられる。

- 地震動のエネルギーが尾根部などに集中することで、尾根部が突き上げ、揺さぶりを受け、破砕・脆弱化する（主に溶岩上部の堆積物内）。
- 形成された場所が緩斜面であり、溶岩内部にはすべり面等の層が連続しないため、地震によりブロックに分離し斜面下方へ倒れるように変位。
- 尾根両側の土塊が左右に転倒したため尾根部に空間が生じ陥没帯を形成したと推定される。

- 地震後の降雨等により、亀裂肩部での侵食・崩落が確認され、内部に土砂が堆積している。

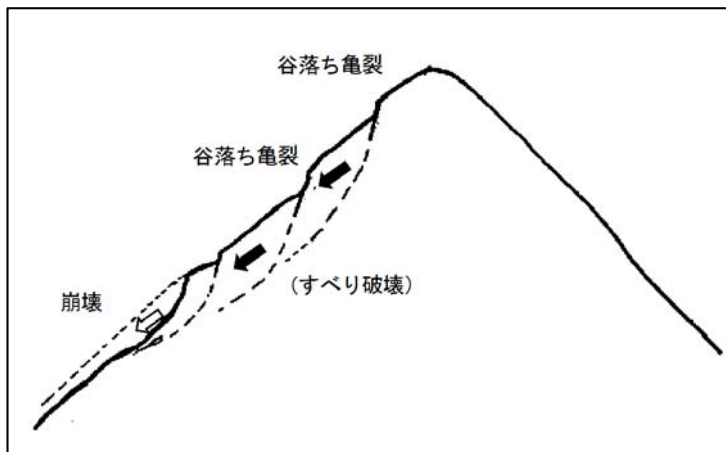
図 4.3 やせ尾根で生じた斜面変動（亀裂発生）のメカニズム（模式図）

やせ尾根は、幅広尾根と異なり尾根緩斜面の幅が狭く、尾根付近まで急な傾斜が連続している。そのため、尾根を挟み両側に明瞭な谷落ち亀裂が形成されており、陥没帯や転倒亀裂は幅広尾根よりも明瞭ではない。ただし、遷急線付近を頭部とする崩壊や地すべり等が確認されており、地震により一部が崩壊し、その後の4月降雨で拡大崩壊した三ツ石地区もこのタイプとなる。

- 急斜面の表層部にある脆弱部が地震動によって円弧状に崩壊するタイプと考えられる。
- このため、斜面には谷落ち亀裂が形成される。
- 急傾斜部が尾根まで達していることから、斜面の安定度が低く、崩壊が発生。
- 崩壊した場合は、土塊が残存しにくいものと推定される。
- 阿蘇大橋崩壊もこのタイプと考えられる。
- ただし、平面的に尾根部に形成している場合は、亀裂の状況や地形などにより崩壊発生の有無に変化が認められる。

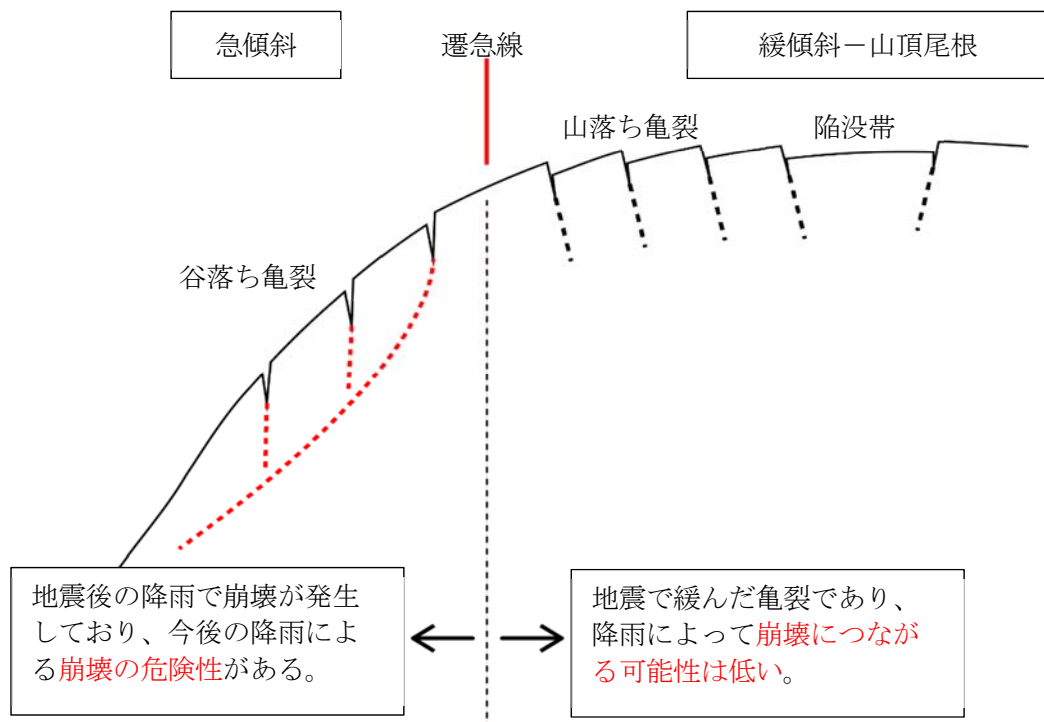
図 4.4 土砂災害を誘発する可能性のある亀裂（模式図）

一方で、図4.4に示すとおり遷急線より下部の急傾斜内に発生した亀裂は、熊本地震後の降雨による崩壊が確認されており、今後も降雨による崩壊の危険性があると考えられる。

したがって、土砂災害を誘発する可能性の高い亀裂としては、遷急線より下部の急傾斜内に発生した「谷落ち亀裂」が対象になると考えられる。なお、尾根部緩斜面内にも一部で谷落ち亀裂が確認されるものの、地震後の観察では、山落ち亀裂同様、埋没傾向が認められることから、遷急線より下部に発生した「谷落ち亀裂」のみが対象になると考えられる。

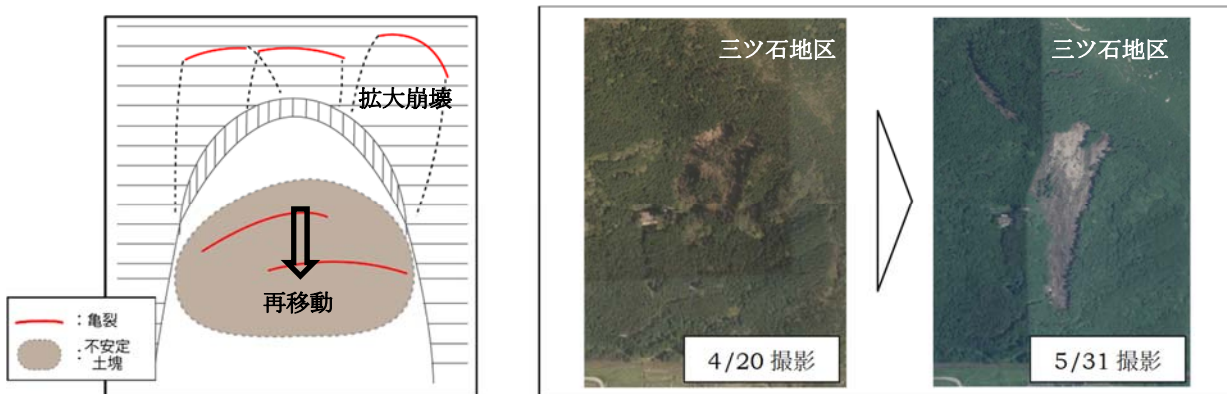
図 4.5 小さな降雨で土砂災害を誘発する亀裂の模式図（右写真は三ツ石地区の事例）

崩壊が発生した箇所として、既に崩壊しておりルーズに堆積していた土砂の再流出、崩壊地周辺（主に滑落崖上部）に「谷落ち亀裂」が発生していた場合に、これらの現象が確認された。そのため、地震以降により小さな降雨で土砂災害を誘発する亀裂としては、図 4.5 に示すとおり「崩壊地内および崩壊地周辺」に発生した亀裂であると考えられる。

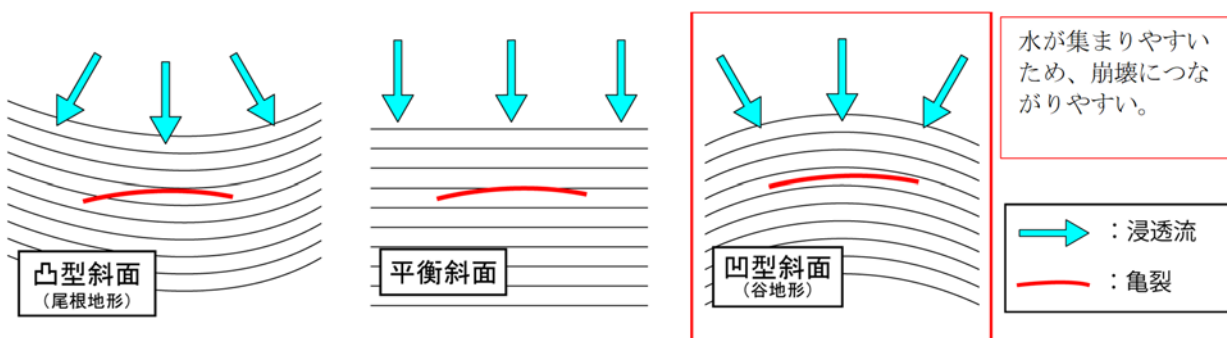
図 4.6 降雨により土砂災害を誘発しやすい亀裂の模式図（凹型斜面）

立野地区において、地震後の降雨により崩壊が発生した箇所は、先に示した崩壊地周辺を除くと、ほとんどが「凹型斜面（谷地形）」で発生しており、6月降雨で崩壊した箇所の多くが「凹地形および凹地形直上（谷頭）」の亀裂を起点として発生している。

一方で、凸型斜面や平衡斜面に発生した亀裂は、一部で亀裂の拡大や明瞭化が確認されるものの、現段階では崩壊に至っておらず、図 4.6 に示すとおり、水が集中しやすい凹地形およびその周辺（特に上部）で発生した亀裂が、降雨により土砂災害を誘発しやすい亀裂であると考えられる。

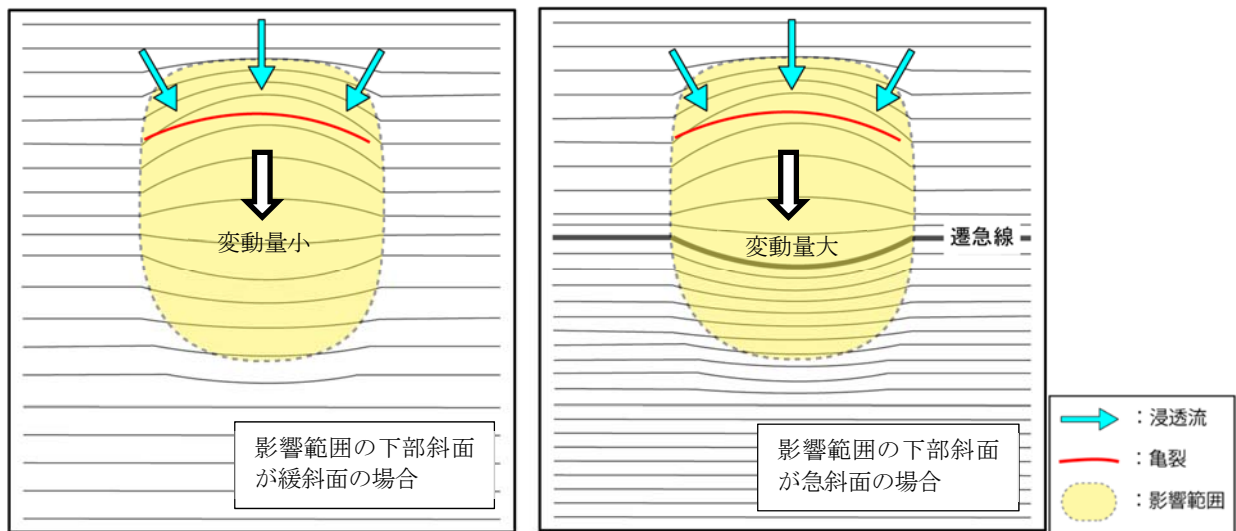
図 4.7 等高線が乱れ土砂災害を誘発する可能性のある亀裂(模式図)

立野地区においては、崩壊には至っていないものの、地震後の降雨により亀裂の拡大や明瞭化が認められた事例が確認された。これらの箇所は、先に示した崩壊地や凹型斜面ではないものの、地震により局所的に等高線が乱れた箇所（局所的な緩斜面が分布する箇所）であり、等高線の乱れた箇所（地

震による影響範囲)より下部の斜面傾斜が急な場合ほど、図 4.7 に示すとおり降雨による影響範囲の拡大(移動)が大きい事例が確認された。

これらの箇所では、現段階で崩壊に至っている箇所は認められないものの、4章に示した既往文献調査では、LPデータにより等高線の乱れ(馬蹄状ないし楕円状の緩斜面地形・縦断面で凸型の地形等)が確認された箇所において、その後の降雨により崩壊が発生した事例が報告されていることから、今後、現状よりも大きな降雨を経験した際に崩壊に至る可能性が高いと考えられる。

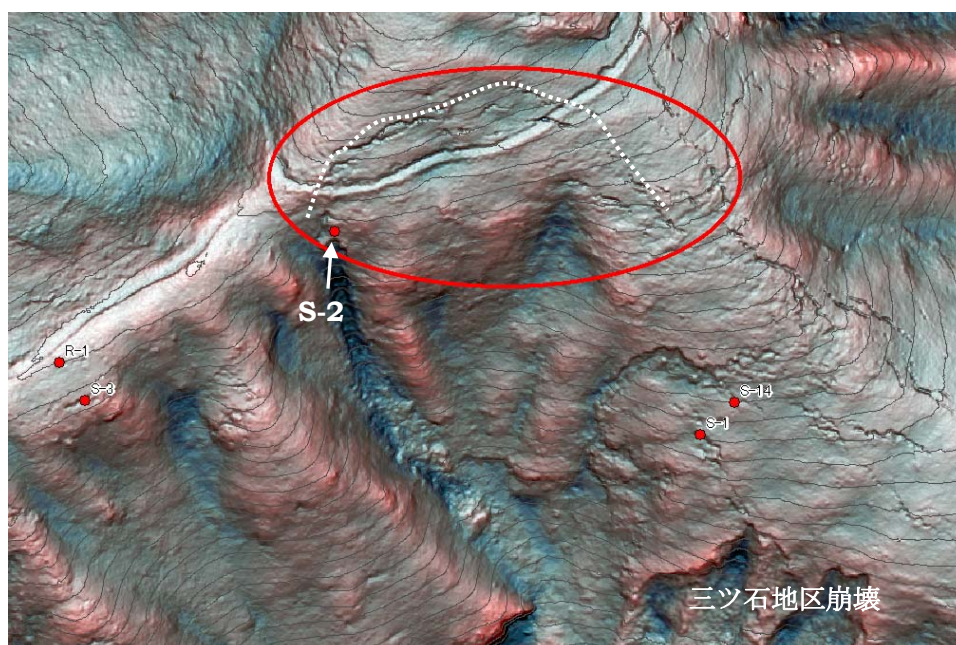
図 5.1 大規模な亀裂の連続性が確認される範囲

熊本地震後の LP データ（4/23 撮影）では、図 5.1 に示すように亀裂が長く連続する箇所が認められるが、地震後の降雨では若干亀裂の緩みが確認されるものの、全体が崩壊するような現象は認められていない。

このような大規模な亀裂の連続箇所は、今後の大規模地震や 100 年確率規模を超える豪雨時に崩壊を誘発する危険性をはらんではいないものの、通常の降雨では崩壊には至らないものと考えられる。地震により発生した亀裂の危険性は、前章までに整理したとおり、既往最大でも崩壊しなかった斜面がより小さな降雨で崩壊するなど、通常災害が発生するような大きな降雨だけでなく、より小さな降雨で土砂災害（崩壊・土砂流出）を誘発する可能性がある。

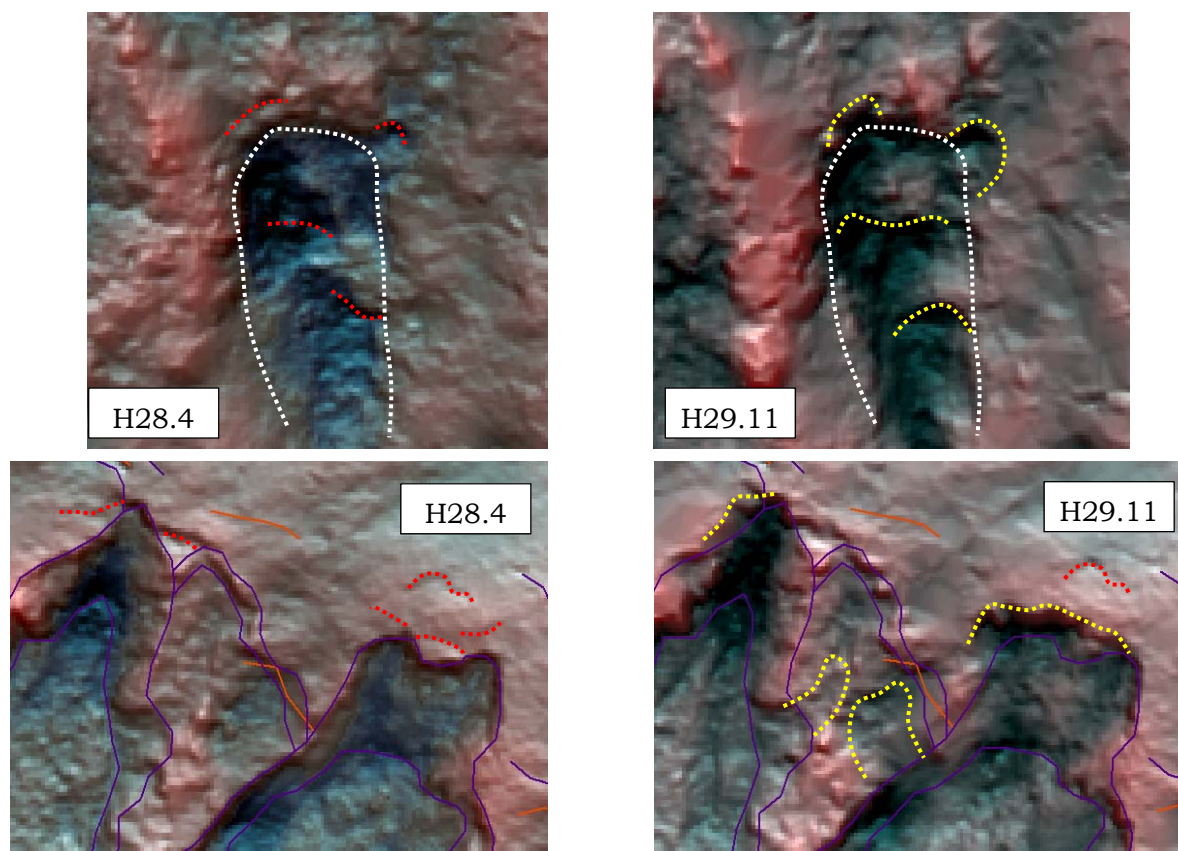
図 5.3 崩壊地内および崩壊地周辺の亀裂を起点とした崩壊事例（4月降雨による拡大崩壊）

- ✓ 崩壊地内は、不安定土砂が多く残存し、滑落崖周辺も地盤が緩み不安定な箇所が多く残存する可能性がある。
- ✓ 立野地区においても、より小さな降雨で亀裂や緩みを起点とした崩壊・土砂流出が誘発されており、危険度を判定する因子の中で最も危険度が高い地形条件であると考えられる。

- ✓ 立野地区においては、崩壊地内に堆積した不安定土砂の再移動だけでなく、崩壊地周辺の亀裂を起点とした拡大崩壊が確認された（図 5.3 参照）。
- ✓ 崩壊地周辺（滑落崖付近）は、地盤が緩んでいることが多いが、どの範囲までの亀裂が崩壊誘発に影響するかを検討し、「崩壊地周辺」の範囲を明らかにする必要がある。
- ✓ 影響範囲の検討方法の一つとして、図 5.4 に示すような方法が考えられるが、 θ をどの程度に設定するかが問題となる。
- ✓ 考えられる指標として、①地盤定数（内部摩擦角 ϕ ）、②切土の標準法切勾配、③近隣事例による安定勾配（急傾斜地の条件）、④崩壊事例の 4 つの考え方について整理した（以下参照）。
- ✓ 立野地区においては、多くの斜面が 30 度を超える急傾斜地であるため、 θ が小さすぎると地表と交わらないこととなる。そのため、当該地区では①地盤定数、②標準法切勾配、④崩壊事例などから「 $\theta=40\sim45$ 度」とすることが妥当だと判断される。
