3. 土砂災害の実態

3.1 崩壊分布（判読結果）

3.2 土砂移動現象の実態の整理

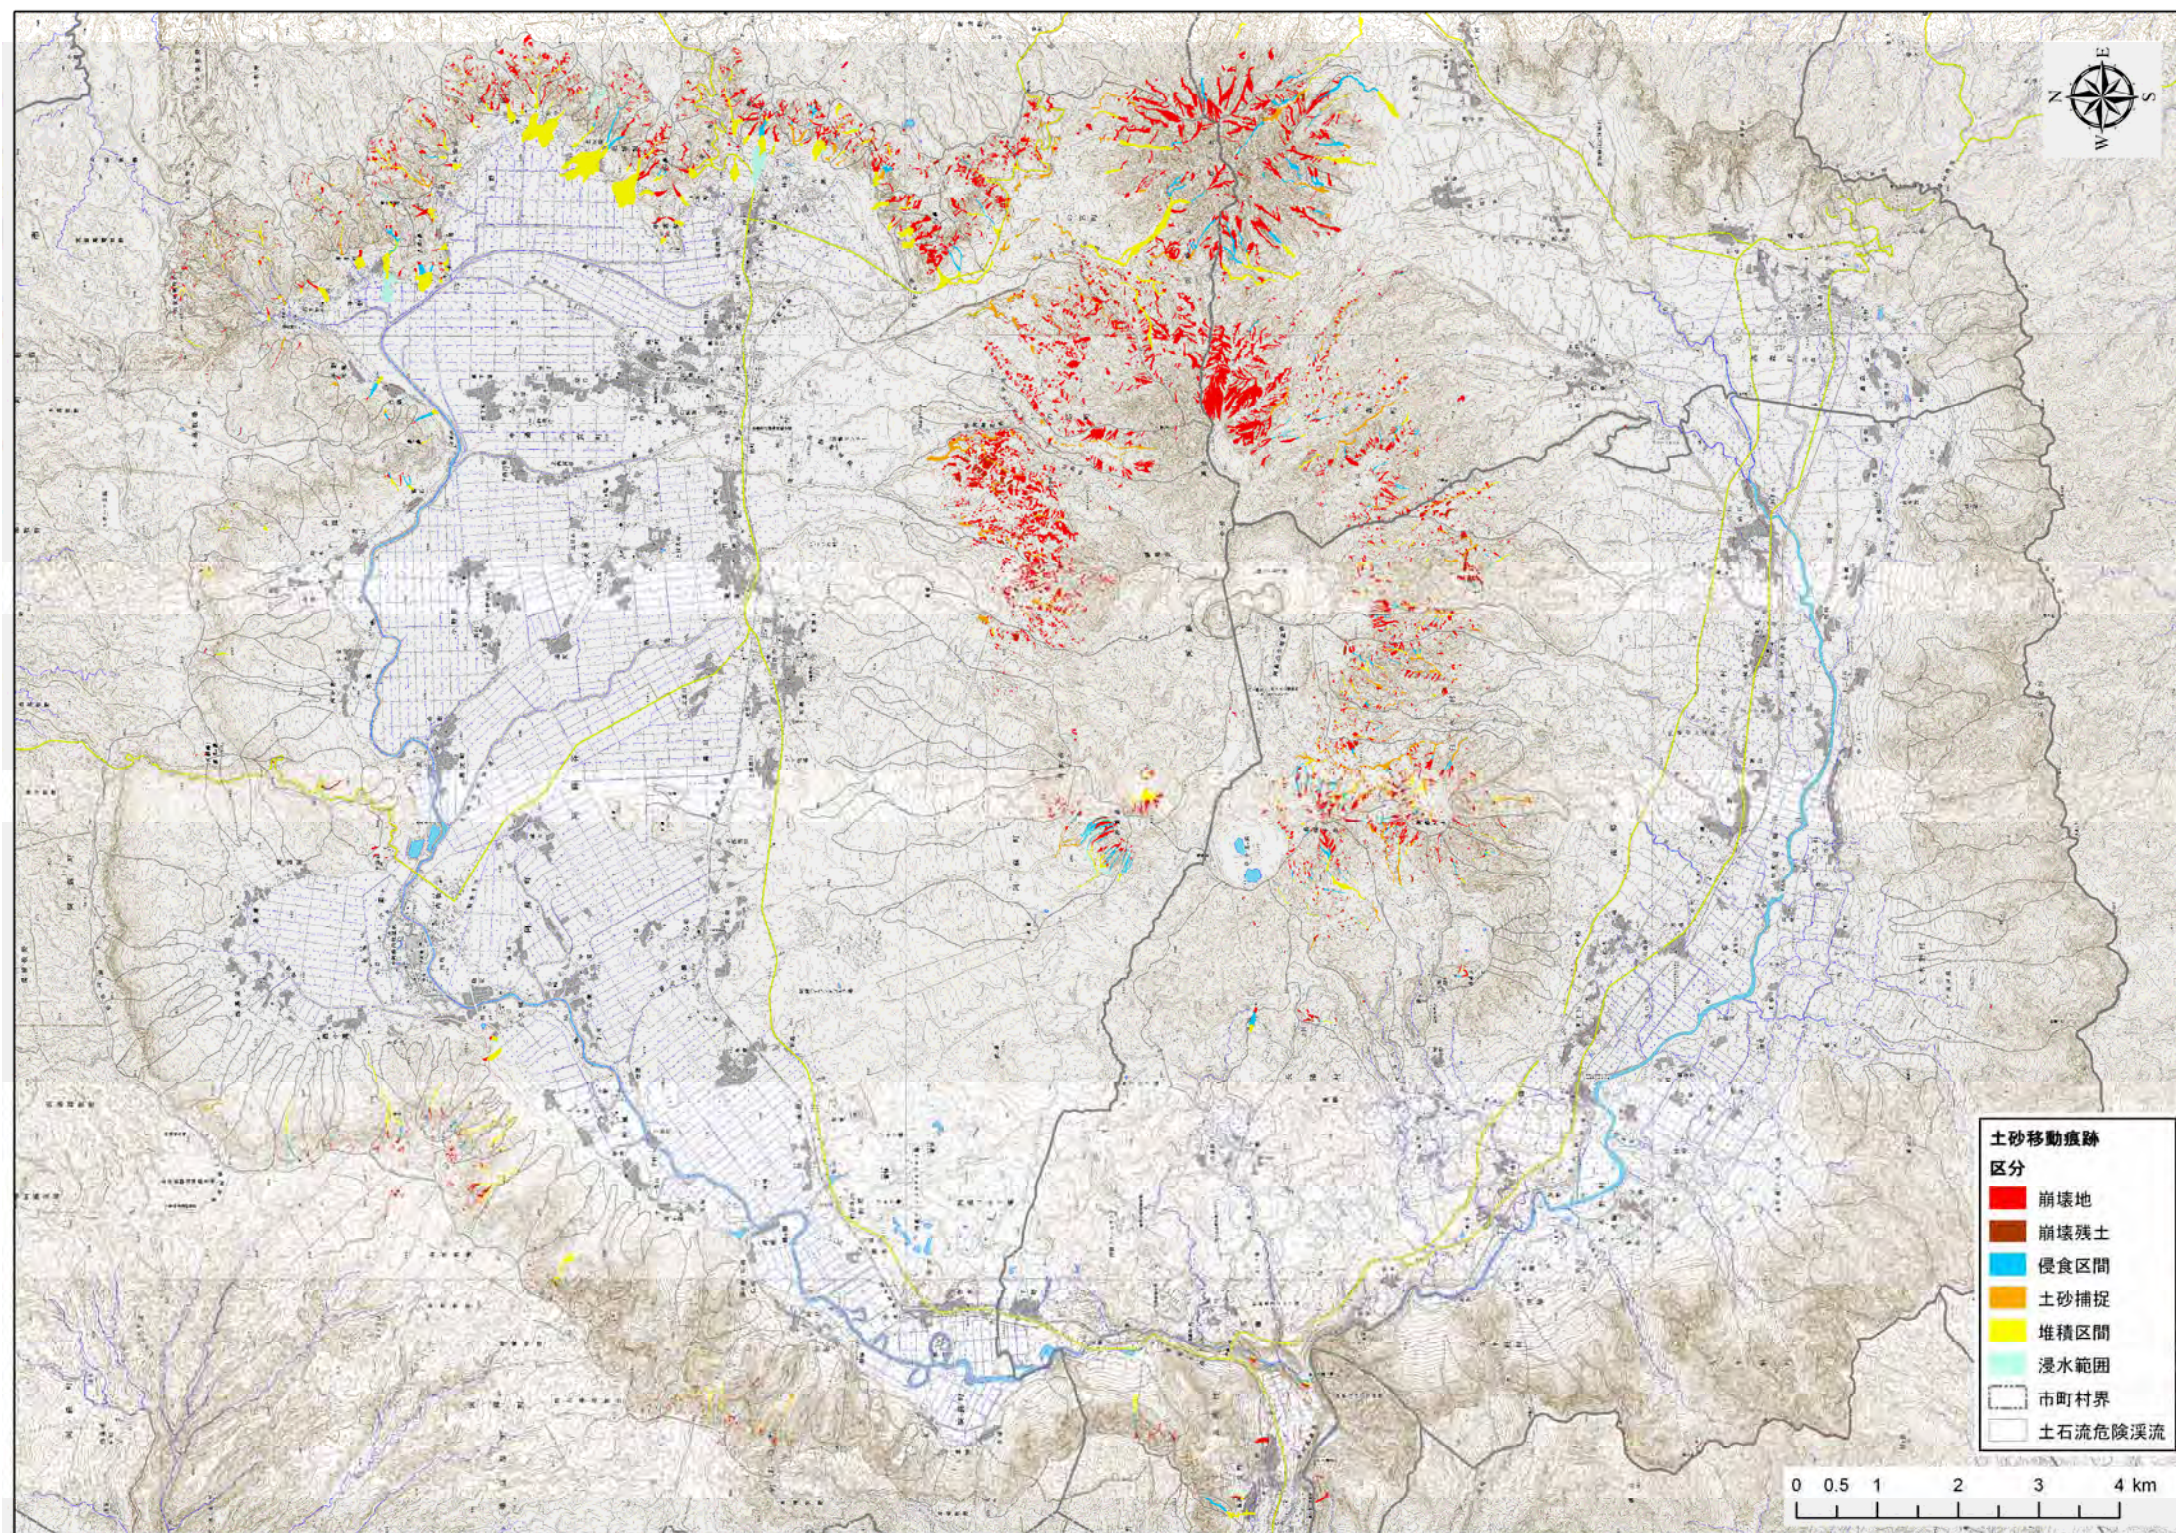
図 3.1 に、航空写真判読による土砂移動痕跡の分布状況を示す。今回の災害では、外輪部北東部においてはほとんどの溪流で崩壊や土石流が発生したこと、外輪部西部の阿蘇市三久保地区周辺地域及び南阿蘇村立野地区周辺地域においても崩壊や土石流が発生したことが確認された。また、7月12日の日雨量、連続雨量は、カルデラ壁の北西側が一番雨量が多いのに対して、被害や崩壊分布は、比較的、東側が多かった。

図 3.1 航空写真判読結果

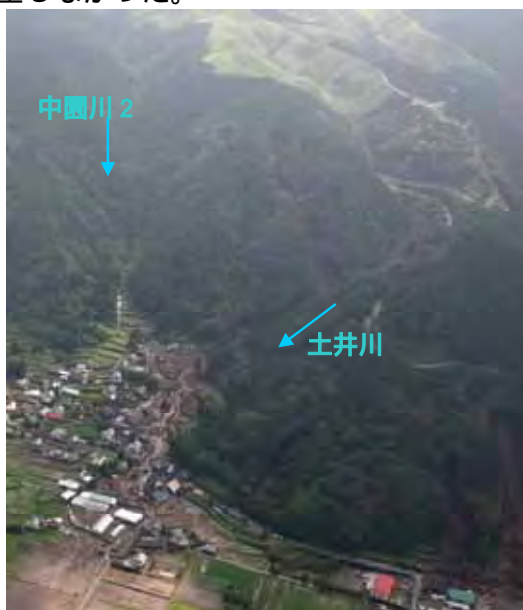
崩壊土砂が流動化し土石流となり、下流の集落において甚大な被害が生じた溪流。平成 2 年災では隣接する中園川 2 で土石流災害が発生したが、本溪流では被害が生じていなかった。

土井川に隣接する溪流。平成 24 年災害では、土石流が砂防施設・治山施設等で捕捉され被害が生じなかった。

写真 3.1 カルデラ壁急斜面を源頭部とする土石流の流下事例(土井川、中園川 2)

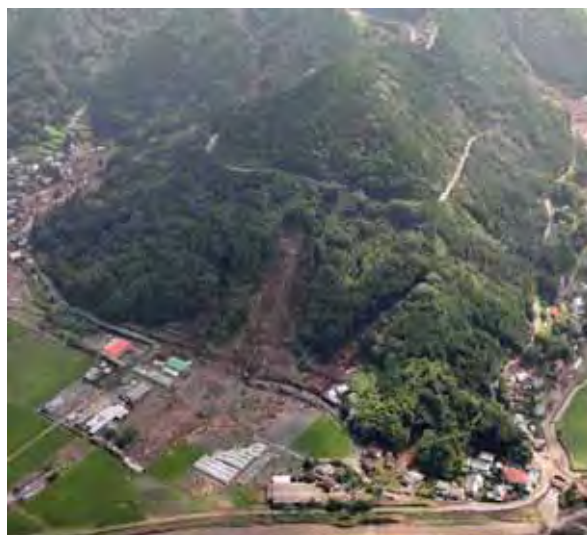
崩壊土砂が流動化し土石流となり流下し、斜面下部において甚大な被害が生じた地区。

写真 3.2 崖錐斜面の崩壊事例(手野地区)

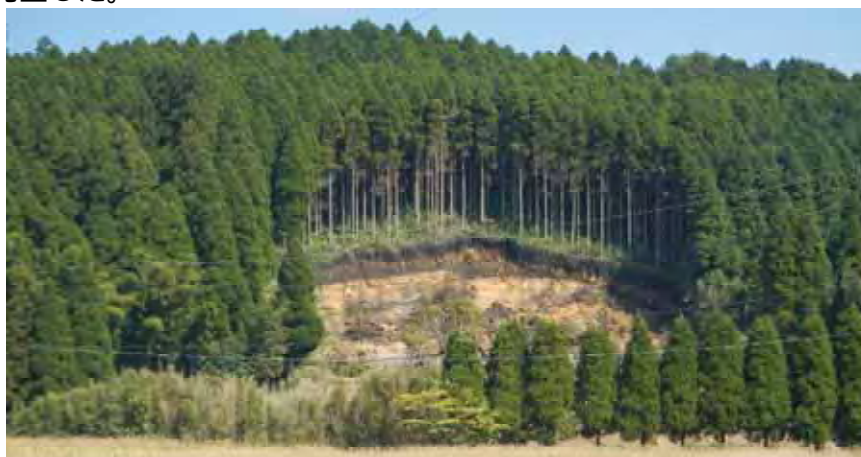
降下火砕物が厚く堆積した斜面において崩壊が発生した地区。斜面下部の集落において被害が発生した。

写真 3.3 丘陵地の降下火砕物斜面の崩壊事例(三久保地区)

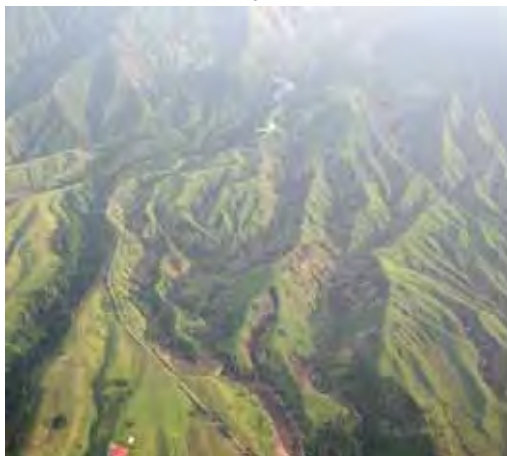
中岳北側に位置し、草地において多数の表層崩壊が発生した溪流。土砂は河道内で堆積し下流への土石流被害は発生しなかった。

写真 3.4 中央火口丘の急斜面の崩壊事例(泉川)

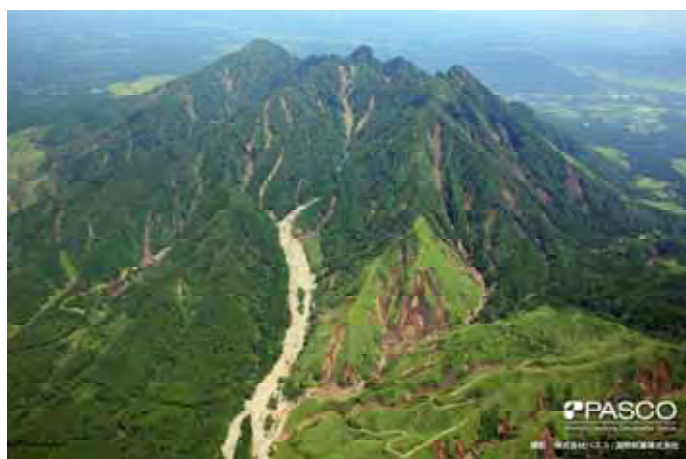
古恵川流域では、複数の崩壊が発生し、一部は、崩壊土砂が急勾配の溪流を流下しながら溪床の岩塊を巻き込んで土石流となり下流に多量の土砂が堆積した。

写真 3.5 根子岳の急斜面の崩壊及び土石流の事例(古恵川)

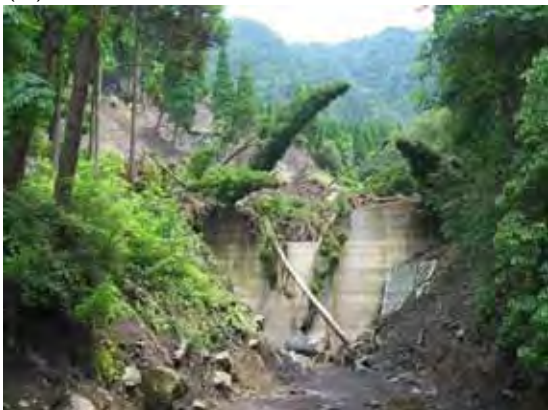
写真 3.6 黒川第4支流における治山谷止工の土砂・流木捕捉状況(下流より撮影)

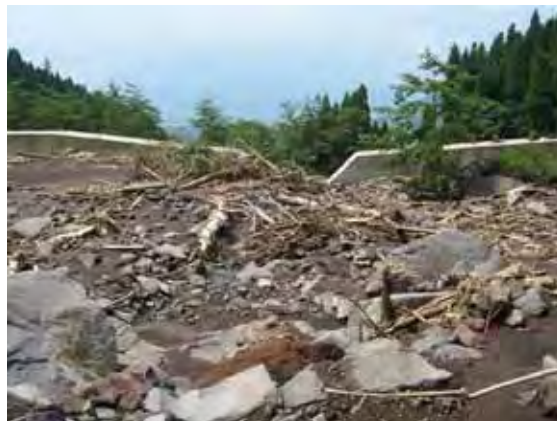
写真 3.7 黒川第4支流における治山谷止工の土砂・流木捕捉状況(上流より撮影)

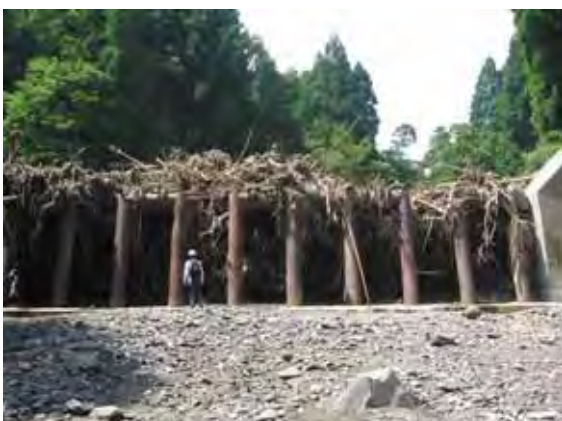
写真 3.8 黒川第4支流における鋼製堰堤の流木捕捉状況

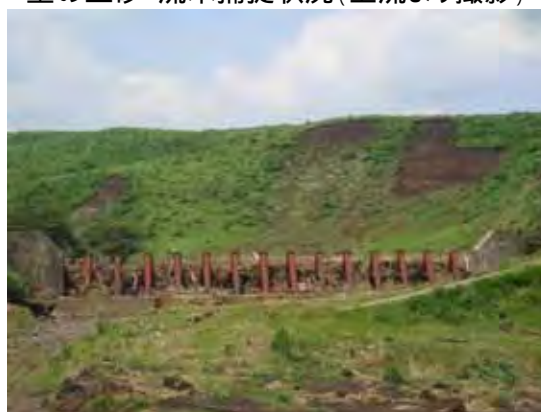
写真 3.9 東岳川本流における鋼製堰堤の土砂等捕捉状況

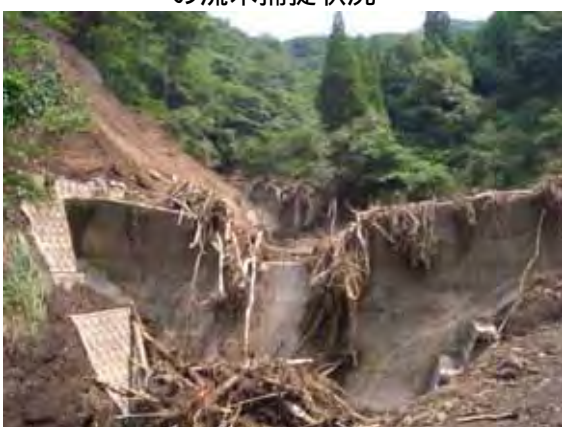
写真 3.10 東岳川本流における治山谷止工の土砂・流木捕捉状況

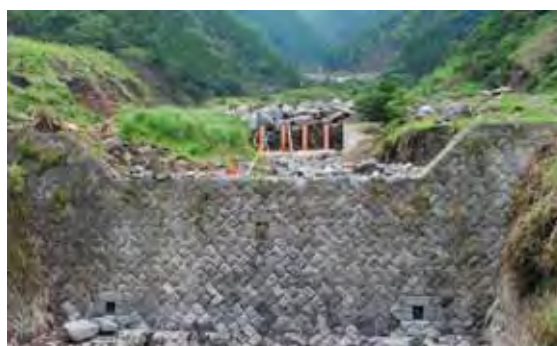
写真 3.11 根子岳南側斜面における治山谷止工の土砂捕捉状況

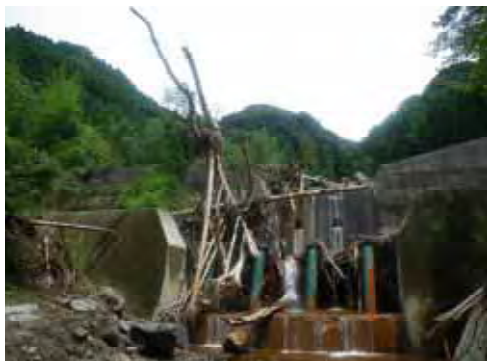
写真 3.12 塩井川砂防堰堤の流木捕捉状況

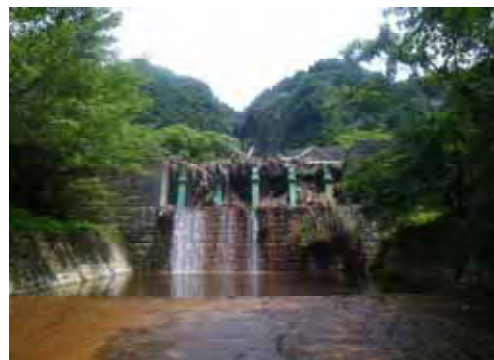
写真 3.13 豆札川砂防堰堤の流木捕捉状況

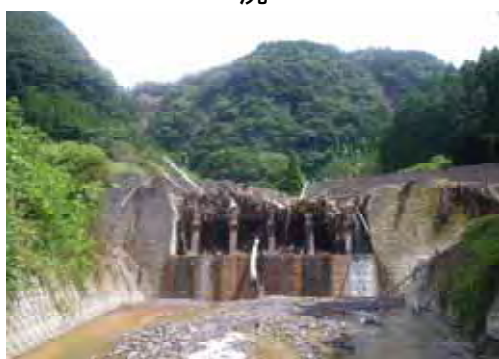
写真 3.14 平保の木川砂防堰堤の土砂・流木捕捉状況

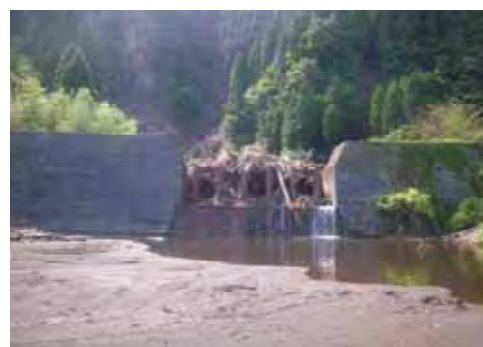
写真 3.15 古閑の滝砂防堰堤の土砂・流木捕捉状況

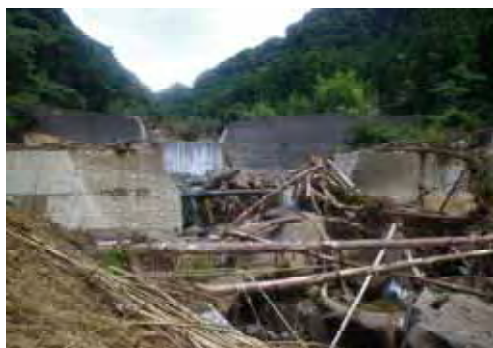
写真 3.16 八反田川砂防堰堤の土砂・流木捕捉状況(下流側より施設を望む)

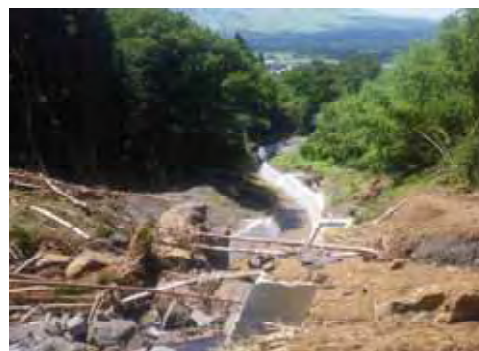
写真 3.17 八反田川砂防堰堤の流木捕捉箇所の下流域の状況

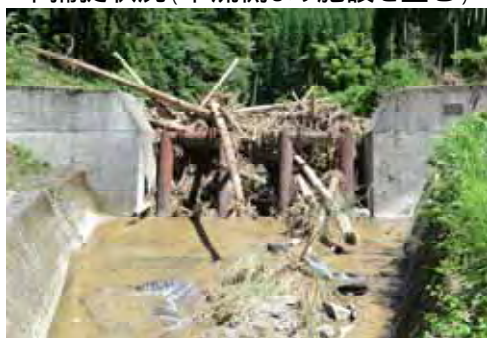
写真 3.18 赤鹿川砂防堰堤の土砂・流木捕捉状況

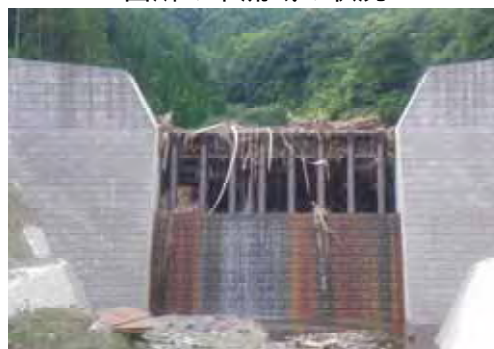
写真 3.19 仮川砂防堰堤の土砂・流木捕捉状況

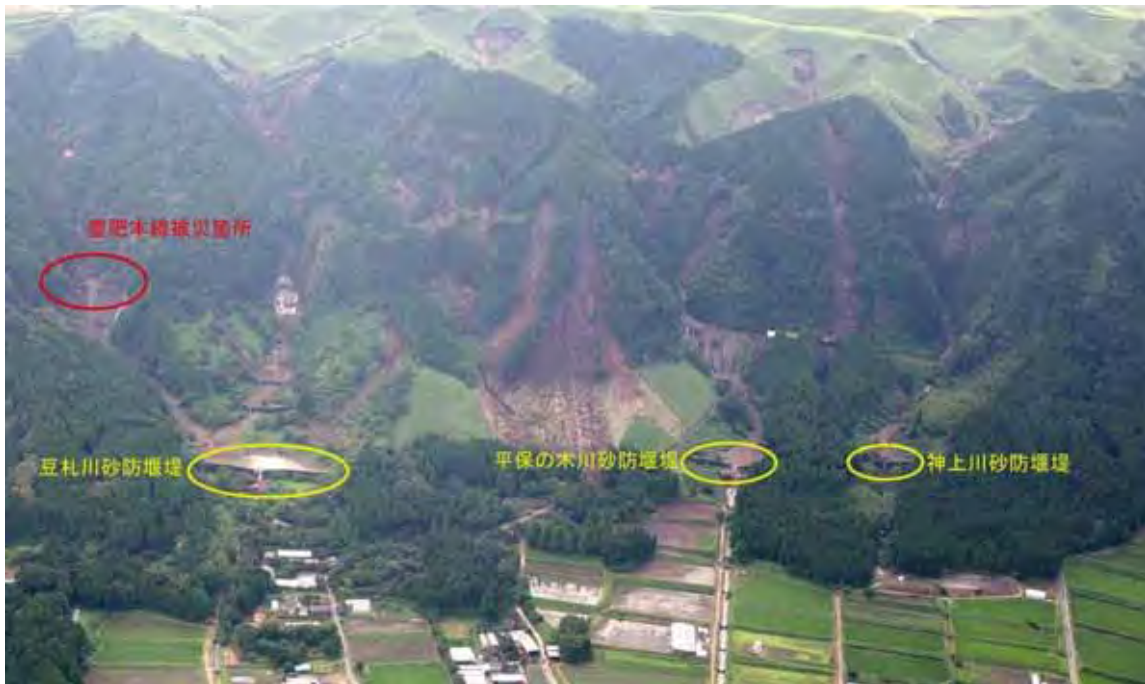
写真 3.20 豆札川、平保の木川、神上川における既設砂防堰堤の土砂捕捉状況

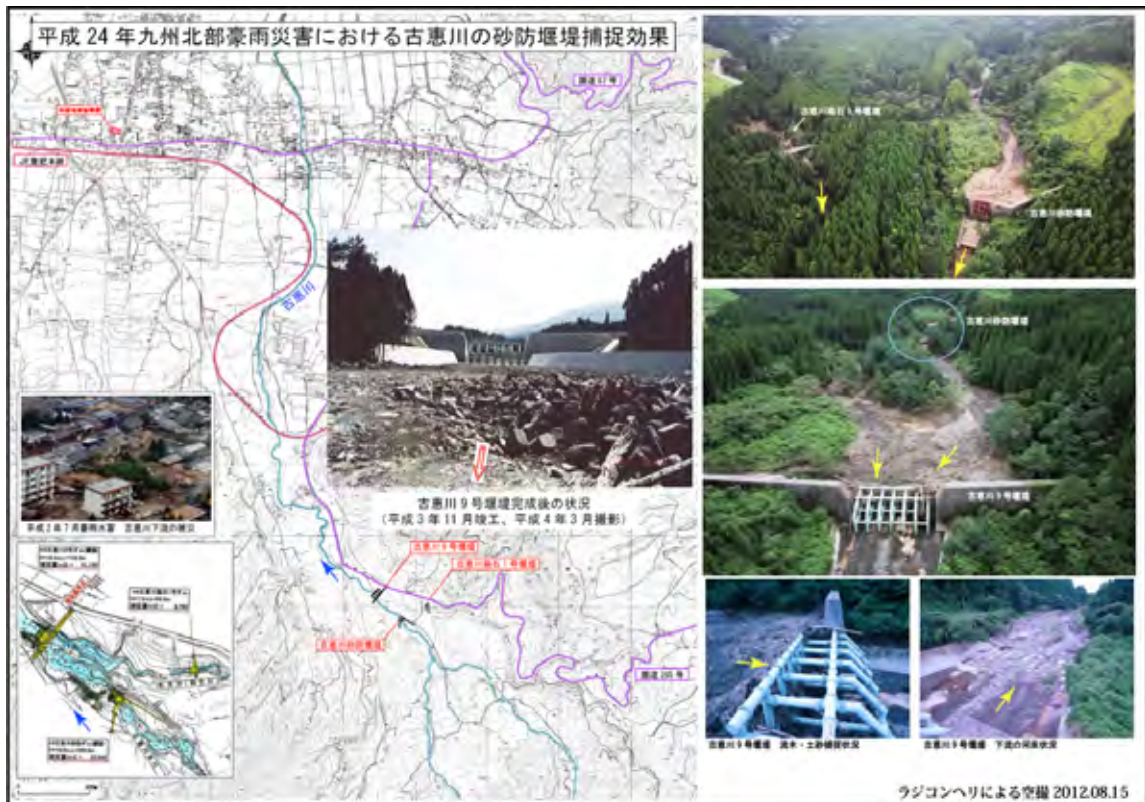
図 3.4 古恵川における既設砂防堰堤の施設効果

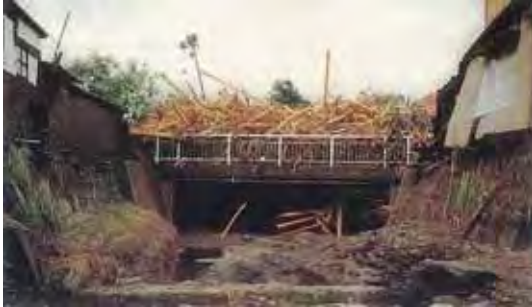
古恵川においては、平成2年豪雨では、松原橋において流木により河道閉塞し氾濫被害が発生した。一方、平成24年豪雨においては、渓流保全工の一部が損壊したものの、渓流保全工が整備されたこともあり、氾濫被害が発生しなかった。

写真 3.21 国道57号松原橋の河道閉塞状況(平成2年災害後)

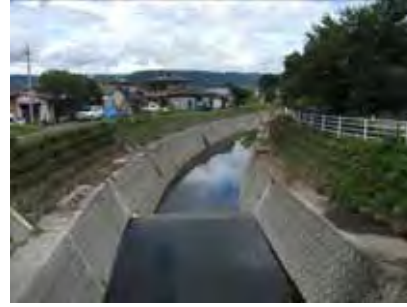
写真 3.22 国道57号松原橋周辺の渓流保全工の状況(平成24年災害後)

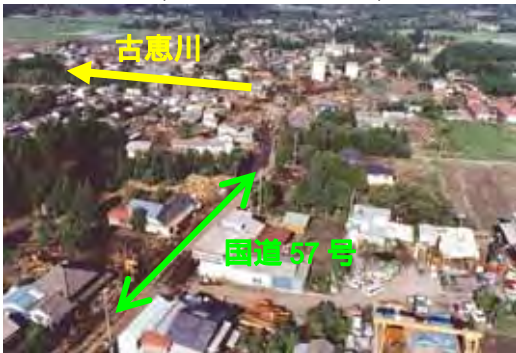
写真 3.23 国道57号松原橋の周辺の氾濫状況(平成2年災害後)

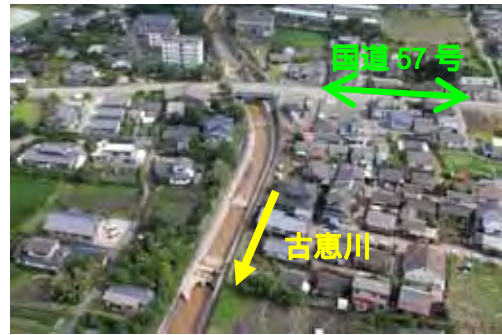
写真 3.24 国道57号松原橋の周辺状況(平成24年災害後)

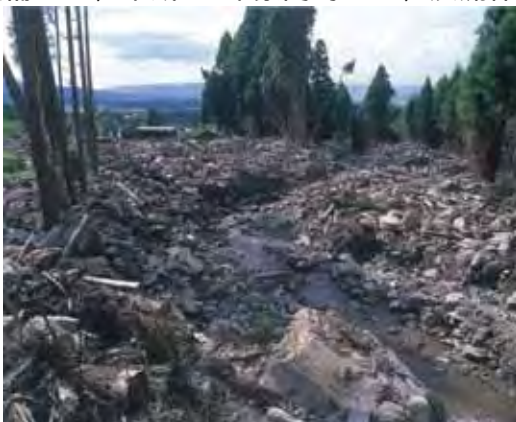
豆札川においては、平成2年豪雨により、下流の河道内に多量の土砂が流入し、河川の氾濫が生じた。本渓流においては、平成2年の災害後に、砂防堰堤及び渓流保全工が整備され、平成24年豪雨時には、渓流保全工周辺部には氾濫被害が発生しなかった。

写真 3.25 豆札川の土砂堆積状況(平成2年災害後)

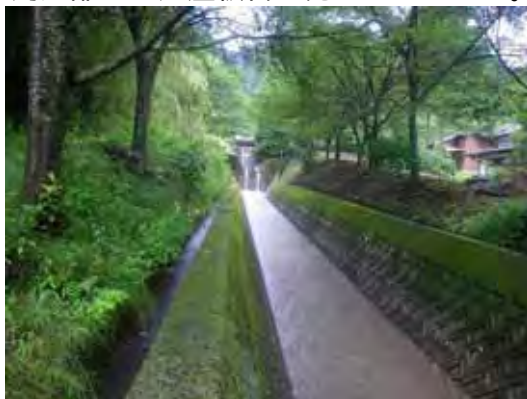
写真 3.26 豆札川の渓流保全工の状況(平成24年災害後)

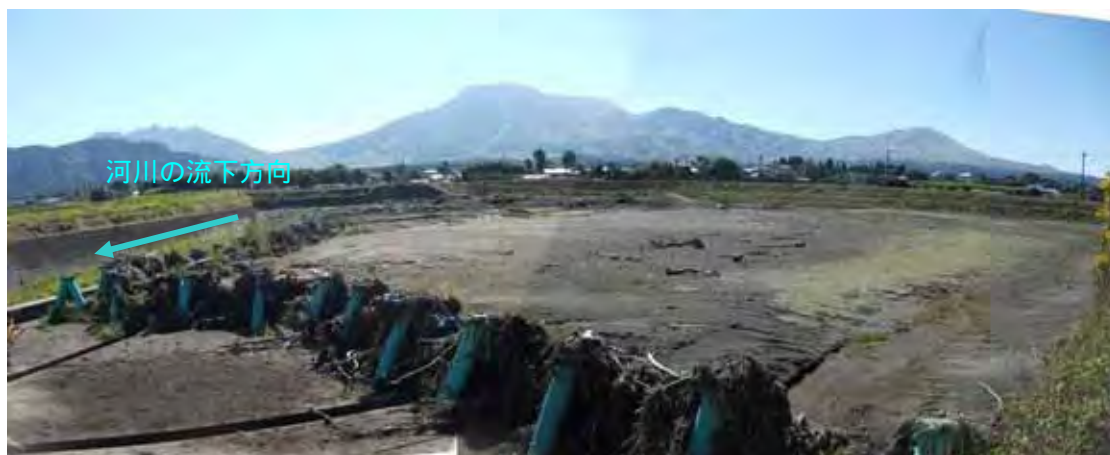
黒川本川の多目的貯木場の流木捕捉状況を写真 3.27 に示す。樹幹は確認できないものの、土砂や枝等が捕捉されたことが確認できる。

写真 3.27 黒川の多目的貯木池の流木捕捉状況
