⑧ 阿蘇市 一の宮町 古恵川ふるえ（土石流危険渓流 421-I-029）（流域面積：8.42km²）

⑨ 阿蘇市 一の宮町 ^{なかぞの} 中園川2 (土石流危険溪流 421-I-013) (流域面積 : 0.39km²)

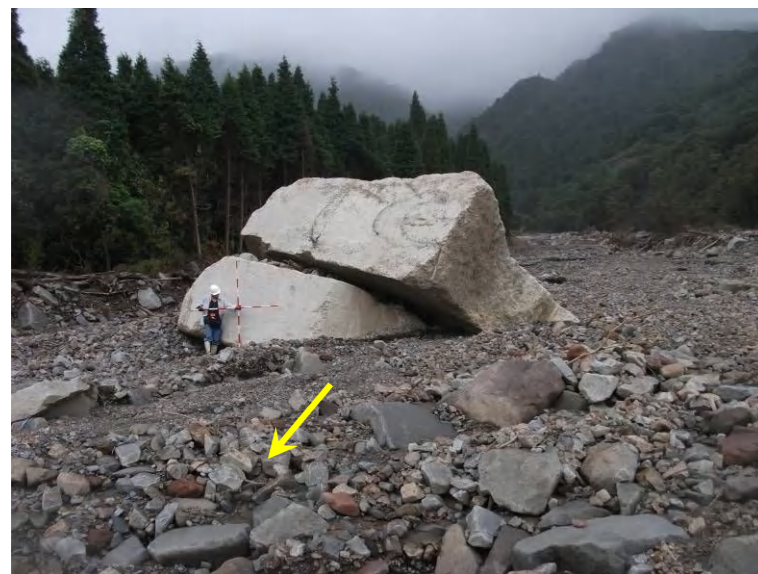
- ・ 東部及び北部の牧地において多数の表層崩壊が発生した。一部の崩壊は国道 57 号に及んだ。
- ・ 支川 1 では、溪岸部において多数の崩壊が生じた。
- ・ 支川 1 では、既往の構造物において土砂・流木が捕捉され、下流の市街地において氾濫被害は生じなかった。
- ・ 支川 2 では、源頭部に大規模崩壊が発生した。
- ・ 支川 2 で発生した土石流は、複数の治山構造物を破損させ、一部は、河道外に堆積したものの、土砂は集落部までは到達せず、氾濫被害は生じなかった。

写真. 既往対策施設の破損状況(图中①)

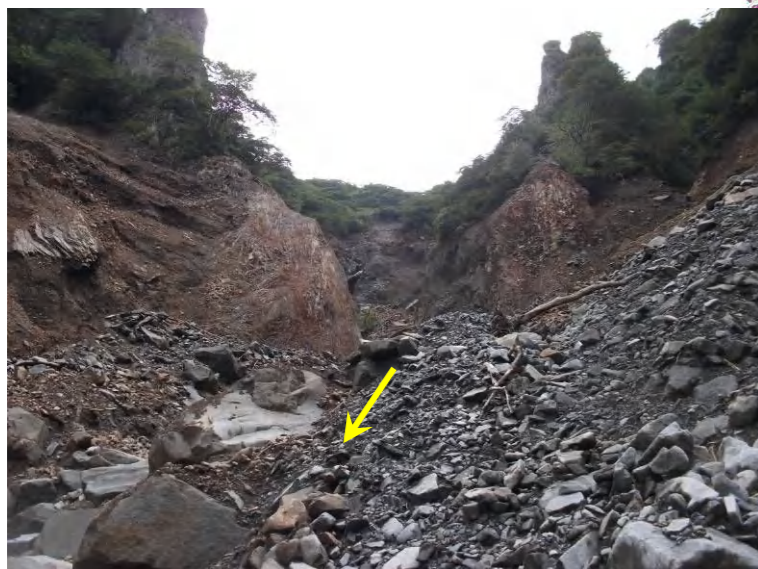
写真. 源頭部における大規模崩壊

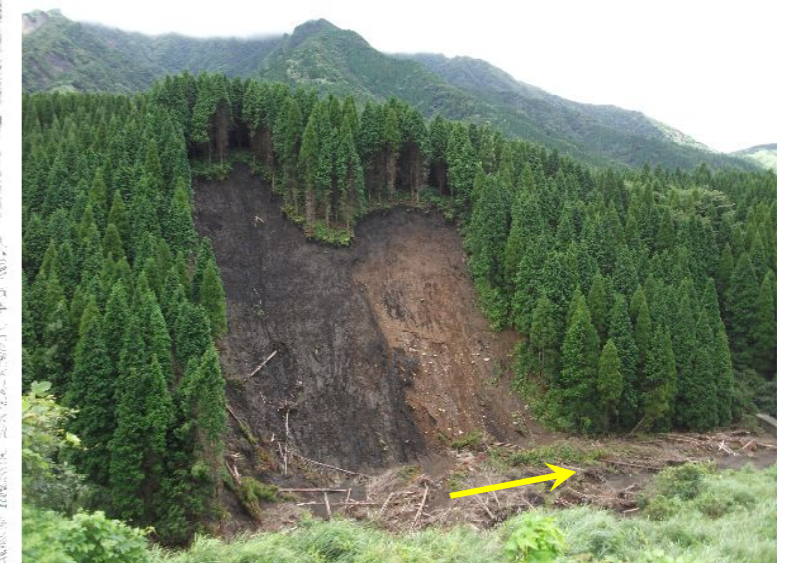
写真. 支川 1 溪岸の崩壊状況(图中②)

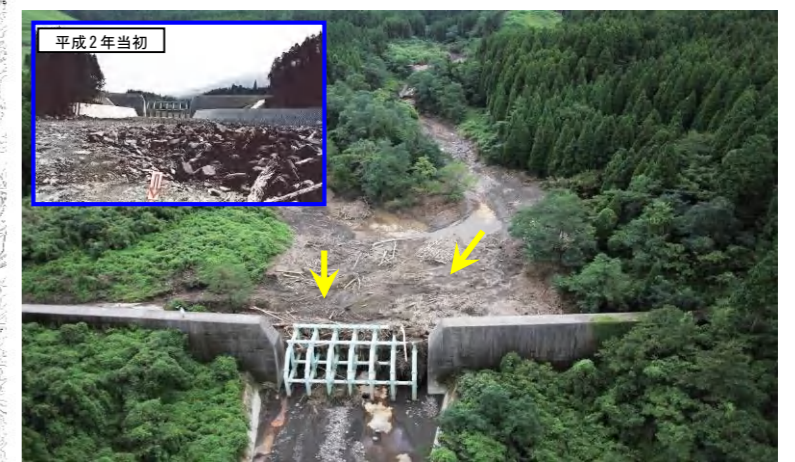
写真. 古恵川 9号堰堤における土砂・流木捕捉状況

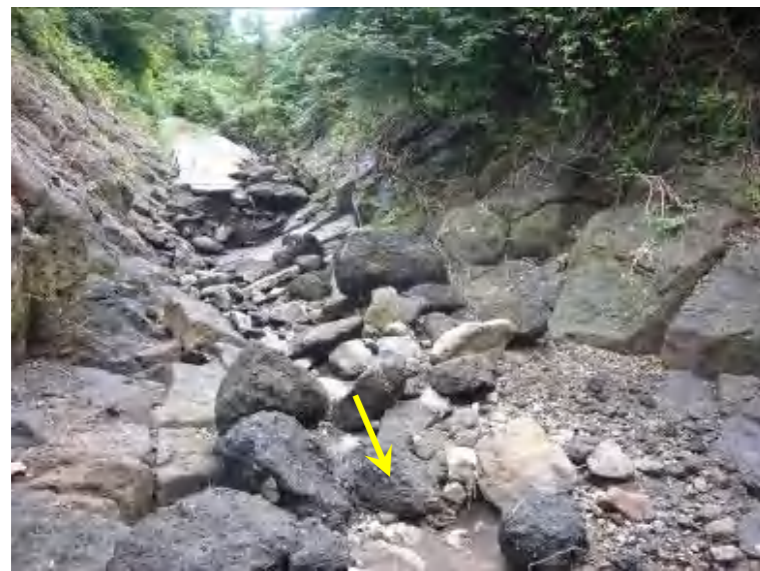
- ・ 土石流最上流部に崩壊地は確認されず、流水の増加による溪床土砂の洗掘等により土石流が発生したと考えられる。
- ・ その他上流部では牧野において表層崩壊が発生している。
- ・ 中流域の治山谷止工等において土砂・流木が堆積しており、下流に土石流被害は及んでいないため、一定の施設効果があったと考えられる。

写真. 土石流最上部における洗掘状況(图中①)

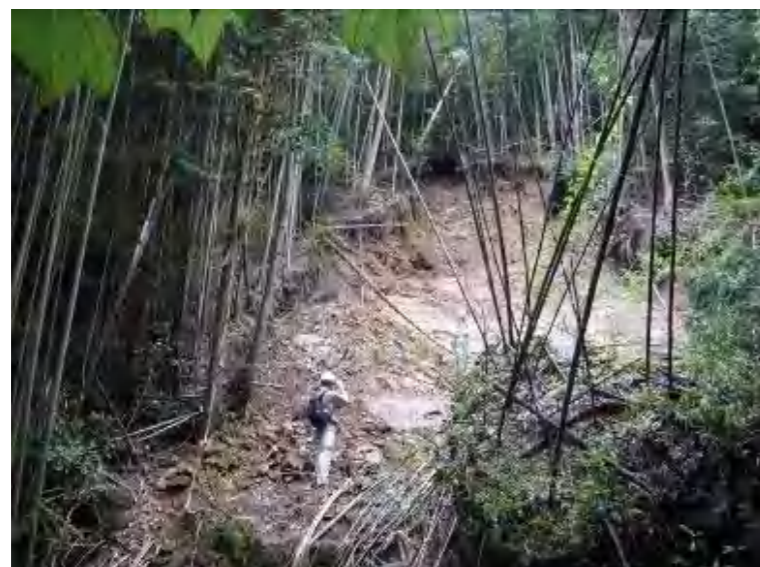
写真. 河道の侵食状況

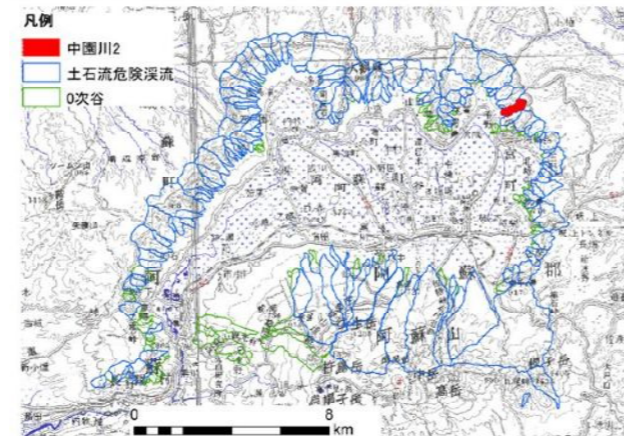
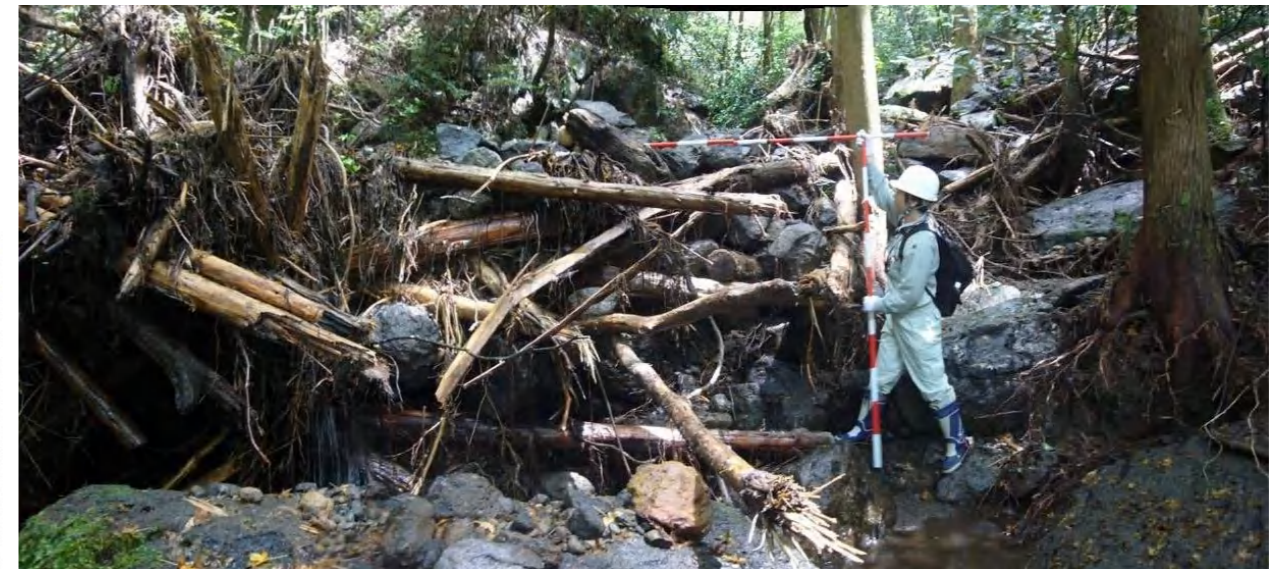
写真. 土砂・流木の堆積状況

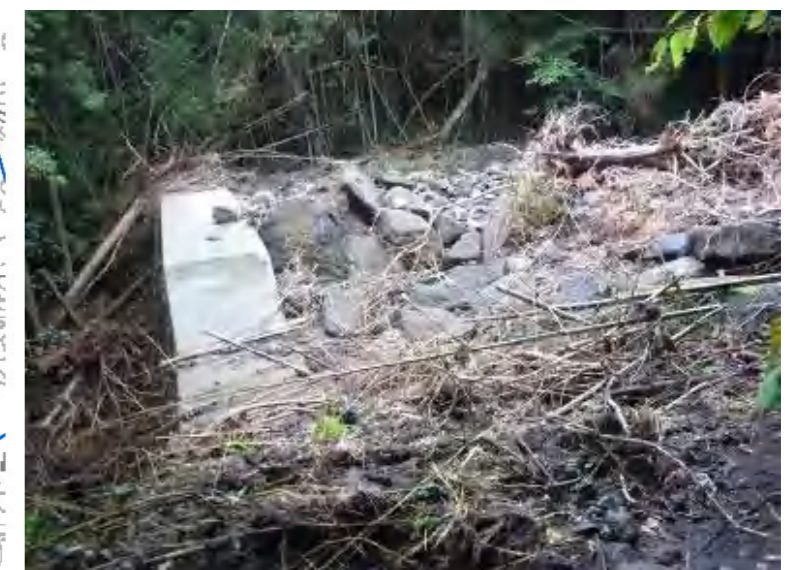
写真. 中流域の治山谷止工における土砂・流木捕捉状況
