⑩ 南阿蘇村 新所^{しんしょ}（土石流危険渓流外の0次谷）（流域面積：0.04km²）

⑪ 阿蘇市 阿蘇町 上の小屋川5 (土石流危険渓流 422-II-009) (流域面積: 0.14km²)

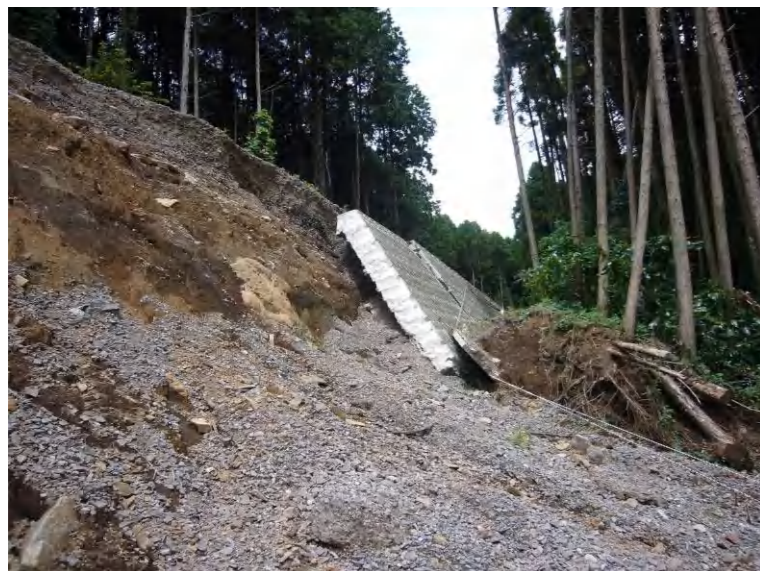
写真. 崩壊地頂部の林道路肩の破損状況(図中①)

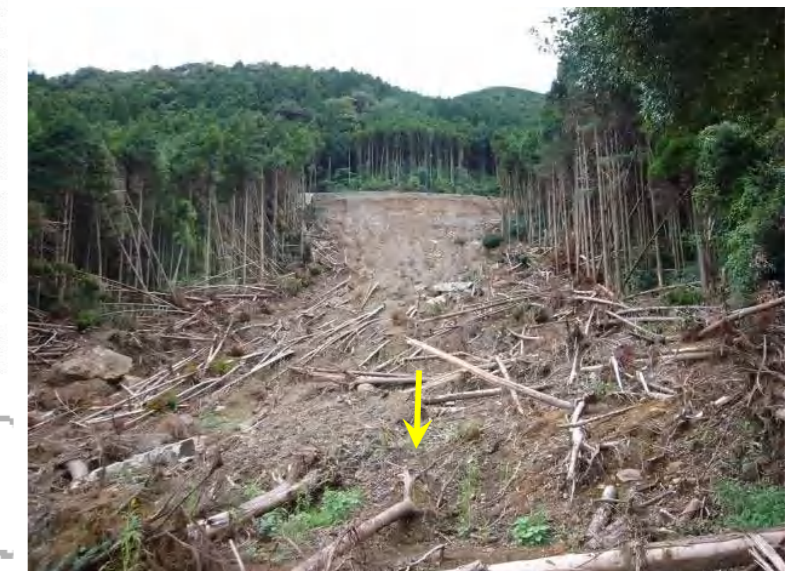
写真. 崩壊地源頭部の状況

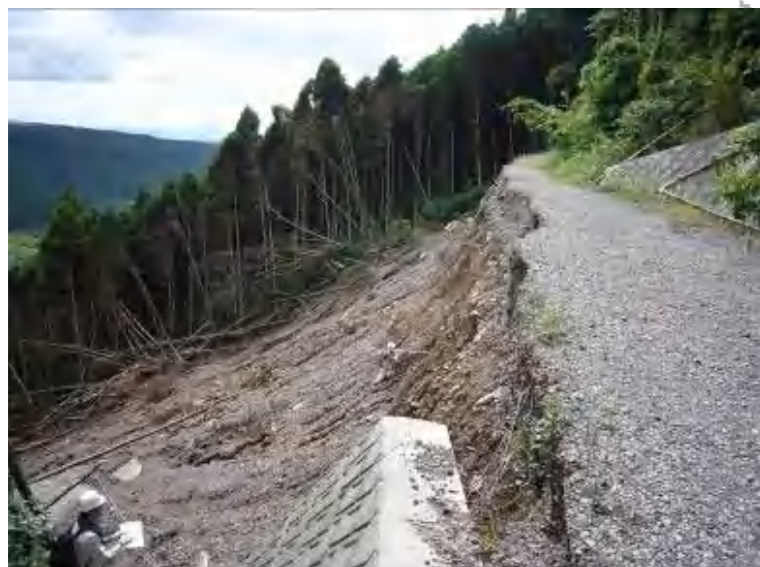
写真. 崩壊地頂部の状況

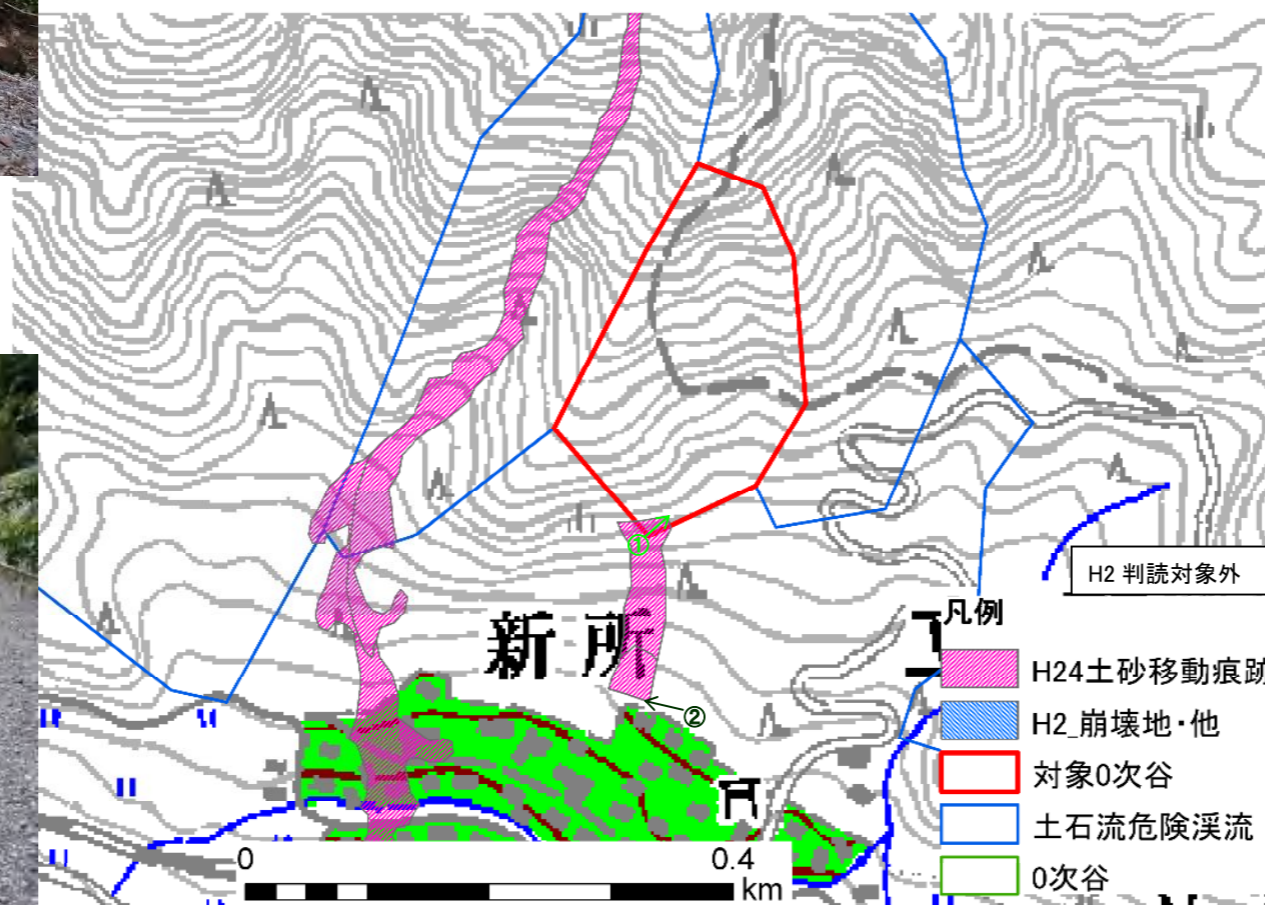
図 4.2-10 新所 0次谷平面図

本地区の土砂移動現象は以下の通りであったと推定される。

- ・ 林道の路肩を源頭部とする崩壊が発生した。
- ・ 崩壊斜面下部に待受擁壁が存在し、ほとんどの土砂が捕捉された。

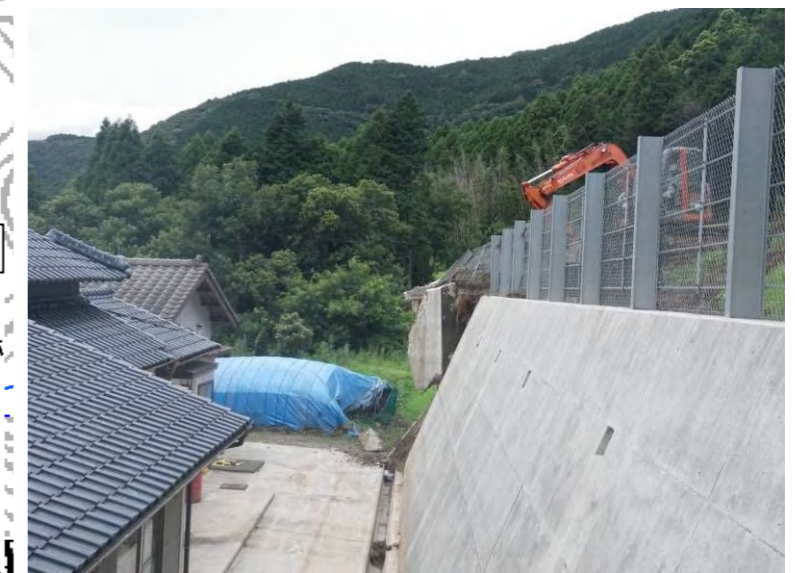
写真. 崩壊地末端における待受擁壁の状況(図中②)

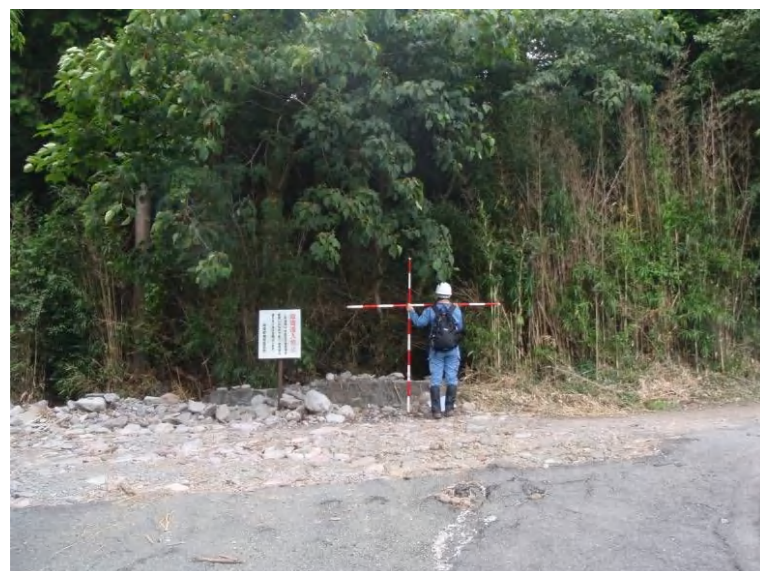
写真. 谷出口の状況(土砂の流下痕跡無し)

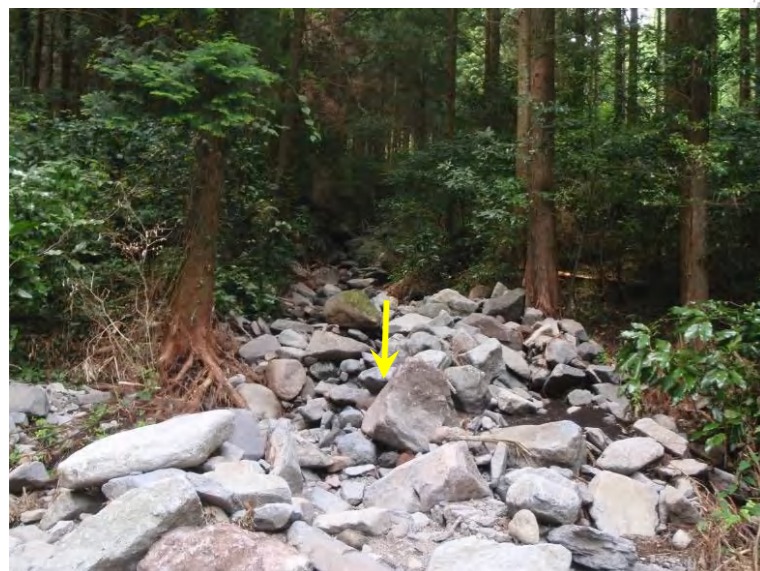
写真. 谷止め工下流の河道

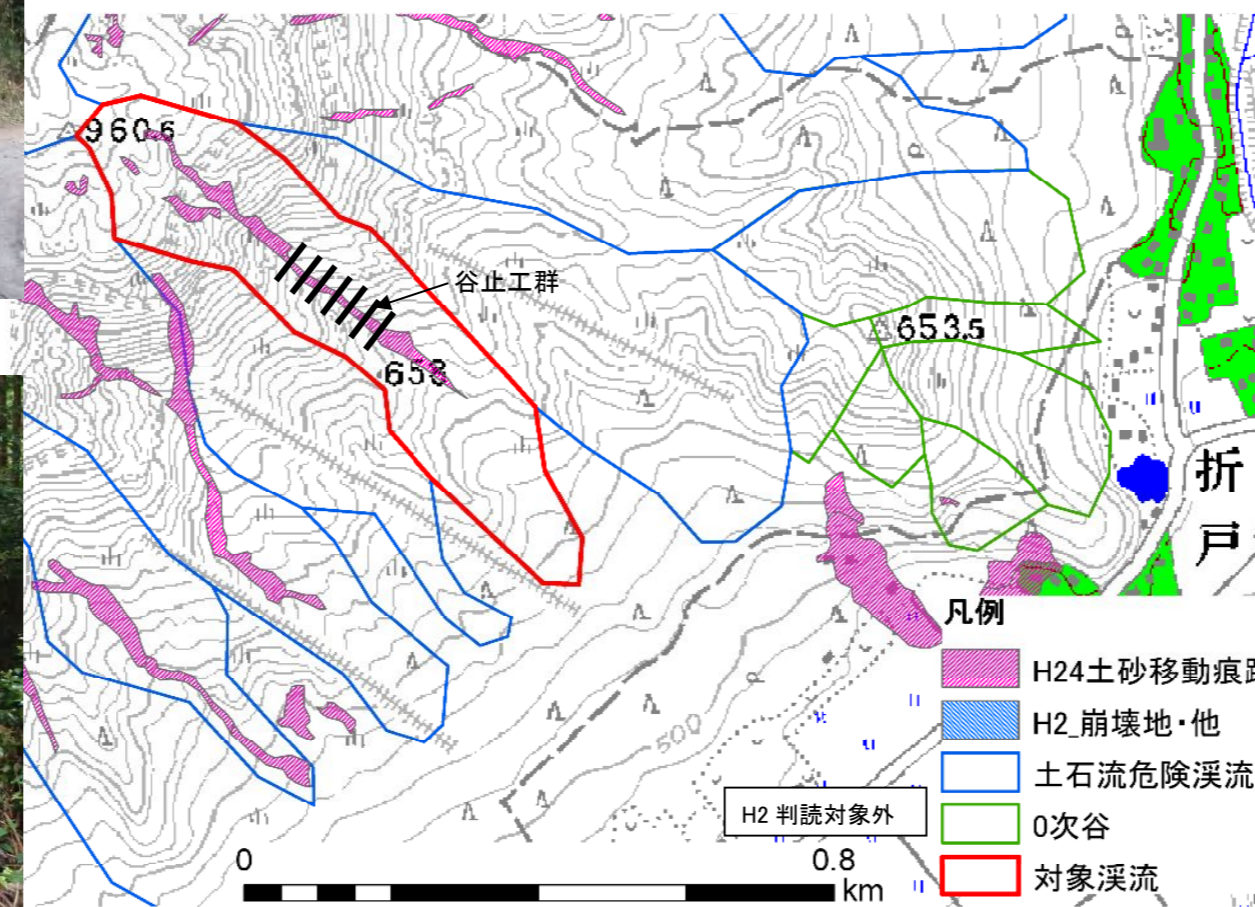
図 4.2-11 上の小屋川5 平面図

本地区の土砂移動現象は以下の通りであったと推定される。

- ・ 林地を源頭部とする崩壊が発生した。
- ・ 崩壊を源頭部とする土石流により生じた土砂のほとんどは、6基連続施工された谷止工の内の4基により捕捉された。
- ・ 谷止工下流の河道においては、河道内の土砂の再移動が生じているが、谷出口の道路においては、土砂の流出痕跡は認められない。
- ・ 従って、本溪流では対策工の効果により災害が抑制されたと考えられる。

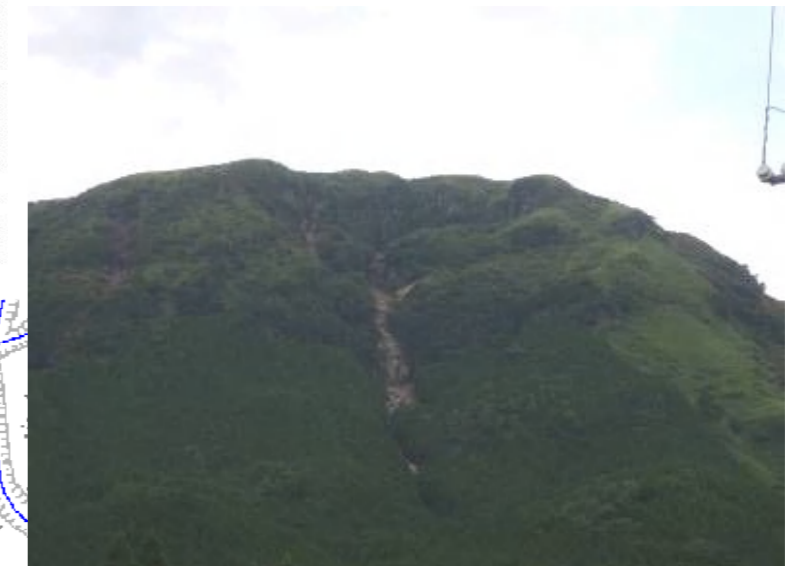
写真. 崩壊地源頭部遠景

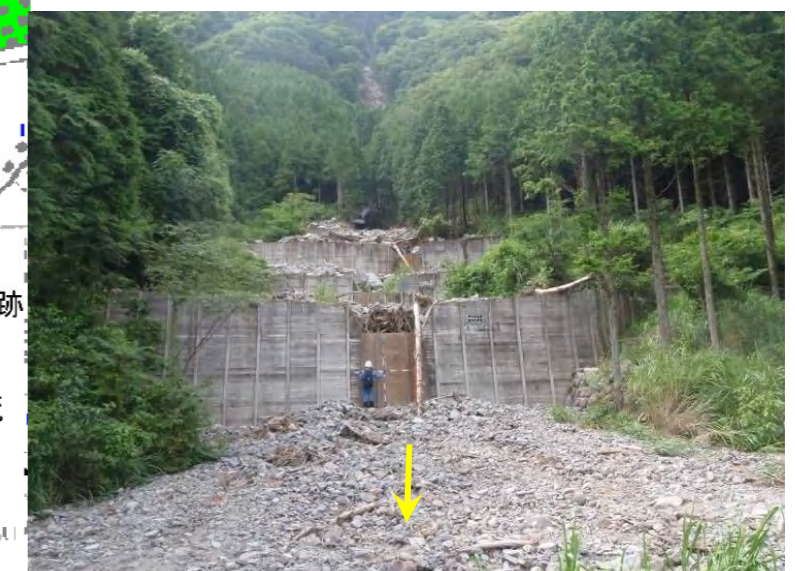
写真. 谷止工による土砂・流木の捕捉状況
