2) 既往対策施設

2-1) 土砂・流木の捕捉

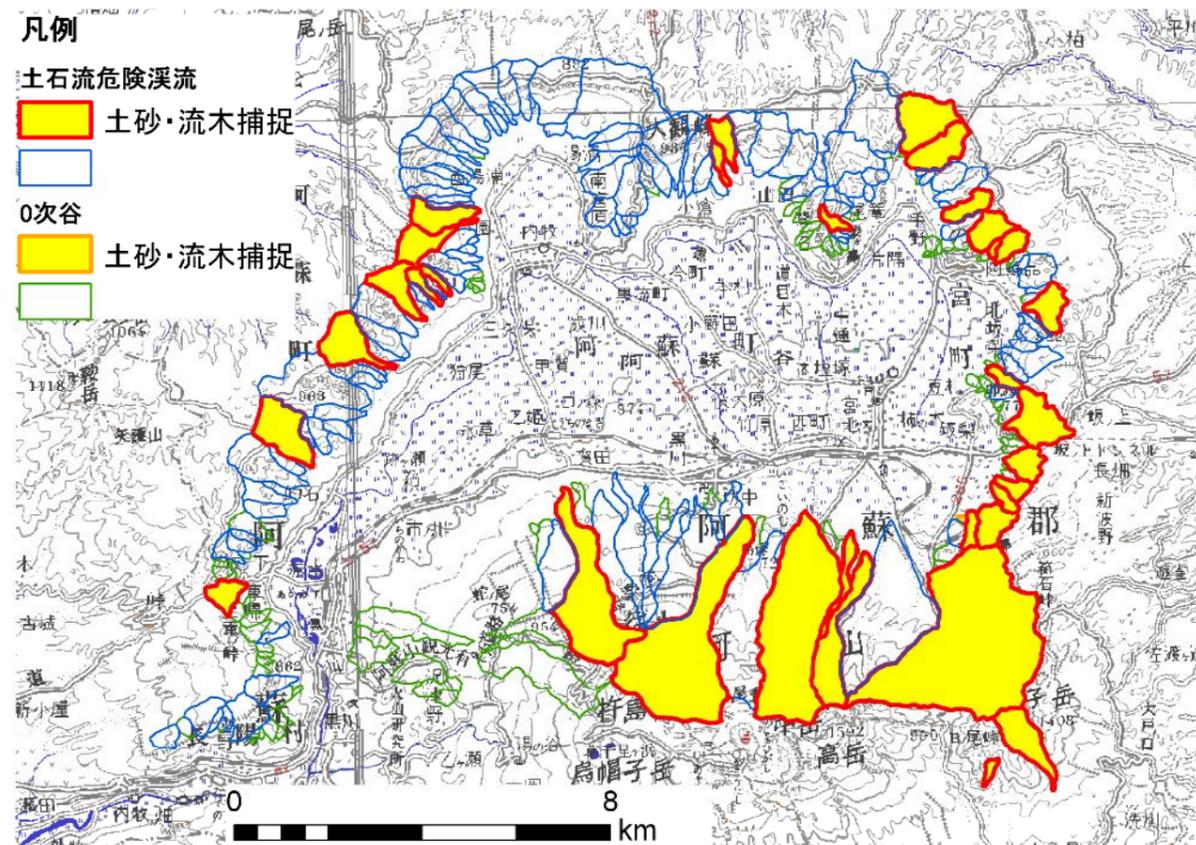
図 4.2-16 土砂・流木の捕捉が確認された溪流の分布図

既往の対策施設により、土砂・流木の捕捉が確認された溪流の位置図を図 4.2-16 に示す。対策工の効果事例は次節に示すが、外輪部東部、西部、及び、中央火山北部斜面の多くの溪流において対策工による土砂・流木の捕捉が確認されている。

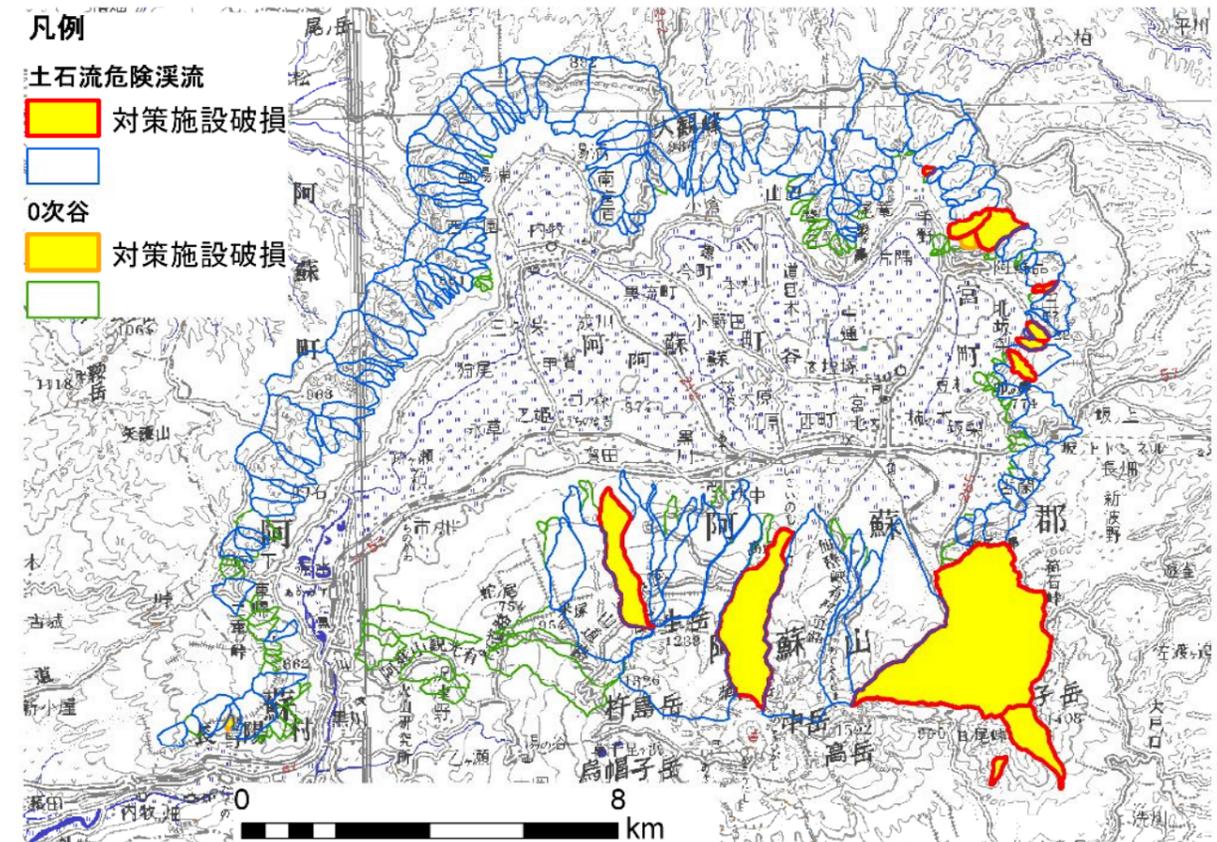
図 4.2-17 既往施設の破損が確認された溪流の分布図

既往の対策施設の破損が確認された溪流の位置図を図 4.2-17 に示す。既往施設が破損した事例は、外輪部東部及び中央火山北部斜面を中心として認められた。
