4.3 砂防施設効果事例

平成24年九州北部豪雨において、阿蘇地域では多数の斜面崩壊等による土砂移動現象が発生した。しかし、平成2年一の宮災害以降に進めてきた砂防施設が効果を発揮し、発生・流出した土砂を捕捉し、被害を免れた。

阿蘇地域振興局管内 九州北部豪雨災害における砂防堰堤捕捉効果

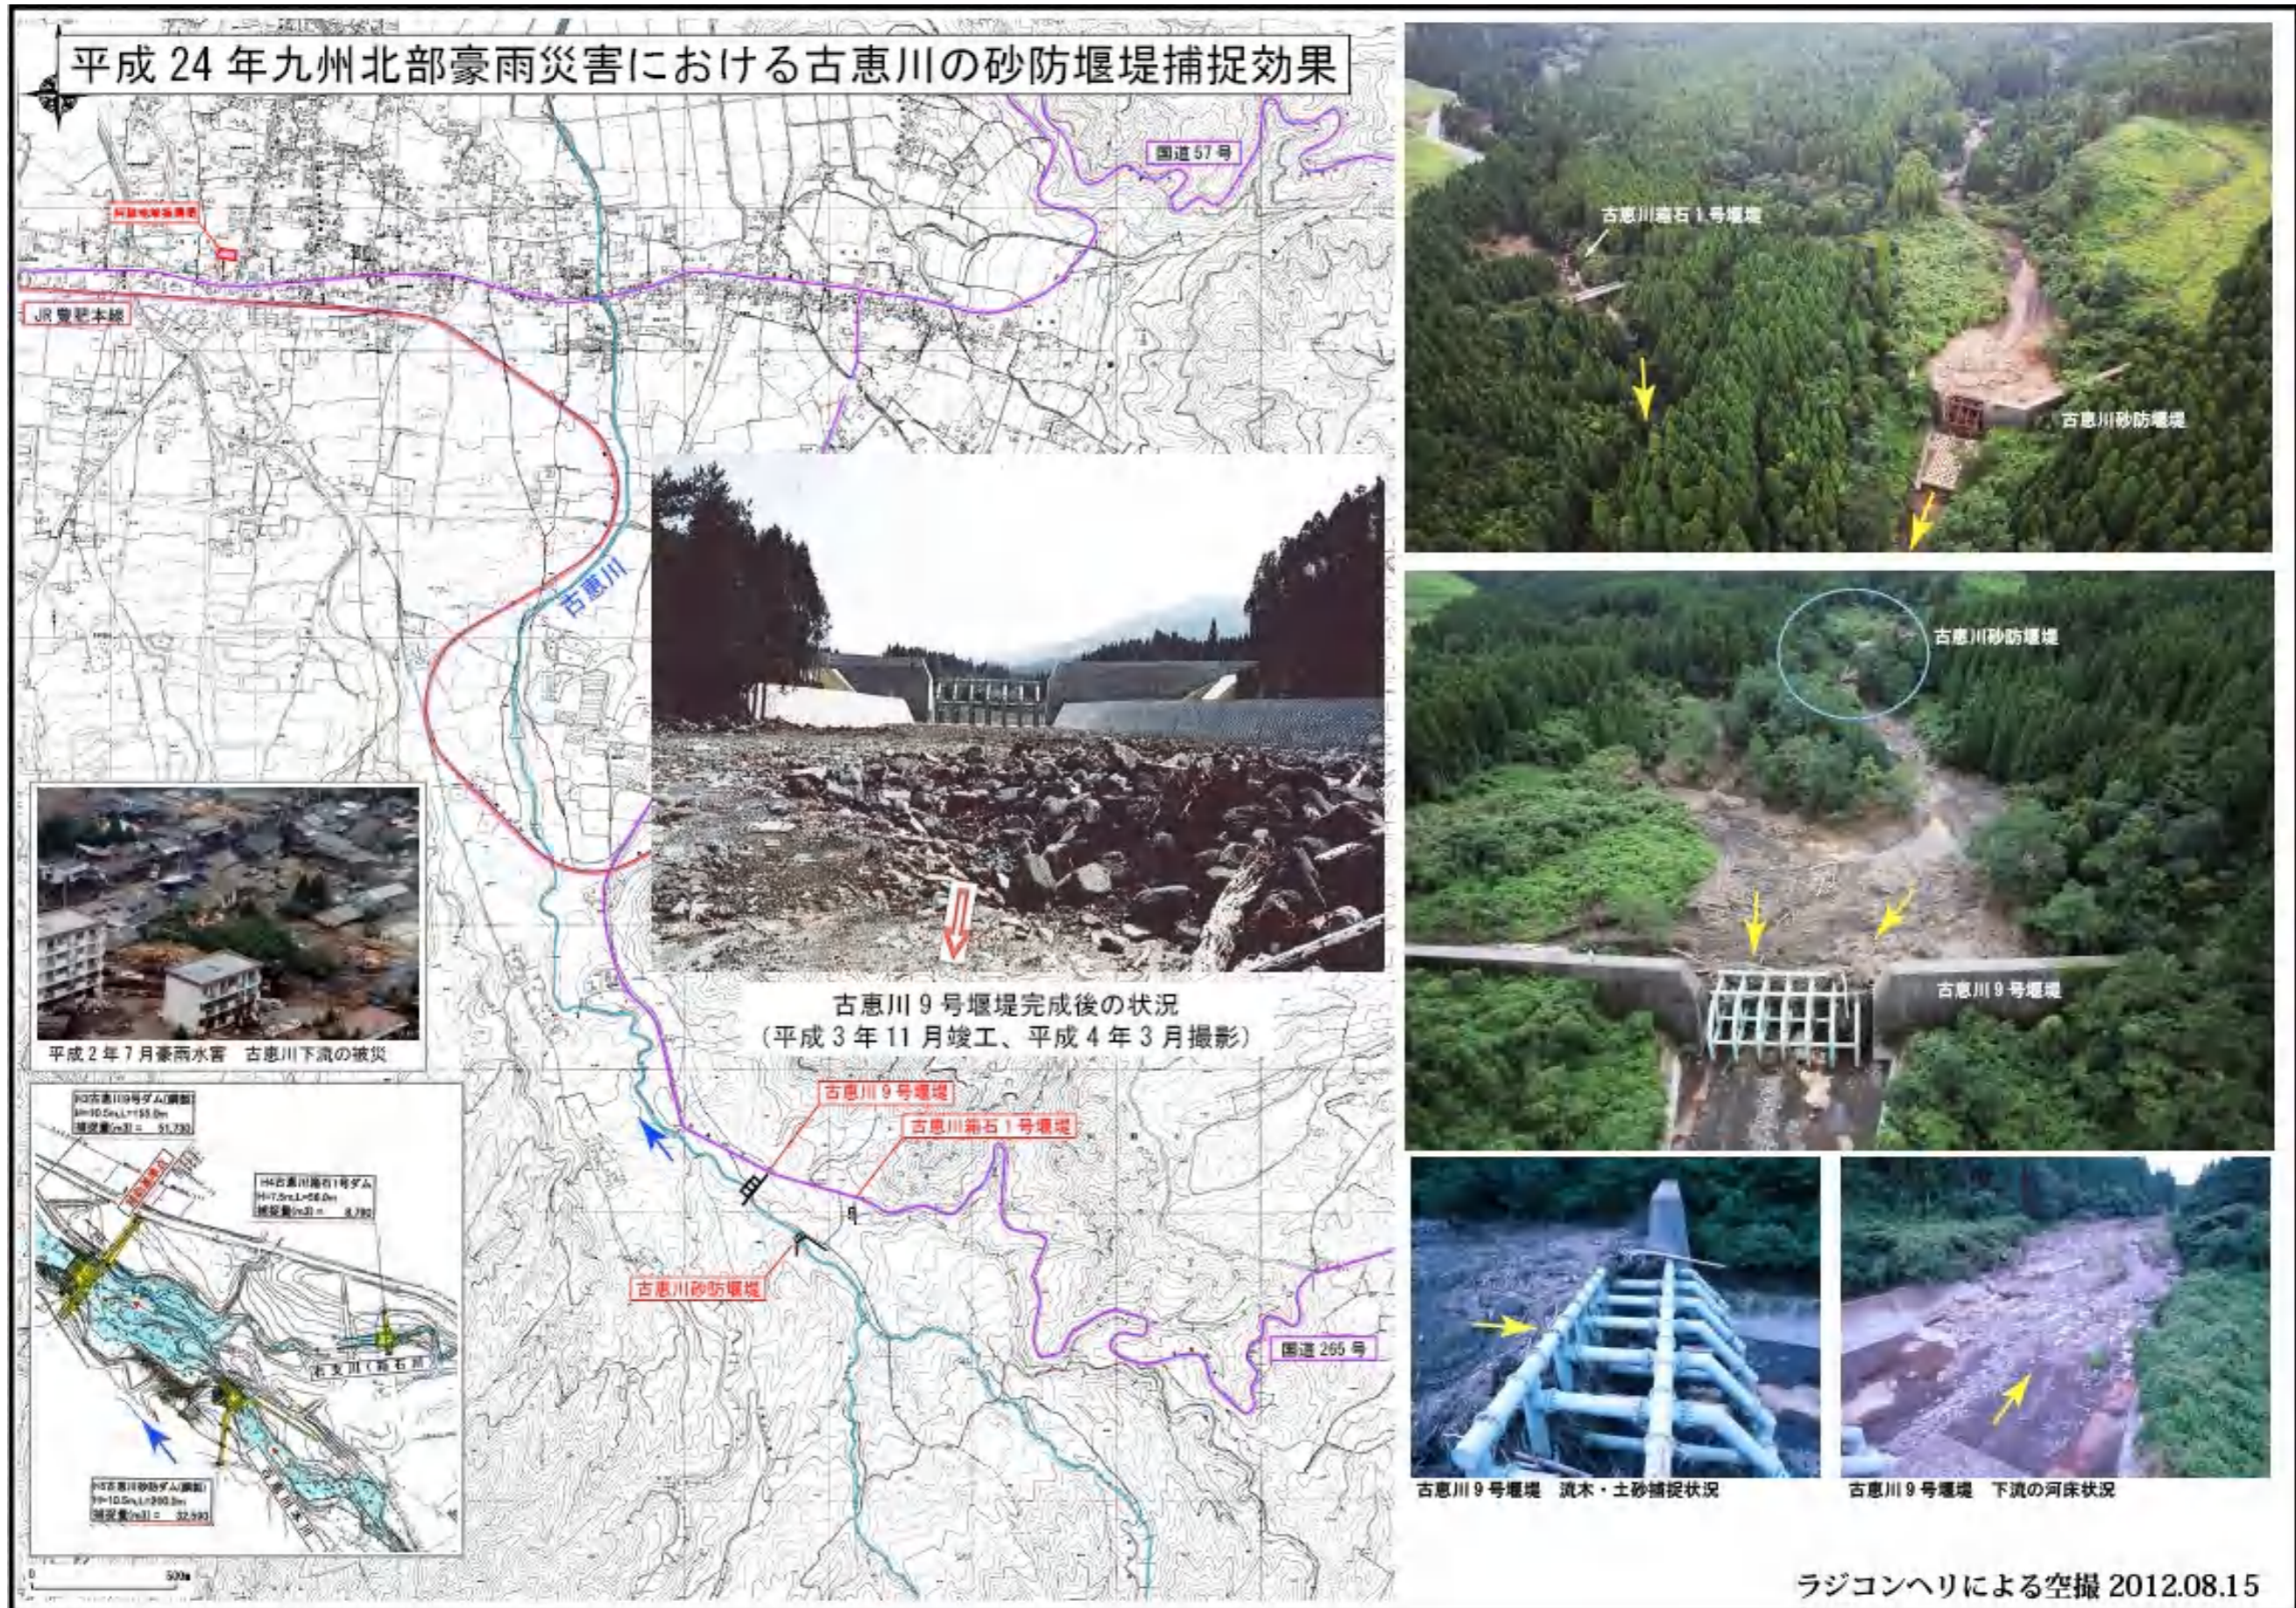
塩井川砂防堰堤	豆札川砂防堰堤	平保の木川砂防堰堤

流木捕捉状況(下流側より望む) スリット部近景	全 景 下流側から施設を望む	全 景 下流側から施設を望む

流木捕捉状況(上流より望む) スリット部を上流から望む	流木捕捉箇所の下流域状況 前庭保護工及び流路内に土砂・流木堆積なし。	流木捕捉箇所の上流域状況 堆砂域上流に流木の堆積が認められる。
