5. 当面の対応について

5.1 対応方針（案）の基本的考え方

5.2 危険箇所緊急点検

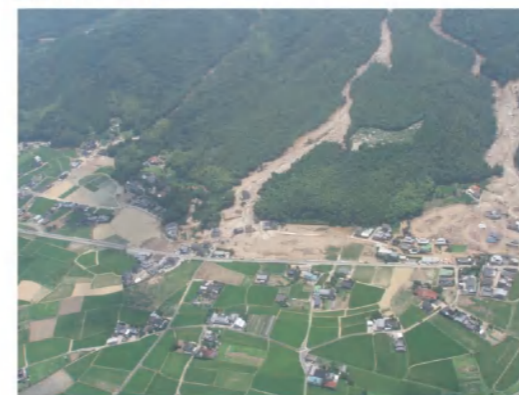
【被災直後】

図 5.1-1 災害関連緊急砂防事業の事例
