<事例3> 区域設定していたが、区域内で土砂が止まらなかったもの：鬼塚川

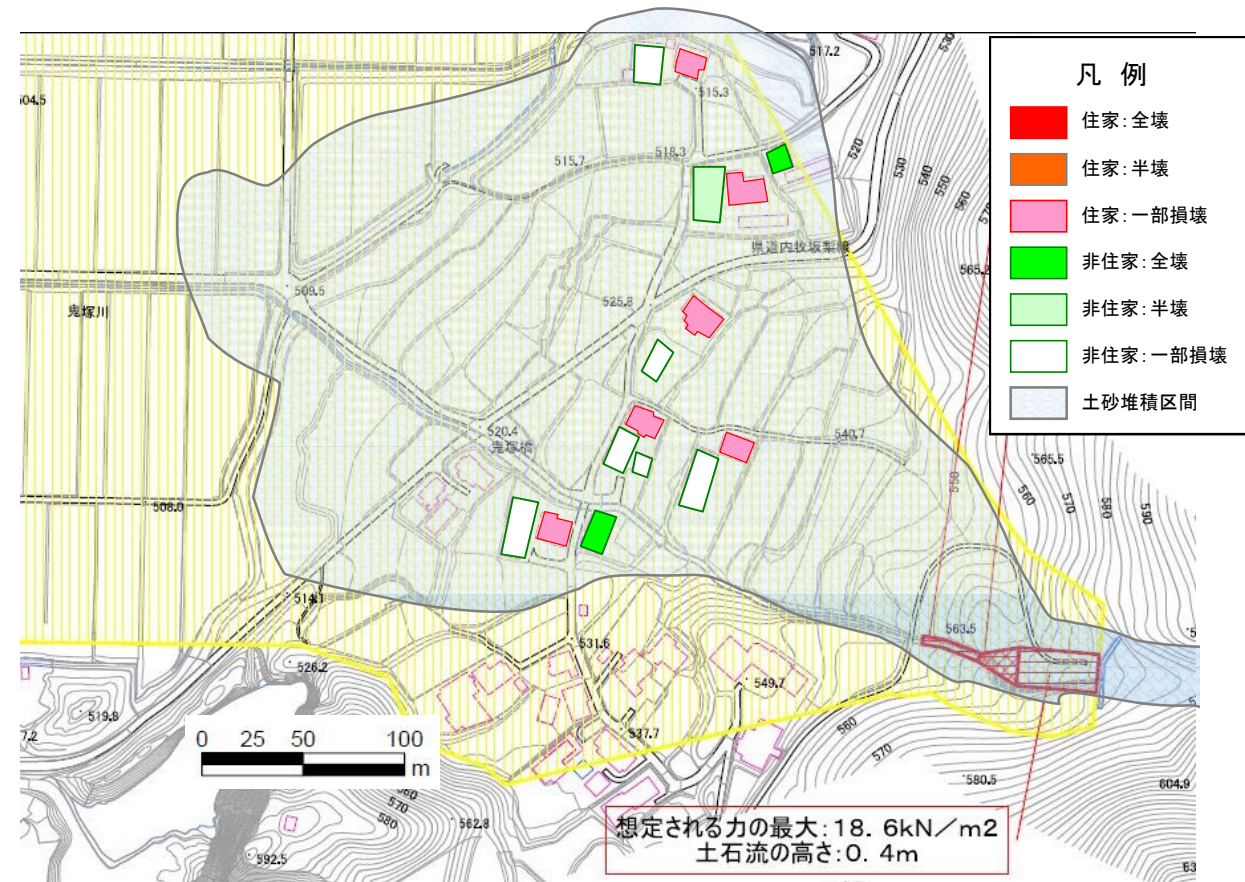
- 塩井川1
 - ・塩井川1では、谷出口の住家・非住家が被災している。
- 阿蘇品川1
 - ・阿蘇品川1で発生した住家の全壊被害は、溪流から流出した土砂ではなく、人家の裏山にあたる斜面の崩壊土砂により被災している。
- 鬼塚川
 - ・鬼塚川では、住家の全壊被害はなく、半壊6棟である。非住家には全壊被害2棟となっている。

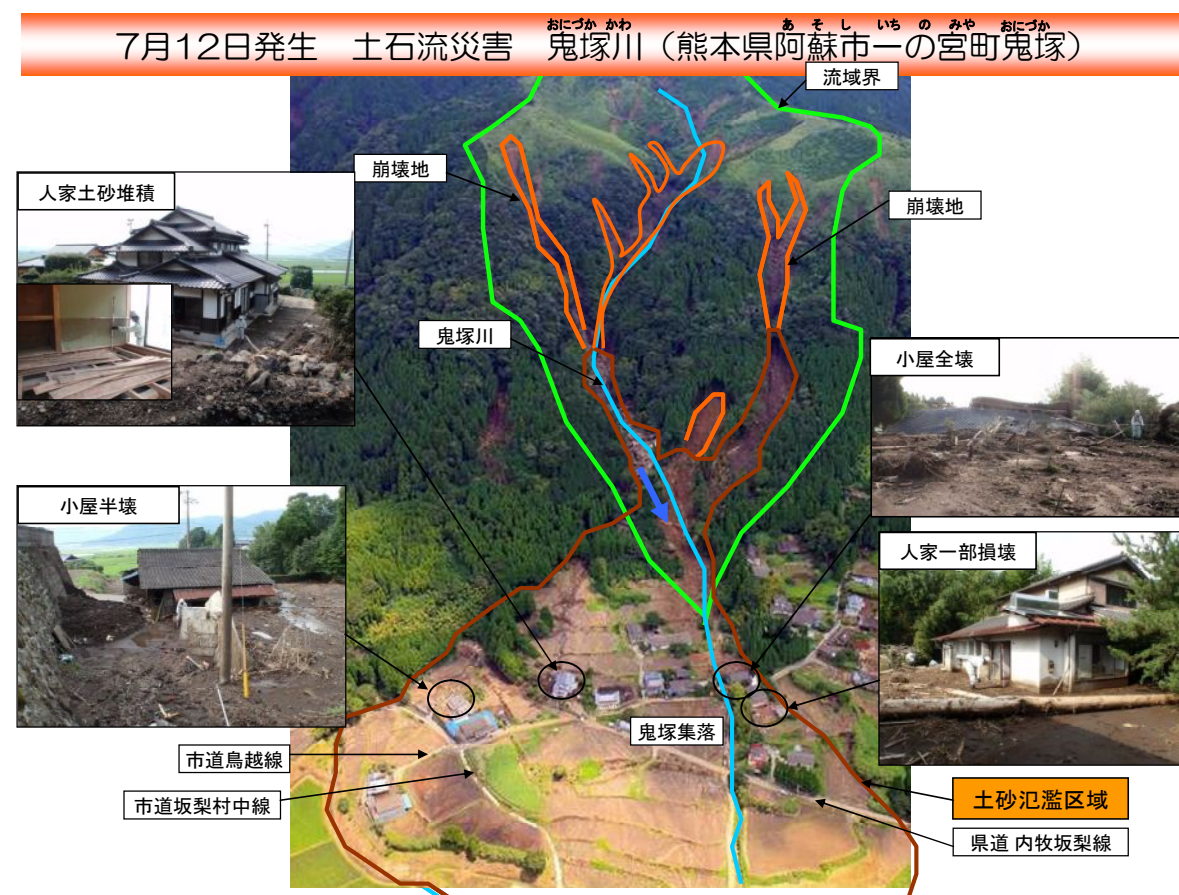
ここで取り上げた3事例では、土砂災害特別警戒区域内に住家は存在していなかったが、土砂災害警戒区域内に位置する住家等が被災している。

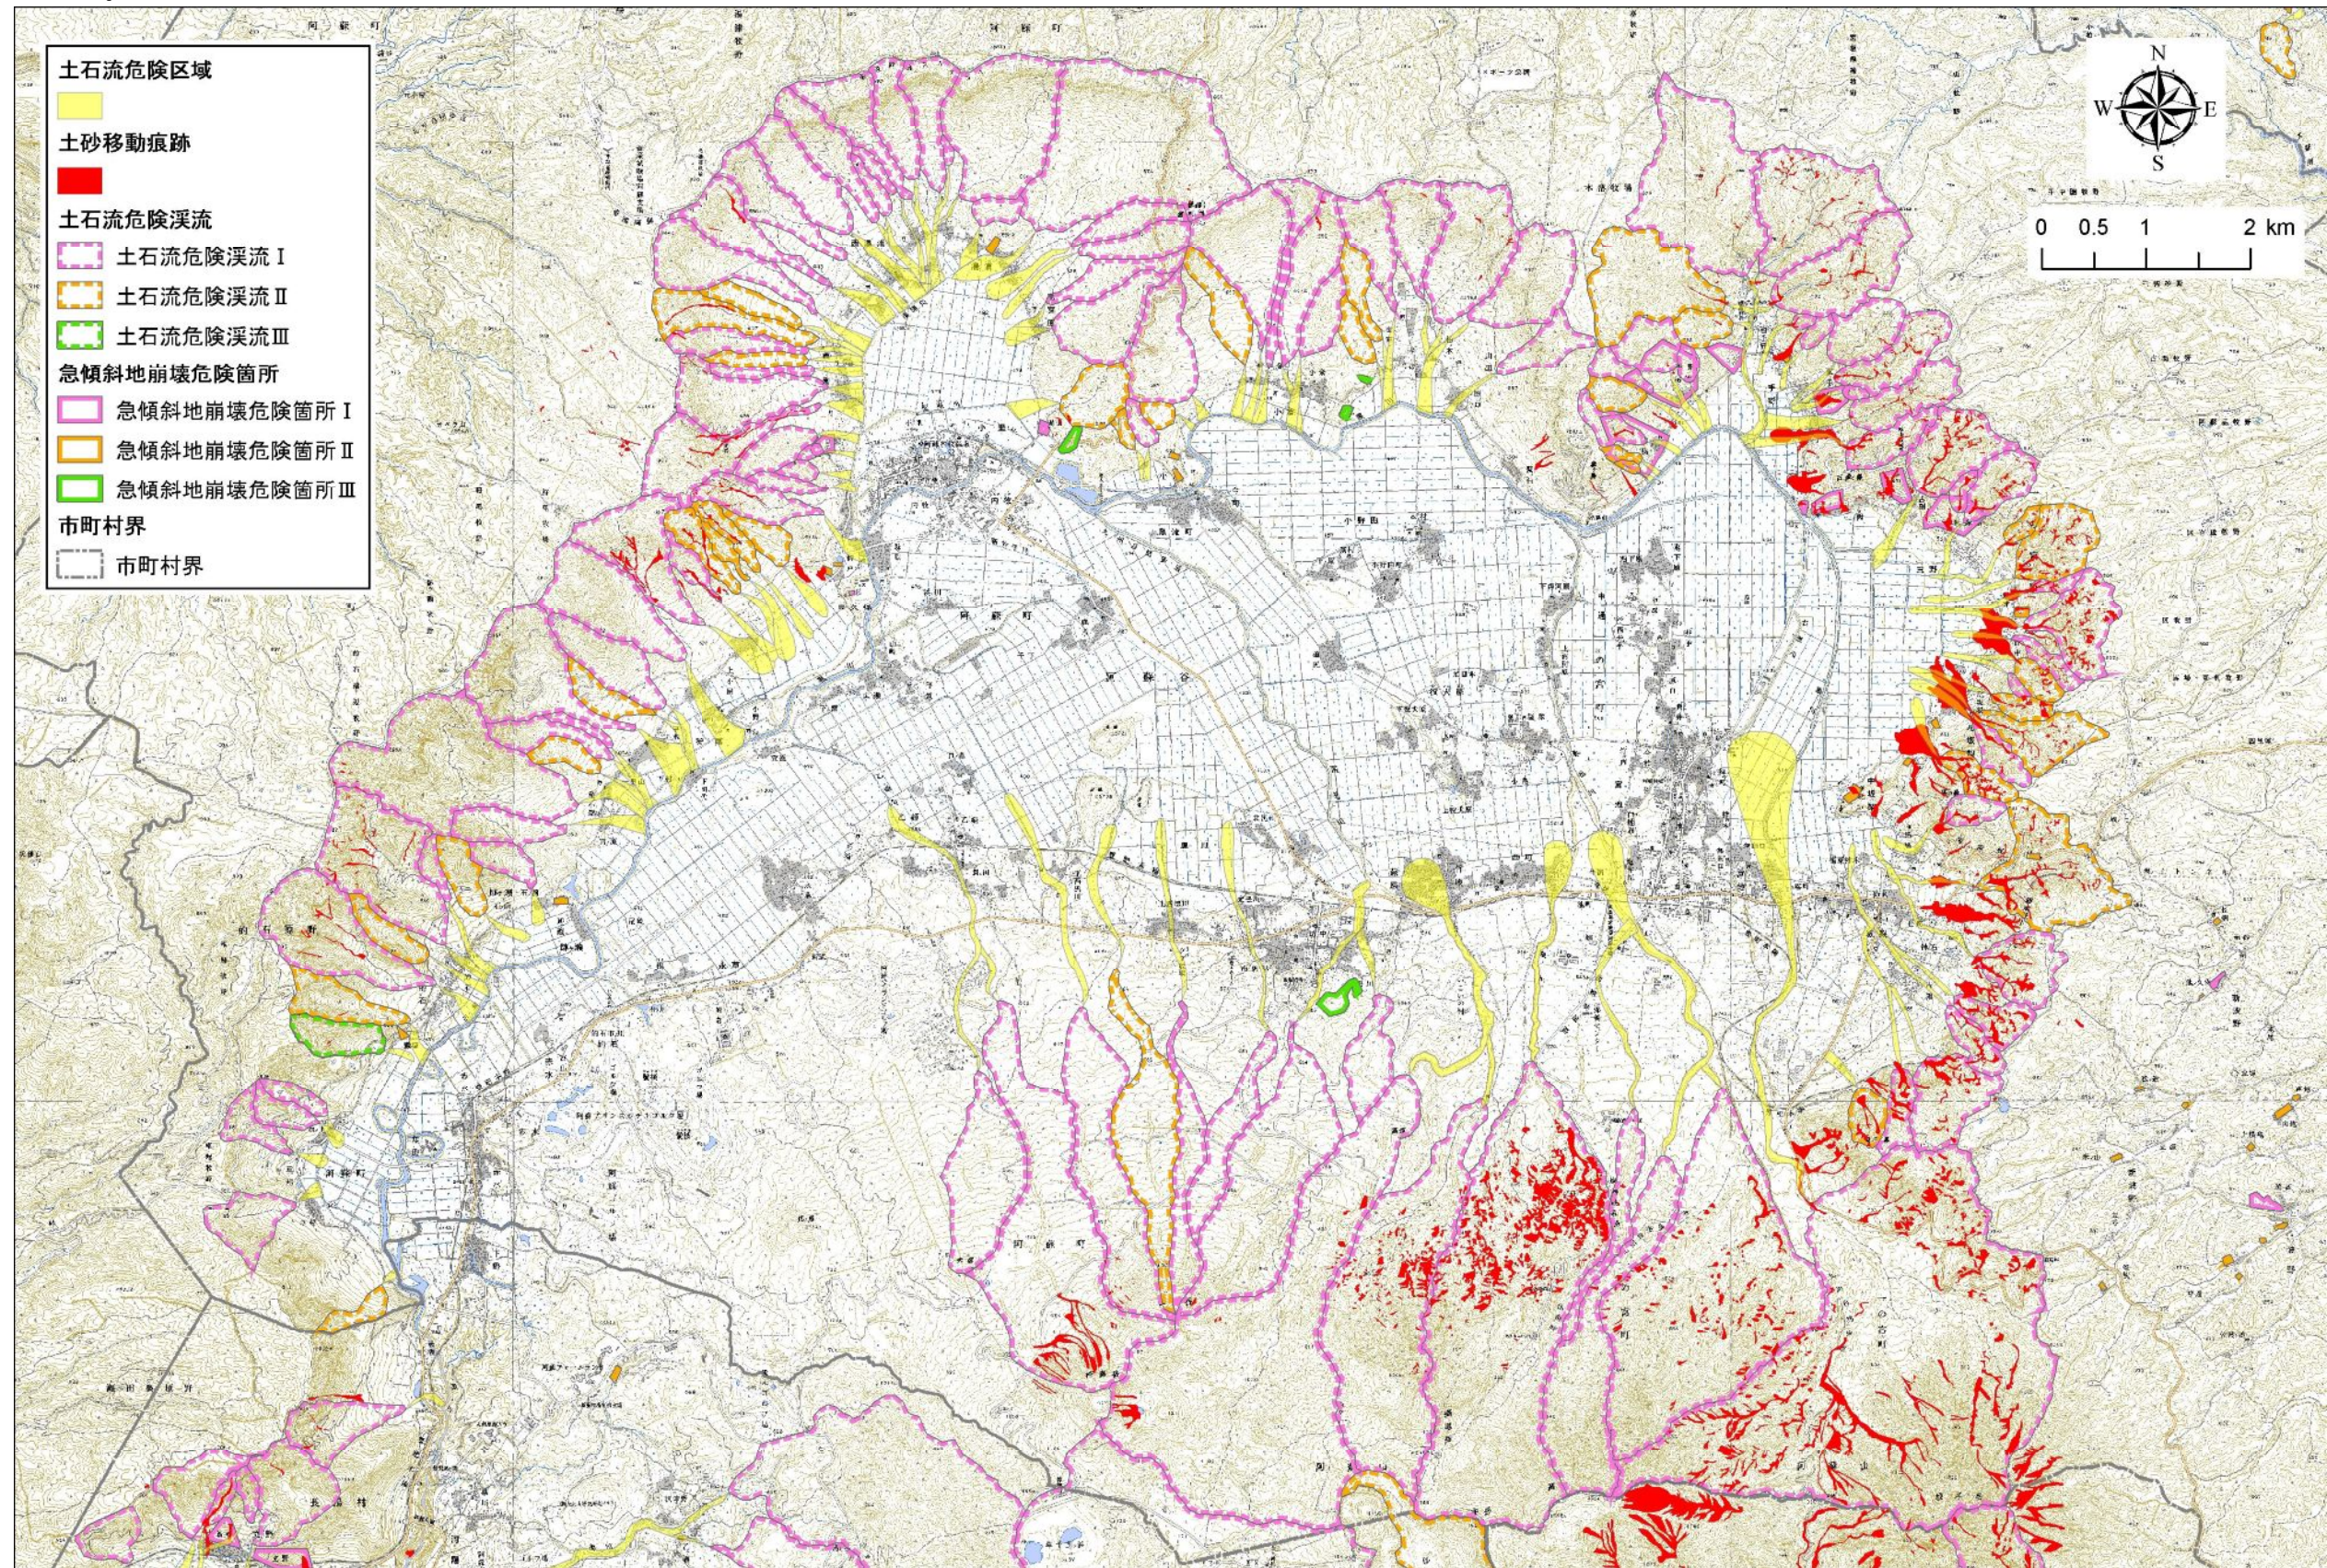
図 3.8 土石流危険溪流、急傾斜地危険箇所及び土砂移動痕跡の分布(阿蘇山北部)

図 3.8、図 3.9 に、土砂災害危険箇所と土砂移動痕跡の判読結果を示す。多くの災害は土砂災害危険箇所で発生したが、土砂災害危険箇所以外の溪流や斜面からの土砂移動現象による被害が発生した事例が複数認められた。
