2.6 全体挙動調査

牛深ハイヤ大橋は長大で特殊な断面形状の曲線橋のため、複雑な挙動をしていたと考えられ、2.5 に示したとおり、支圧板の損傷は繰り返し変動する作用力を受け、進行したと考えられる。繰り返し作用のうち、活荷重や風荷重による損傷に至るような変動作用は見られなかったことから、日々の変動作用の要因は温度変化であると考えられる。そこで、温度影響により、橋としてどういった動きをしているのか、どういった応答がでているのかといったことを、支承や支点、部材、径間毎での計測結果から、橋の全体挙動として整理して、その傾向を把握し、上部構造各部材での温度差の把握、支承拘束の確認、解析の妥当性確認、恒久対策への活用を行うことを目的とする。表 2.6-1 にローラーおよび支圧板の損傷の分布を示す。部材表面の異常やき裂の発生は全径間で確認されているが、ローラーおよび支圧板の破断は固定支承である P3 より終点側 (A2 側) で確認されており、終点側 (A2 側) は起点側 (A1 側) と比べて厳しい条件であると考えられる。よって、固定支承である P3 より終点側 (A2 側) に着目して調査を実施する。しかし、P5 (左) 支承、P6 (右) 支承、A2 (右) 支承は応急対策済みであり、損傷前と支承条件は同じではなく、計測される全体挙動は損傷前とは異なると考えられる。ただし、P4 支承部は応急対策を実施していないこと、応急対策を実施した支承より固定点側であることから、計測される挙動と損傷前の挙動の違いは相対的には小さいと考えられる。以降に全体挙動調査において実施する各調査の目的を記す。

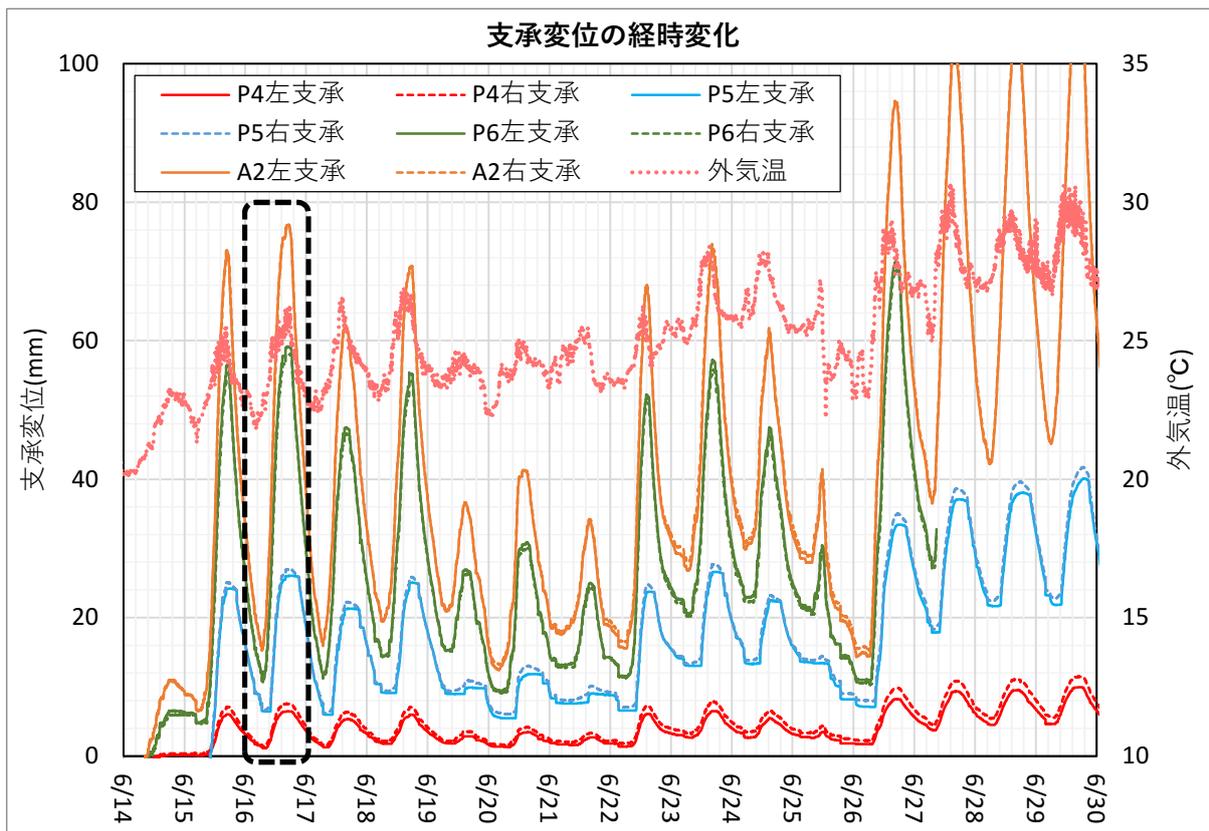
図 2.6-36 P4 支承変位の時刻歴変化

図 2.6-36 に橋脚毎の左右支承変位の経時変化を示す。温度変化に伴い支承変位が生じており、変位量は、P4 支承、P5 支承、P6 支承、A2 支承の順に変位差が生じる。また、各橋脚で左右支承の変位に差が生じている。変位量は日により異なるが、これらの挙動は日による違いはみられず、計測期間では毎日同様の挙動を示す。応急対策していない P4 橋脚の左右支承の変位差を図 2.6-37 に示す。計測期間で最大 1.7mm の差が生じており、外気温の変化に伴い変位差も変化する。

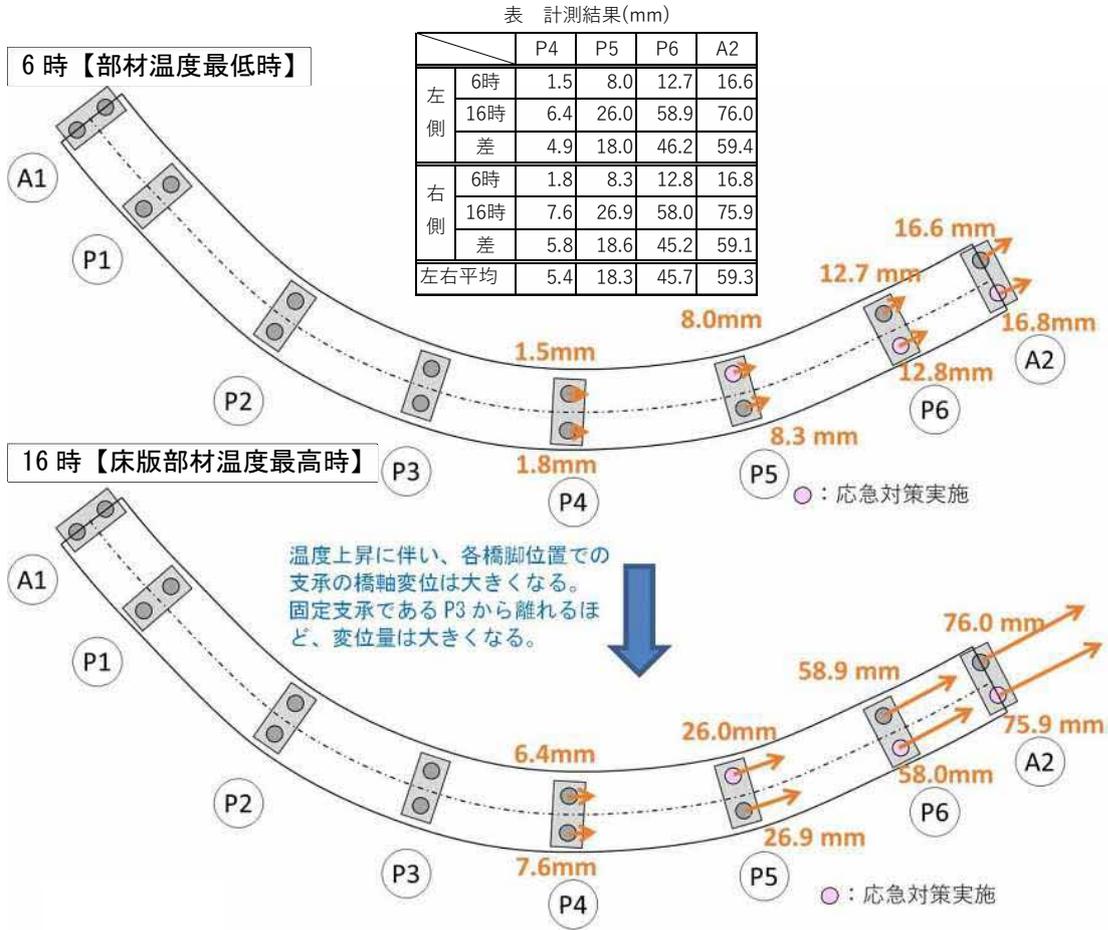
図 2.6-38 支承の橋軸方向変位挙動

図 2.6-38 に調査結果より整理した部材温度最低時である 6 時の支承変位と床版部材温度最高時である 16 時の支承変位の模式図を示す。図より、支承変位は温度と相関関係にあり、固定支承である P3 橋脚から離れるほど、変位は大きくなる。

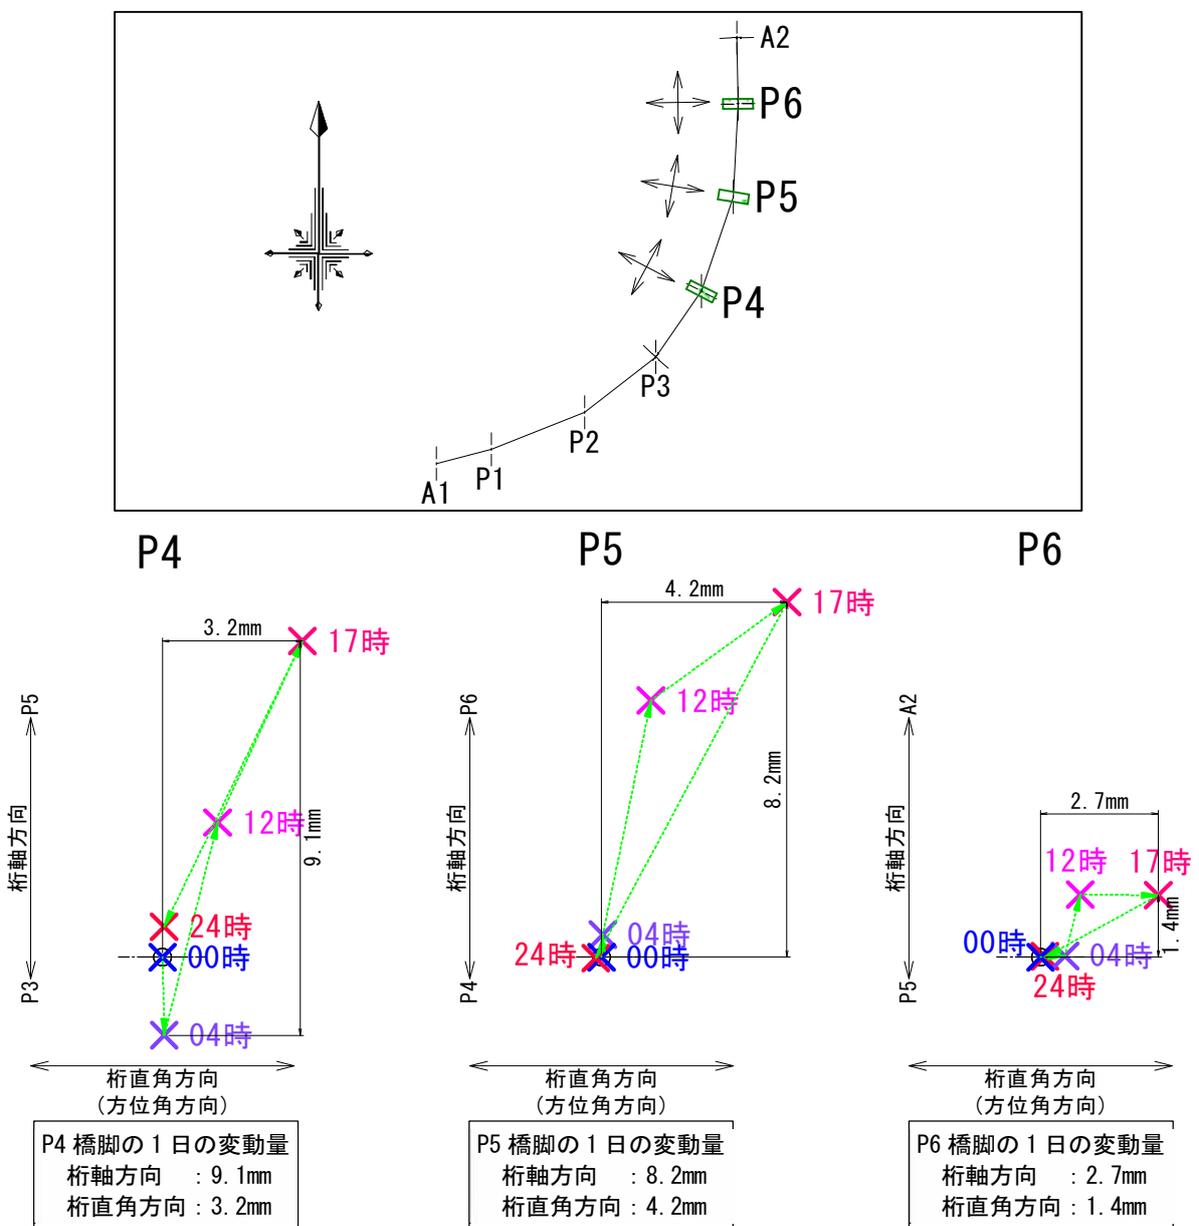
図 2.6-39 下部構造変位の経時変化

図 2.6-39 に P4 橋脚、P5 橋脚および P6 橋脚の下部構造変位の経時変化を示す。計測値は各橋脚の方位角に合わせて補正し、下部構造軸方向および下部構造直角方向として整理した。図は計測を行った 2022/6/16 の 1 日の下部構造中心（左右の 2 支承間中心）の位置を示す。下部構造では下部構造軸方向および下部構造直角方向への変位が生じていた。

下部構造変位を示す図は 0 時を起点として整理した。経時変化の図より、温度上昇に伴い終点側に変位が生じ 17 時をピークに、以降は温度低下に伴い 0 時の位置に近づくことが分かる。支承可動方向である下部構造の軸方向に変位が生じていることから、支承が上部構造を拘束し下部構造に力を伝達したと考えられる。また、0 時と 24 時がほぼ同じ位置になることから、温度による変動作用の影響であると考えられる。

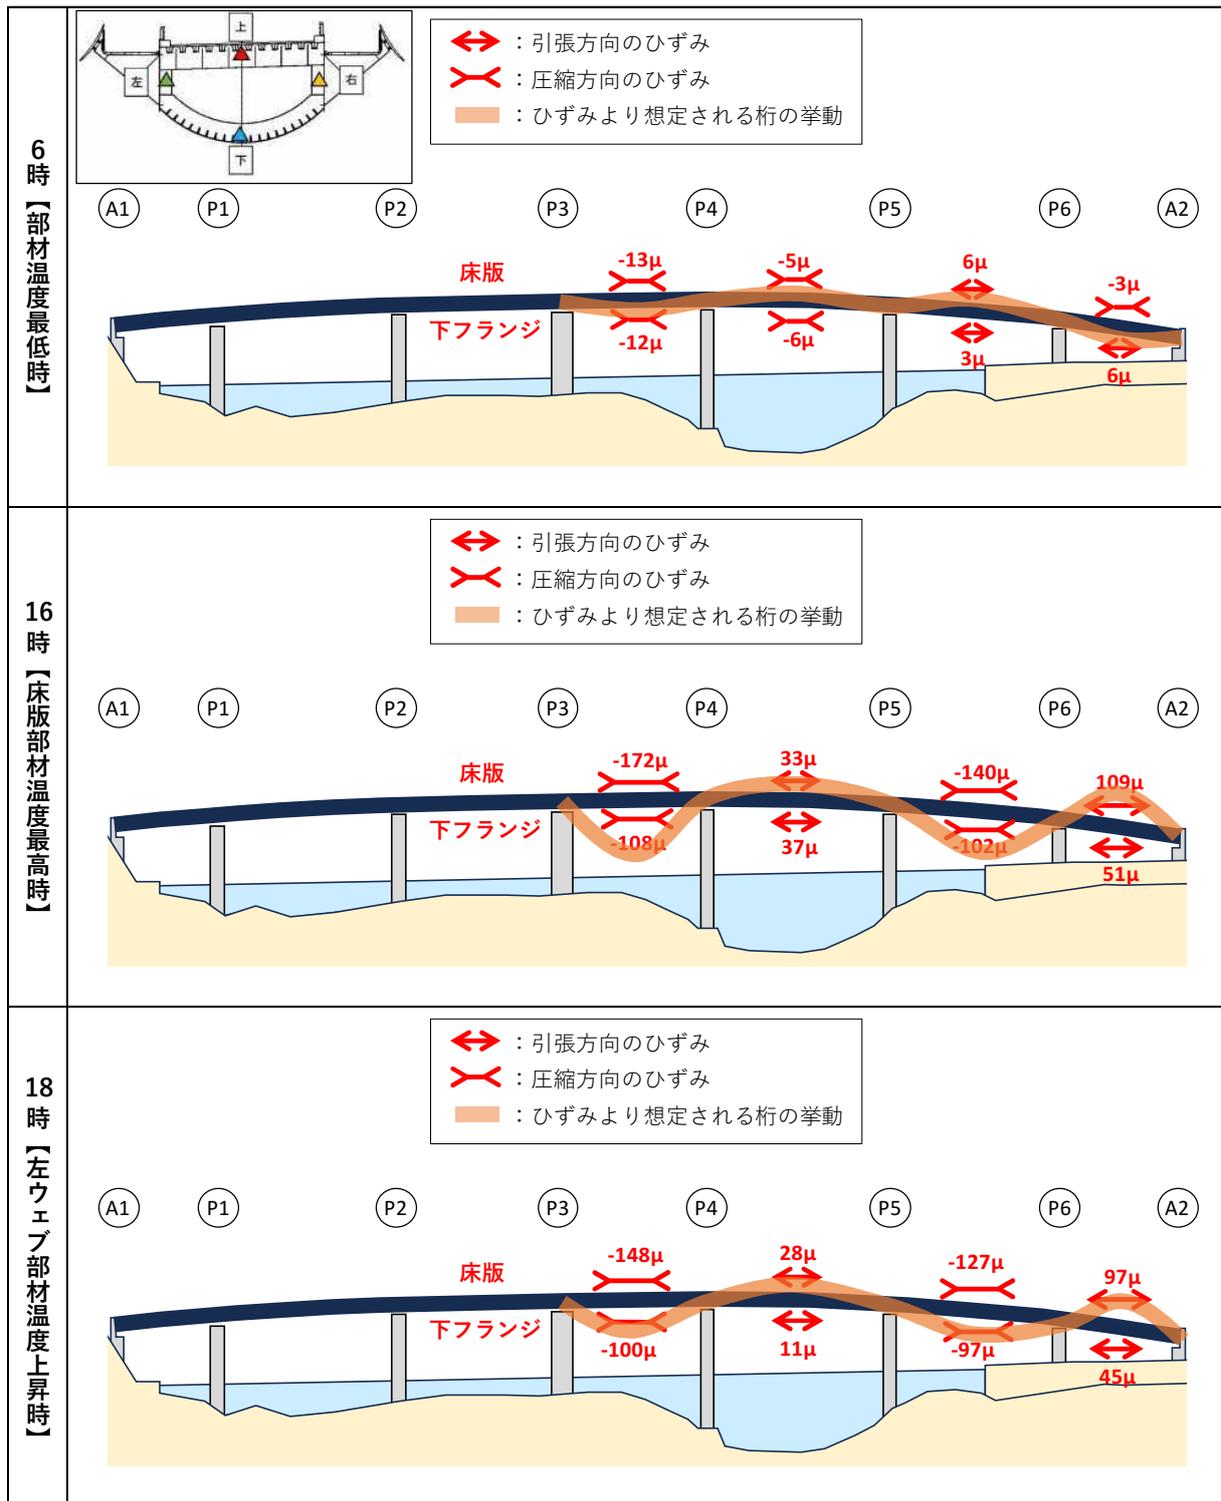
図 2.6-42 温度変化に伴う鉛直方向の想定される桁の挙動

温度変化に伴う鉛直方向の挙動を図 2.6-42 に示す。各部材温度が外気温と同程度となる (図 2.6-18 参照) 6 時では、床版および下フランジのひずみは小さく、径間によらずほぼ 0°C である。床版の部材温度最高時 (16 時) に計測されたひずみは床版と下フランジでひずみの発生方向は同じであり、P3-P4 径間は圧縮、P4-P5 径間は引張、P5-P6 径間は圧縮、P6-A2 径間は引張となる。左側ウェブの温度上昇時 (18 時) の各径間のひずみも同様の方向に発生する。なお、ひずみの大きさは、床版の部材温度最高時 (16 時) が左側ウェブの温度上昇時 (18 時) よりも高い。

本調査では、自己温度補償型のひずみゲージを使用しているため、計測されたひずみは、長大な曲線橋の桁の変形に起因すると考えられる。温度変化に伴った曲線の外側への桁の変形を支点部で直角方向に拘束していることからひずみが発生し、さらに左右のウェブで差異が生じていると考えられる。また、床版および下フランジでは、上下の温度差による変形が連続桁中間支点で拘束されるため、ひずみが発生すると考えられる。

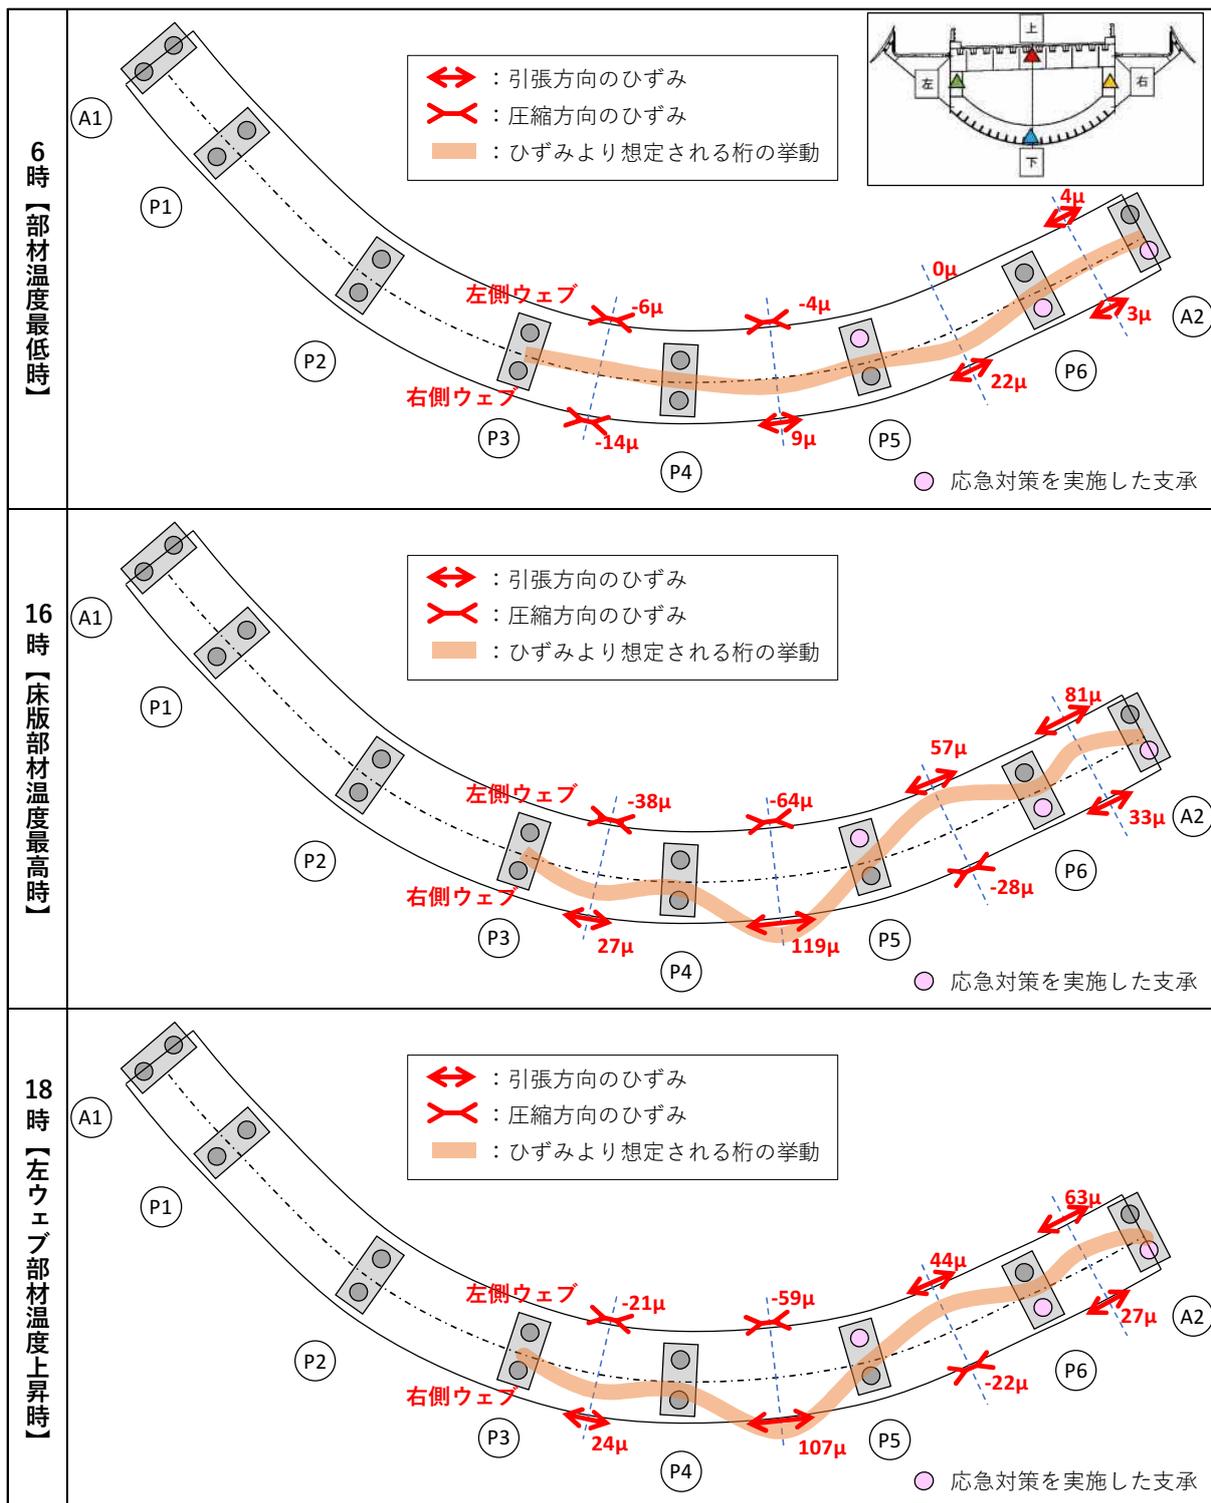
図 2.6-43 温度変化に伴う水平方向の想定される桁の挙動

温度変化に伴う水平方向の挙動を図 2.6-43 に示す。各部材温度が外気温と同程度となる 6 時では、床版および下フランジと同様にひずみは小さく、径間によらずほぼ 0°C である。床版の部材温度最高時 (16 時) では、P3-P4 径間および P4-P5 径間は、2.6(3)2 桁の部材温度調査で示したとおり、左側ウェブが 16 時以降に日射の影響により温度上昇するため、曲線の外側に膨らむような挙動となる。P5-P6 径間は曲線の内側にシフトしており、直線区間である P6-A2 径間は左右ウェブのひずみはともに引張となる。これは左側ウェブの温度上昇時 (18 時) も同様の傾向であるが、左右ウェブのひずみの大きさは、床版の部材温度最高時 (16 時) が左側ウェブの温度上

昇時（18時）よりも高い。日射を受ける左側ウェブも同様の傾向のため、橋梁全体のひずみは、温度変化が大きい床版の部材温度の影響を受けると考えられる。

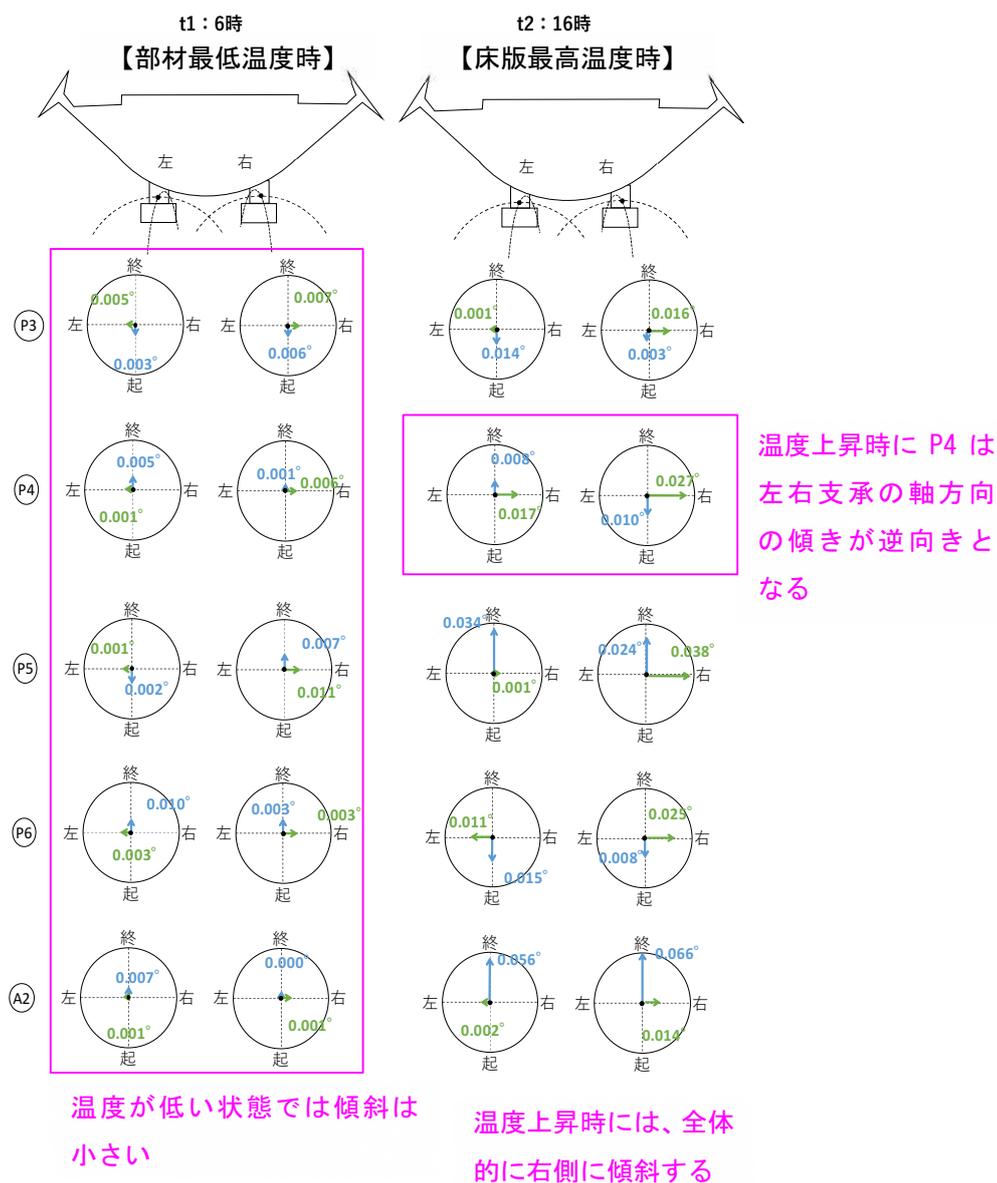
図 2.6-44 支承傾斜の温度上昇時の挙動

支承の傾斜計測の結果、傾斜は温度と相関があり、1日の温度変化に伴い傾斜が生じることを確認した。最低気温時と温度上昇時の挙動を図 2.6-44 に示す。温度上昇時には、全体的に右側（曲線の外側）に傾斜することが分かる。傾斜角は支承の回転可能量（約 3.4° ：道路橋支承標準設計、平成 5 年 4 月、日本道路協会）と比べて小さい。また、P4 橋脚のみ左右の支承の軸方向の傾斜は反対の挙動を示し、その他の下部構造では傾斜の方向は同じとなる。

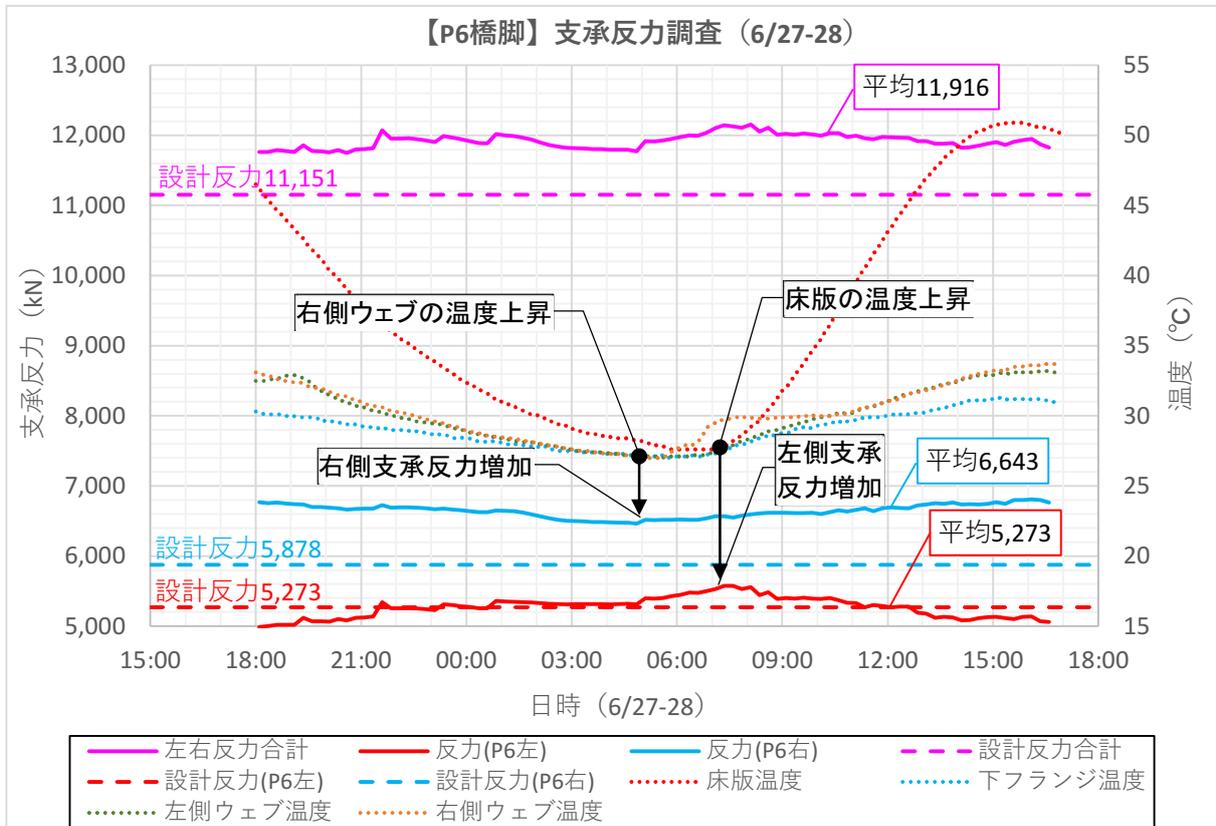
図 2.6-49 P6 支承反力調査結果

P6 橋脚の左右支承鉛直反力および P5-P6 径間支間中央における床版、下フランジ、左側ウェブ、右側ウェブの時刻歴変化を図 2.6-49 に示す。

左右ウェブには午前中に温度差が生じており、5 時過ぎから右側ウェブの温度が上昇し、10 時頃に左側ウェブと同程度の温度となる。これは、2.6(3)2)e) P5-P6 径間の温度時刻歴変化に示したように、橋梁の右側から太陽が上昇するため、日の出とともに右側ウェブの温度が上昇したものと考えられる。そしてこのタイミングは右側支承反力が増加傾向になるタイミングと一致する。また、その他の時間帯では、左右ウェブ温度差は小さい。

1 日をとおして床版の温度は高く、下フランジの温度は低いが、7 時頃では同程度の温度となる。これは、2.6(3)2) 桁の部材温度調査に記載のとおり、床版は日中に温度が上昇し、暖められた床版が夜間に冷やされて 7 時頃で他部材の温度と同程度になったものと考えられる。そして 7 時頃から太陽の位置が高くなったことで床版の温度が上昇していく。この時刻は左側支承の反力増加の時刻と一致する。

計測された左右の支承反力は、温度変化に伴い変動するが、それぞれの平均値と設計で用いられた鉛直反力とを比較すると、左側支承（曲線の内側）では同じ値となったが、右側支承（曲線の外側）では常に値が高く、平均値で 800kN 程度の差が生じていた。また、以下に記すとおり、温度上昇時に左右支承の反力比率が変化しており、温度の上昇に伴い、右側支承の反力が増加する。

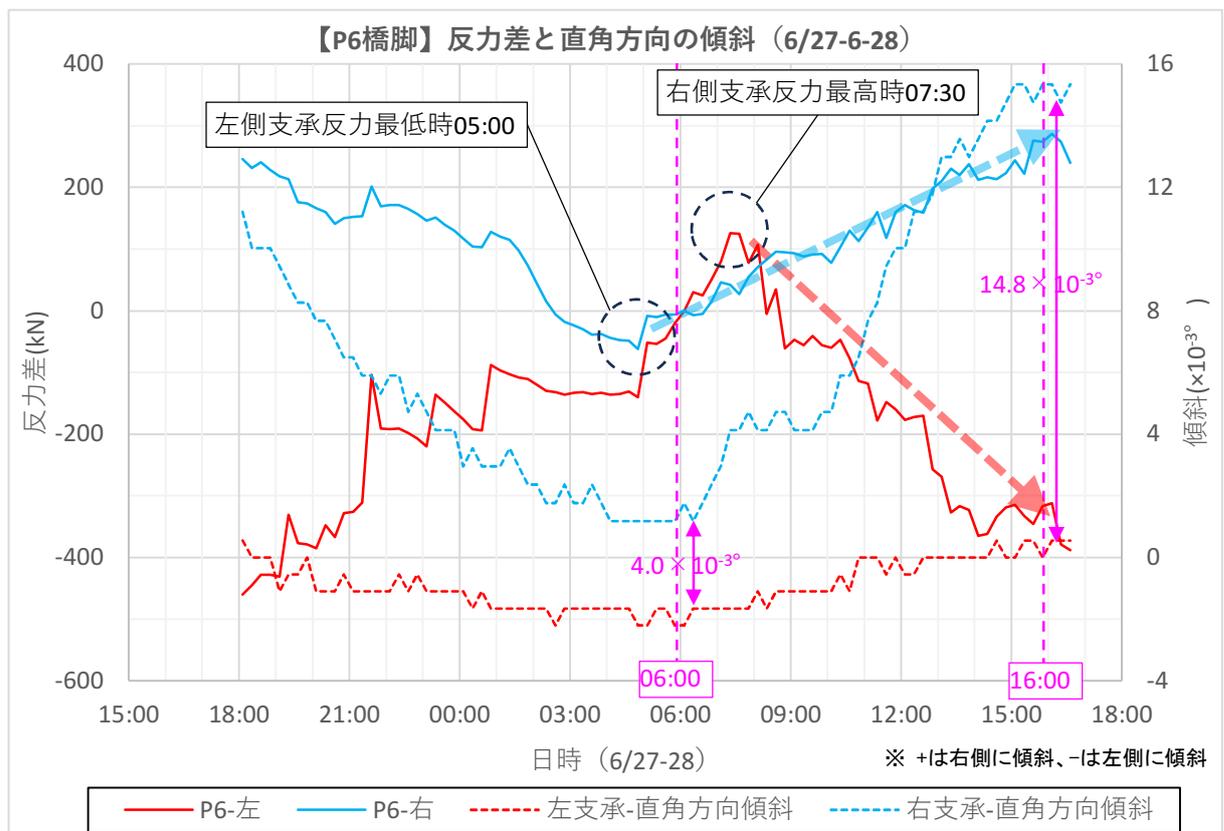
図 2.6-50 P6 支承反力差と直角方向支承傾斜

反力差と直角方向支承傾斜の時刻歴変化を図 2.6-50 に示す。反力差は、温度変化による反力の増減量を確認するために、最低温度時 6 時の反力を基準 ($R_d=0\text{kN}$) とし、そこからの差を算出したものである。左側支承は温度上昇時に反力が増加する。増加量は、支承反力最低時の 5 時から 16 時で $+300\text{kN}$ 程度である。一方で、右側支承は温度上昇時に反力が減少する。減少量は、支承反力最高時の 7 時 30 分から 16 時で -500kN 程度である。

直角方向の支承傾斜も温度変化に伴い変動し、左右の支承ともに温度上昇時に傾斜の値は+方向に増えており、右側に傾斜することが分かる。これは鉛直反力の増減から想定される挙動とも一致する。なお、左右支承で温度上昇に伴う橋軸直角方向の傾斜の増加量には差が生じており、曲線の外側に位置する右側の方が大きく傾く。

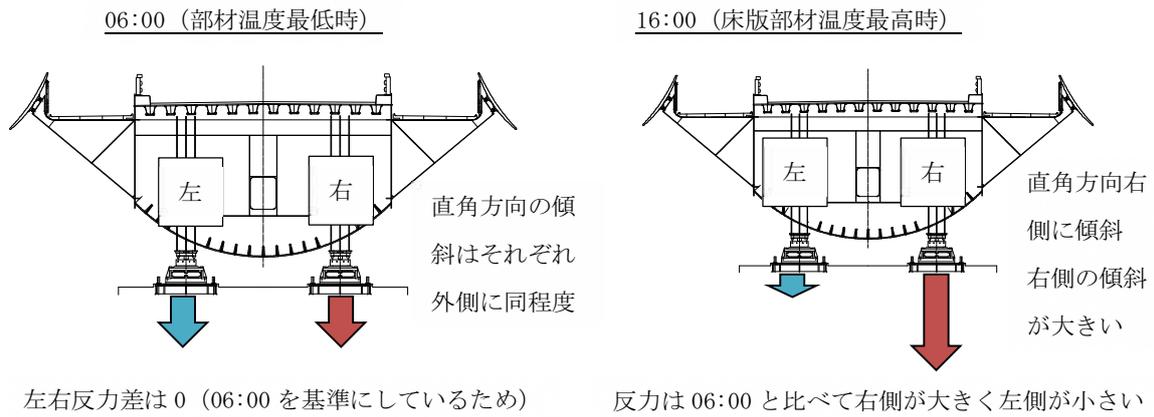
図 2.6-51 想定される鉛直反力の増減

想定される鉛直反力の増減を図 2.6-51 に示す。鉛直反力は温度変化に伴い変動し、左右の反力の比率に変化が生じる。温度上昇に伴い右側支承の反力が増大するため、曲線の外側に倒れこむような挙動であると考えられる。
