熊本地震での経験を踏まえた橋梁災害復旧のまとめ(災害査定編)

平成30年3月

熊本県 土木部 道路都市局道路整備課

熊本地震での経験を踏まえた橋梁災害復旧の概要

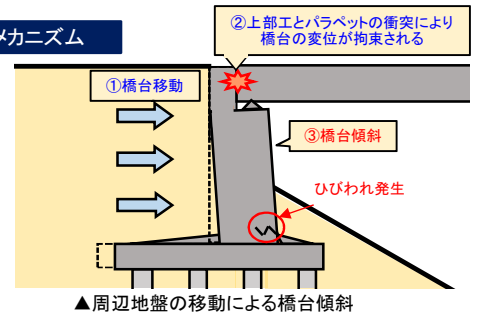
▲周辺地盤の移動による橋台傾斜

橋台の移動・傾斜・沈下における被災メカニズムは、周辺地盤の移動によって生じた場合、下部工躯体の損傷による場合の2種類に分類できる。詳細調査では初期調査後、地質調査による周辺地盤状況の確認や掘削調査による橋台前面の不可視部の損傷状況確認が重要となる。調査結果によっては、橋台・基礎の再構築などの大規模な対策が必要となる。

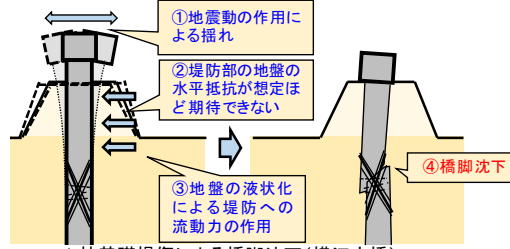
▲杭基礎損傷による橋脚沈下(横江大橋)

横江大橋では、既往のボーリング結果は確認できず、ボーリング調査を実施したところ、支持層は健全であった。そこで衝撃弾性波試験・鉛直磁気探査により、杭の長さ、杭基礎の健全性を調査したところ、杭の途中に損傷が生じている可能性が高いと判断した。

沈下したP3橋脚の復旧は、上部工横取り案との経済比較により、新しい橋脚をラーメン構造形式で原位置に再構築する。

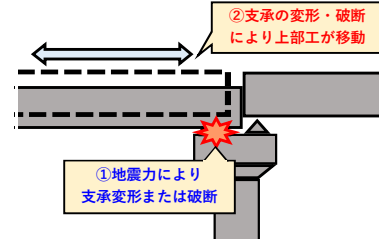
支承損傷による上部工移動

設計荷重を上回る地震力が支承に作用したことで、支承やアンカーボルトが破断し、上部工移動が生じた。

上部工を元の位置に戻すためジャッキアップし、高さの調整、水平方向への移動を行う。その際、支承の再設置や取替えも同時に行う。

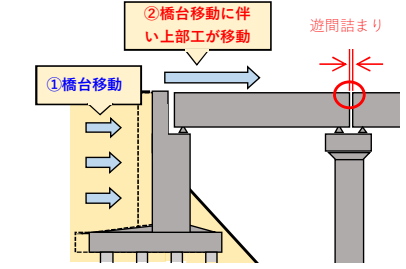
下部工移動による上部工移動

地震力により地盤とともに下部工が移動し、それにより上部工移動が生じた。

桁の移動により遊間異常が生じたため、桁端部を切断改良し、遊間を確保する。

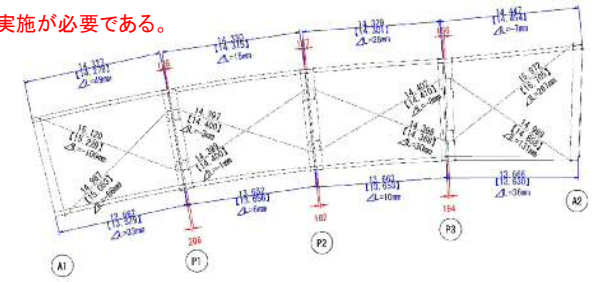
平面変位図 (例：寺迫橋平面図)

- 上下部工の移動量を構造単位で把握することを目的に調査を行い、伸縮遊間や桁遊間の異常、上下部工同士の相対変位(ずれ)を確認する。
- 竣工当時の測量結果があれば、橋梁全体の移動方向を把握することができる。

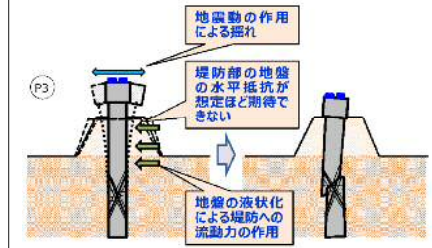
横江大橋

沈下した橋脚は、鏡川と鮫鱈川に挟まれた堤防部に設置されている。幅の狭い堤防地盤であり、地盤が液状化し、水平抵抗が小さくなることで、杭が損傷して沈下した。

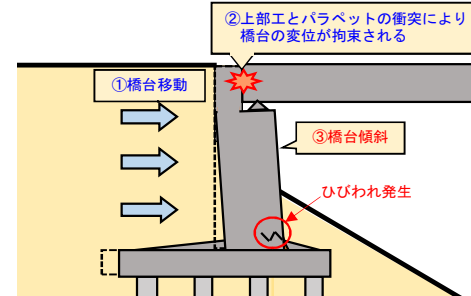
周辺地盤の側方移動

橋梁周辺の軟弱地盤等が地震により側方移動し、橋台が前面側に押し出されることで、上部工とパラペットが衝突後、橋台の変位が拘束され、躯体に傾斜が生じた。

橋台の損傷が著しく再利用困難と判断される場合は、橋台の再構築を計画する。ただし、小規模の橋梁においては、構造改良(BOX化等)が安価となる場合がある。

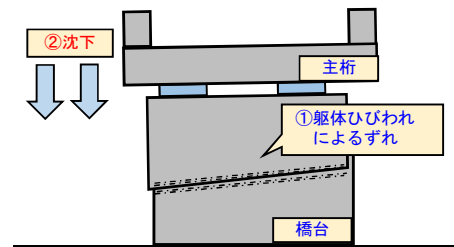
下部工躯体の損傷

地震時の慣性力により橋台が損傷し、傾斜・沈下した。

測量調査や配筋調査から、下部工の沈下・傾斜の原因が、パラペットのひびわれであった場合は、下部工の沈下・傾斜による橋面の段差解消のため、パラペット打替えを計画する。

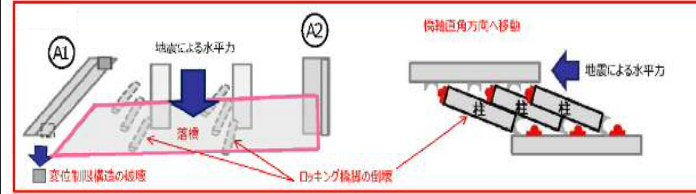
落橋状況

- 大きな地震力によりA1橋台部に設置されていた**変位制限構造が破壊**され、水平方向の地震力に対して抵抗できない**ロッキングピア**が上部工の橋軸直角方向への移動により、**鉛直支持を失い落橋**した。

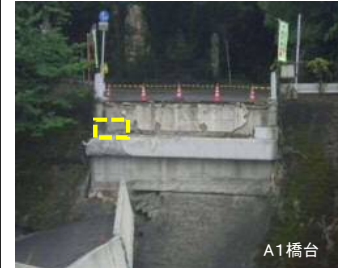
A1橋台

変位制限構造(RC壁)がせん断破壊していることを確認した。

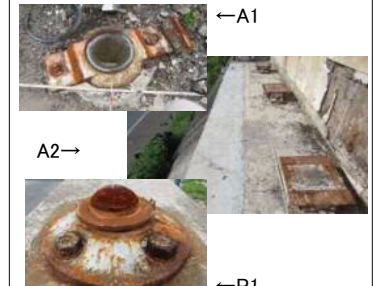
←P1
すべての支承が全損した。

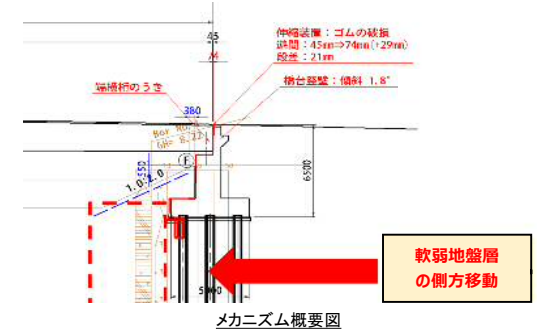
- 地震によりフーチング下の軟弱地盤層が側方移動し、堤防盛土が川表側へ大きく移動する。
- 軟弱地盤層の側方移動により杭基礎の上部が前面側に押し出される。
- 杭頭部が押し出されることにより、橋台の躯体も前面側へ押し出され、橋台パラペットが桁と衝突する。
- 橋台パラペットと桁の衝突により橋台上部の変位が拘束され、躯体に傾斜が生じる（縦壁、フーチングに引張応力が働きひび割れが発生）

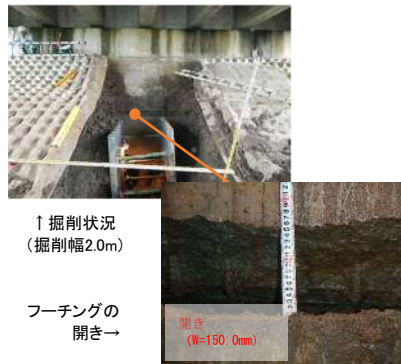
- 縦壁に約30mmのひび割れ
- フーチングに約150mmのひび割れ

地盤と構造物の非線形性を考慮した解析モデルに対して、地震荷重を静的に漸増荷重として荷重と変位の関係を得ることで、破壊過程の確認や保有耐力の算定などを行う手法である。本橋においては、解析結果と掘削調査により確認した下部工躯体の損傷状態を照合することで、杭頭部が塑性化していると判断した。

橋台の復旧対策の検討は、既設部材の再利用を考慮し他案と、橋台を撤去、再構築する案を比較した結果、施工の確実性、経済性に優れた「橋台再構築」を採用した。橋台の再構築は、パラペット、縦壁、フーチングを撤去し、基礎を含めて再構築する。既設杭は存置する。

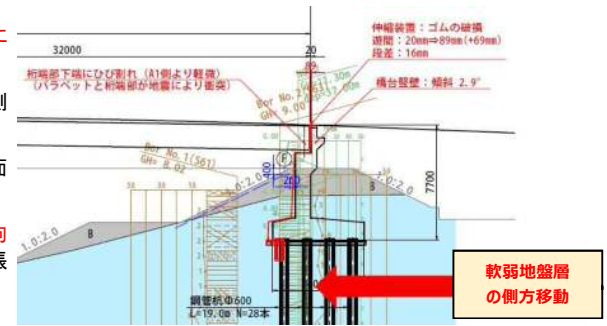
- 地震によりフォーチング下の軟弱地盤層の側方移動により、橋台堤防盛土が川表側へ大きく移動する。
- 軟弱地盤層の側方移動により杭基礎の上部が前面側に押し出される。
- 杭頭部が押し出されることにより、橋台の躯体も前面側へ押し出され、橋台パラペットが桁と衝突する。
- 橋台パラペットと桁の衝突により橋台上部の変位が拘束され、躯体に傾斜が生じる(堅壁、フォーチングに引張応力が働きひび割れが発生)

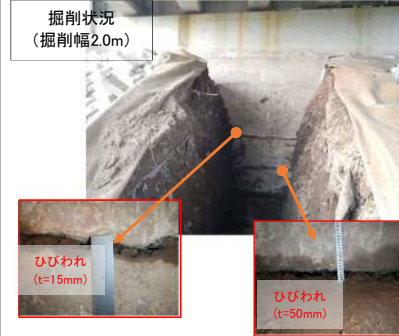
- 堅壁に最大50.0mmのひび割れ
- フォーチングで最大100.0mmのひび割れ

地盤や構造物の非線形性を考慮した解析モデルに対して、地震荷重を静的に漸増載荷して荷重と変位の関係を得ることで、破壊過程の確認や保有耐力の算定などを行う手法である。本橋においては、解析結果と掘削調査により確認した下部工躯体の損傷状態を照合することで、杭頭部が塑性化していると判断した。

橋台の復旧対策の検討は、既設部材の再利用を考慮し他案と、橋台を撤去、再構築する案を比較した結果、施工の確実性、経済性に優れる「橋台再構築」を採用した。橋台の再構築は、パラペット、堅壁、フォーチングを撤去し、基礎を含めて再構築する。既設杭は存置する。

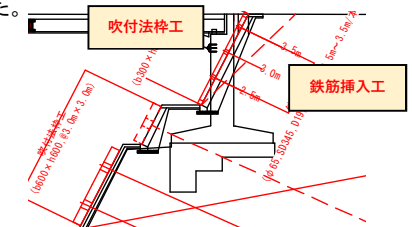
【法面対策工】

地質調査より、大規模な地すべり発生する可能性が低いことから、大規模な地すべり対策は不要であるが、橋台周辺部の推定ゆるみ範囲に、トップリング等の変形が生じ、橋台基礎が損傷する可能性があるため、ゆるみ進行や小崩壊を抑止する必要がある。復旧対策としては、吹付法枠工及び鉄筋挿入工を計画した。

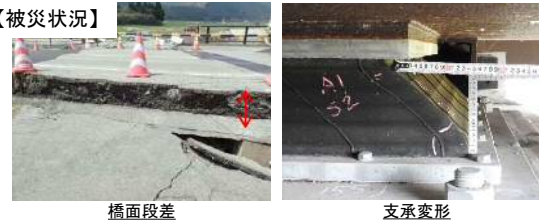
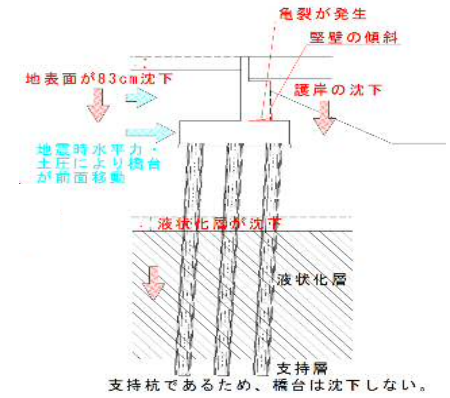
【被災状況】

橋梁周辺地盤が地震により側方移動し、橋台が前面に移動したことにより、上部工とパラペットが衝突後、橋台の変位が拘束され、躯体に傾斜が生じた。(堅壁に引っ張り応力が働き、ひび割れが発生)

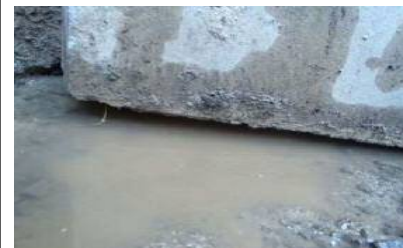
橋台基部の亀裂状況

- A1橋台前面側
 - ・ 堅壁前面に40~50mmの亀裂
 - ・ 前面・側面鉄筋2本破断
 - ・ フーチングに亀裂や傾斜・変形は無し
- A2橋台前面側
 - ・ 堅壁前面に18mmの亀裂
 - ・ フーチングに亀裂や傾斜・変形無し

下部工躯体については、桁の接触によりパラペットに損傷が確認され、掘削調査の結果、堅壁の亀裂を確認した。また、計算による照査においても、杭頭変位・残留傾斜が許容値を満足していないため、基礎の新規構築が必要となった。場所打ち杭の施工では、桁下の狭い空間でも施工可能な工法(低空頭オールケーシング掘削機)を用いた工法を採用することで、上部工を一時撤去する工法より、経済性に優れた案となった。

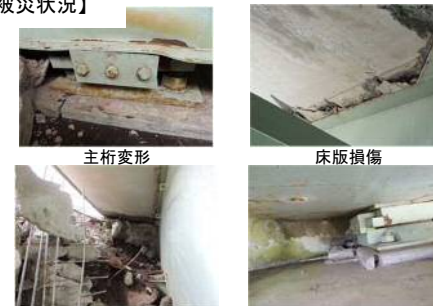
【被災状況】

橋梁周辺の地盤が地震により大規模移動し、橋台が前面に押し出されることで、上部工と支承本体が断裂、パラペットや主桁が損傷した。

主桁変形

床版損傷

橋台損傷

支承損傷

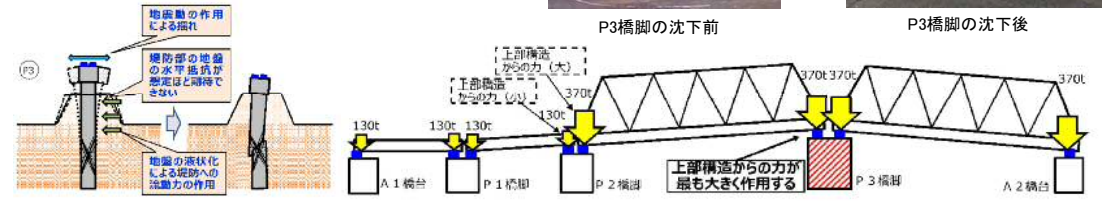
- P3橋脚は他の橋脚と比較して**上部構造からの力が最も大きく作用する**。
- P3橋脚は、鏡川と鮫鯨川に挟まれた堤防部に設置されている。幅の狭い堤防地盤であり、**地盤が液状化し、水平抵抗が小さくなることで、杭が損傷して沈下した**。

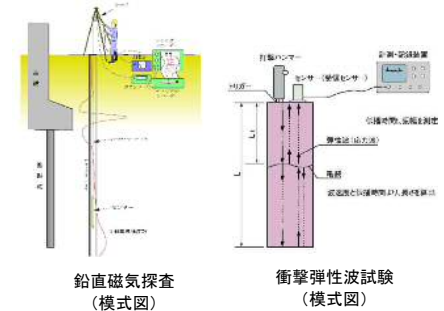
杭基礎が橋脚天端から10m付近(8.23～17.59m)で破損している可能性がある**と判断した**。

橋脚天端から4.96m～21.20mの区間は特に波形が乱れており、杭の破損によりロッドの接合部がずれ、反応したものと判断した。
