橋 梁 被 災 カ ル テ

熊本地震において、災害査定申請を行った37橋について、損傷メカニズムや災害査定までの流れを損傷写真や復旧図を用いてカルテとして整理した。

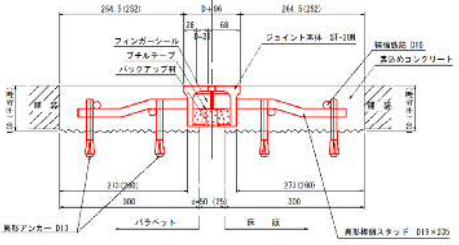
| 本復旧内容 | | |
|---|---|---|
| 伸縮装置取替え工 | | |

| 被災概要 | | | | | | |
|---|---|---|---|---|---|---|
| 道路背面の沈下により、伸縮装置に段差が生じた。 | | | | | | |

| 本復旧内容 | | |
|---|---|---|
| 段差、遊間異常については伸縮装置の取替えを行う。 | | |

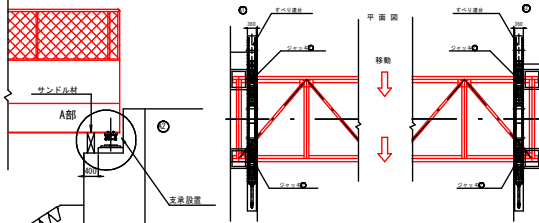
| 本復旧内容 | | | |
|--|---|---|---|
| <p style="text-align: center;">支承取替え工、上部工移動工</p> | | | |

| 被災概要 | | | | | | | | | | | |
|---|---|---|---|---|---|---|---|---|---|---|---|
| 水平方向(直角方向)及び鉛直方向に積層ゴムが保有している以上の大きな地震力が作用し、支承破断、桁の脱落が生じた。 | | | | | | | | | | | |

積層ゴムの破断による桁移動については、支承の取替えおよびジャッキアップによる桁位置の復旧を行う。

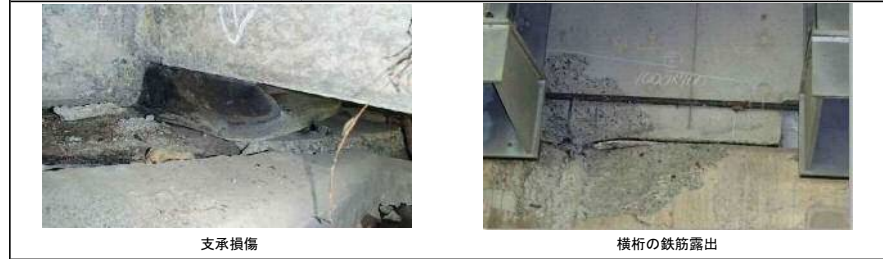
| 被災概要 | | | | | |
|---|---|---|---|---|---|
| 橋軸方向に上部工および橋台が移動した事により伸縮装置の遊間異常や拡幅桁支承(橋台のみ)の変形、横桁の損傷が生じた。 | | | | | |

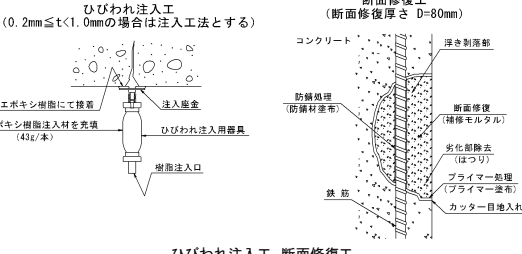
| 本復旧内容 | | | | | |
|---|---|--|---|--|--|
| | | <p>ひびわれ注入工、断面修復工</p> | | | |

| 被災概要 | | | | | | | | | | | |
|---|---|--|---|---|---|---|---|---|---|---|---|
| 橋軸方向に上部工が移動した事により伸縮装置やパラペットの損傷、橋脚のひびわれ、液状化等の被災を受けた。 | | | | | | | | | | | |

| 本復旧内容 | | | | | |
|---|---|--|---|--|--|
| 下部工のひびわれや剥離についてはひびわれ注入工と断面修復工で補修を行う。 | | | | | |

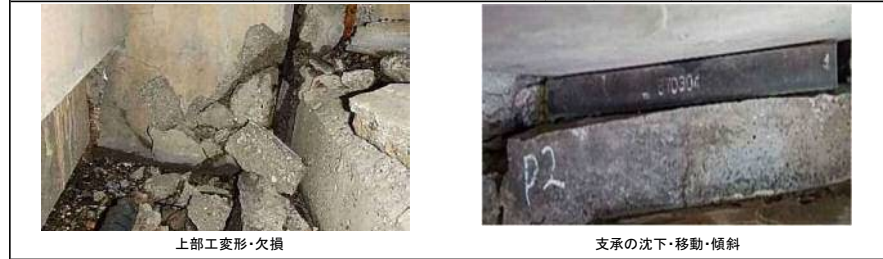
| 被災概要 | | | | | |
|--|---|---|---|---|---|
| 橋軸方向に上部工が移動した事により上部工の損傷、支承の変形および伸縮装置の段差等の変形が生じた。 | | | | | |

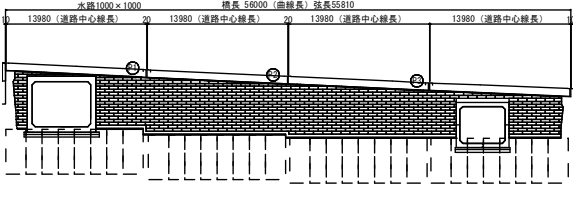
| 本復旧内容 | | | | | |
|--|---|---|---|--|--|
| <p style="text-align: center;">FCB(気泡混合軽量盛土)+地盤改良</p> | | | | | |

| 被災概要 | | | | | |
|---|---|--|---|---|---|
| A1橋台が起点側に動いたことにより桁移動、パラペット破損が生じた。 | | | | | |

| 本復旧内容 | | | | | |
|--|---|---|---|--|--|
| 上下部工の移動及び下部工の大規模損傷については、FCB(気泡混合軽量盛土)+地盤改良を行う。また交差する町道及び河川部については、BOXカルバートにより復旧する。 | | | | | |

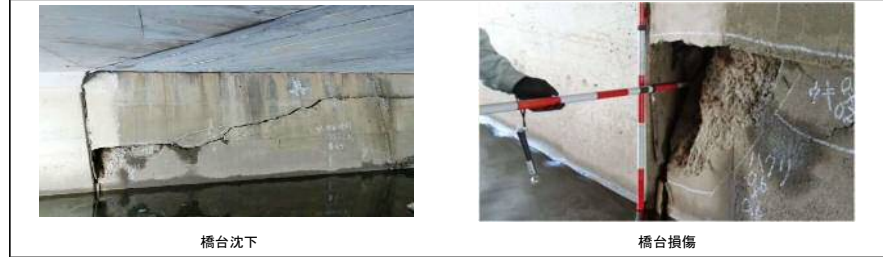
| 被災概要 | | | | | | | | | | | |
|---|---|---|---|---|---|---|---|---|---|---|---|
| 地震時の慣性力により上部工が水平方向に移動・回転したため、橋台の破断および橋台バラベットの破損、さらには杭基礎の変状や破断、橋台の移動・沈下が生じた。 | | | | | | | | | | | |

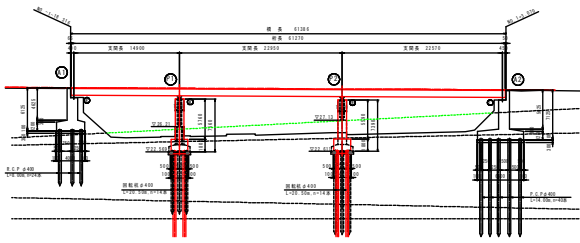
橋梁架替え工

| 被災概要 | | | | | | | | | | |
|---|---|---|---|---|---|---|---|---|---|---|
| A1橋台部に設置されていた変位制限構造が破壊され、水平方向の地震力に対して抵抗できないロッキングピアが橋軸直角方向への上部工の移動により、鉛直支持を失い落橋に至った。 | | | | | | | | | | |

落橋したため、上部工を鋼3径間連続鋼床版桁橋に架け替え、橋脚を単柱式RC橋脚に再構築する。

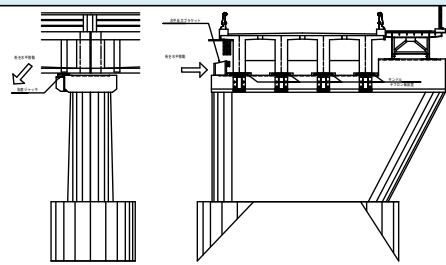
支承接替え工および上部工移動工

| 被災概要 | | |
|---|---|---|
| 上部工の移動により、支承の破損また台座から橋座に落下し段差が生じた。 | | |

上部工の移動及び支承の損傷については、鋼製ブラケット+ジャッキを選定して桁位置の復旧及び支承接替えを行う。

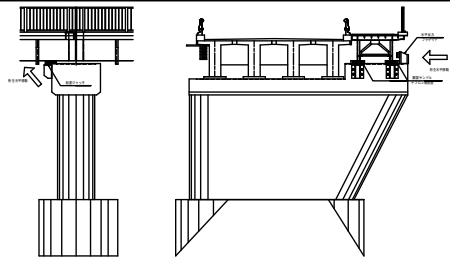
支承取替え工および上部工移動工

| 被 災 概 要 | | | | | | | | | | | |
|---|---|---|---|---|---|---|---|---|---|---|---|
| 上部工の移動により、支承の破損または台座から橋座に落下し段差が生じた。 | | | | | | | | | | | |

上部工の移動及び支承の損傷については、鋼製ブラケット+ジャッキを選定して桁位置の復旧及び支承取替えを行う。

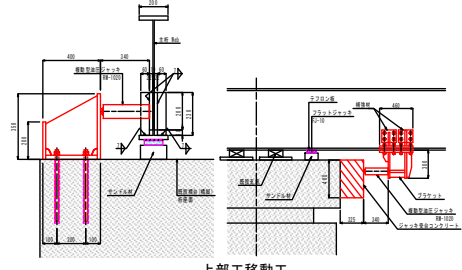
上部工移動工

| 被災概要 | | |
|---|---|---|
| 全径間で上部工がA2側へ移動したことにより、上部工の衝突・回転が発生し、遊間異常や床版に欠損が生じた。 | | |

上部工移動についてはジャッキアップによる桁位置復旧を行う。

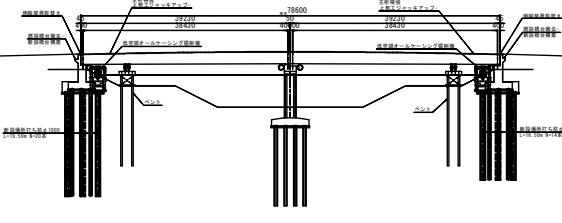
| 本復旧内容 | | | | | |
|---|---|---|---|---|--|
| 舗装補修 | - | 橋台補修 | - | <p style="text-align: center;">橋台再構築</p> | |

| 被災概要 | | | | | |
|---|---|---|---|---|---|
| <p>地盤の側方移動により杭基礎とともに橋台が前面に押し出され、バラベツと桁が衝突したことにより、橋台上部の変位が拘束され、躯体の傾斜・ひびわれが生じた。</p> | | | | | |

| 本復旧内容 | | | | | |
|---|---|---|---|---|--|
| <p>橋台の傾斜・損傷についてはベント仮受け工法を用いた橋台再構築を行う。</p> | | | | | |

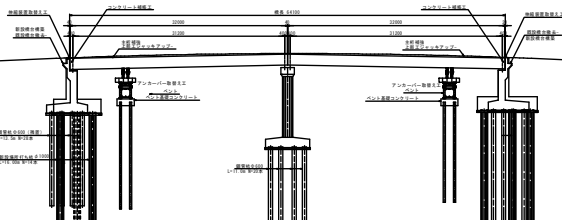
橋台再構築

| 被災概要 | | | | | |
|--|---|---|---|---|---|
| <p>地盤の側方移動により杭基礎とともに橋台が前面に押し出され、バラベットと桁が衝突したことにより、橋台上部の変位が拘束され、躯体の傾斜・ひびわれが生じた。</p> | | | | | |

橋台の傾斜・損傷についてはベント仮受け工法を用いた橋台再構築を行う。

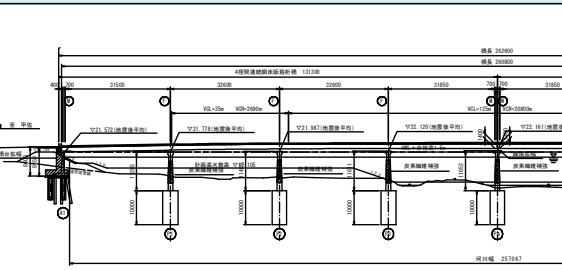
| 本復旧内容 | | | |
|---|---|---|---|
| <p style="text-align: center;">上部工撤去工および鋼床版箱桁架設工</p> | | | |

| 被災概要 | | | | | | |
|---|---|---|---|---|---|---|
| 地震時水平力が支承部に集中し、支承の固定装置が破壊されたことによる桁移動が発生したため、主桁同士の衝突により桁端の脱落、横桁のうき・剥離が生じた。また、橋脚段落部にひび割れが発生した。 | | | | | | |

| 本復旧内容 | | | |
|---|---|---|---|
| 上部工の大規模損傷については、旧橋撤去および鋼床版箱桁に架け替えを行う。また下部工については、橋脚の補修・補強及び橋台の拡幅を行う。 | | | |

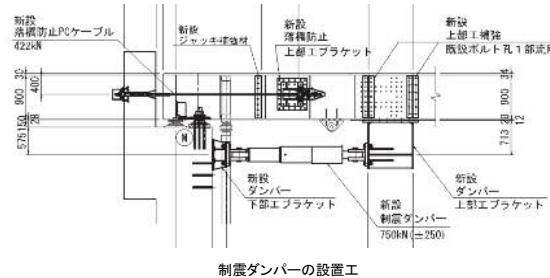
| 本復旧内容 | | | | | | | | | | | |
|--|---|---|---|---|--|--|--|--|--|--|--|
| 舗装補修 | — | 橋台補修 | ○ | <p style="text-align: center;">制震ダンパーの設置工</p> | | | | | | | |

| 被災概要 | | | | | | | | | | | |
|---|---|---|---|---|---|--|---|---|---|---|---|
| 橋軸方向作用力と直角方向力が同時に作用したため、制震ダンパー及びダンパー取り付け部のせん断破壊が生じた。また橋台支承部アンカーボルトやピンチプレートに変形が生じた。 | | | | | | | | | | | |

| 本復旧内容 | | | | | | | | | | | |
|--|---|---|---|---|--|--|--|--|--|--|--|
| 制震ダンパー及びダンパー取付部損傷については、既設の取り付け位置を変更した直角方向固定装置、及び制震ダンパーの再設置を行う。 | | | | | | | | | | | |

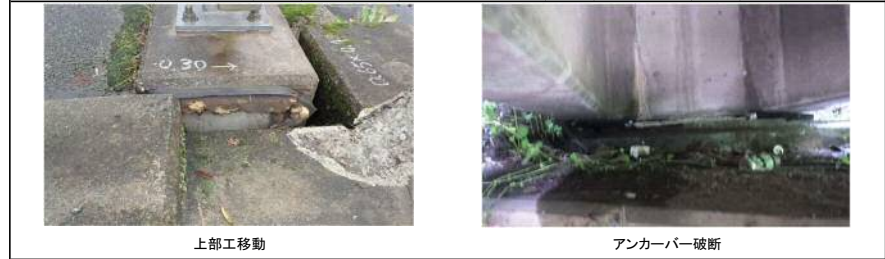
| 被災概要 | | | | | | | | | | | |
|---|---|---|---|---|---|---|---|---|---|---|---|
| 橋軸方向に対して斜めに作用した地震時の慣性力によって、端横桁部のアンカーバーが破断することで桁が回転し、水平方向に30cm程度のずれが生じた。 | | | | | | | | | | | |

アンカーバー損傷については、アンカーバー再設置を行う。

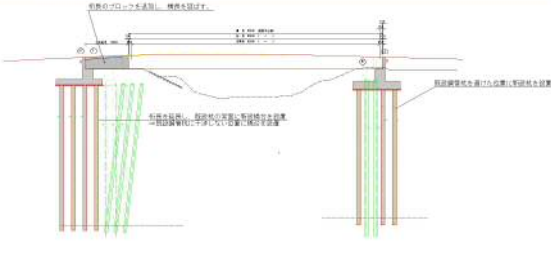
| 本復旧内容 | | | |
|--|---|---|---|
| <p style="text-align: center;">橋台の再構築</p> | | | |

| 被災概要 | | | | | | | | | | | |
|---|---|---|---|---|---|---|---|---|---|---|---|
| 地形の大幅な移動により橋台が移動しパラペットと上部工が衝突、大規模な破壊・損傷が生じたとともに、杭基礎の変形も発生した。 | | | | | | | | | | | |

| 本復旧内容 | | | |
|--|---|---|---|
| 橋台の移動及び杭基礎の変形については、既設上部工の桁を延長し、既設下部工に影響しない位置に新設下部工を設置する。 | | | |

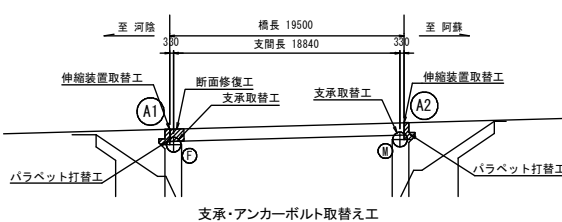
支承・アンカーボルト取替え工

| 被災概要 | | | | | | | | | | | | |
|---|---|---|---|---|---|---|---|---|---|---|---|---|
| 地震時の上下移動・水平移動により支承部のずれおよびアンカーバーの破断、沓座モルタルの変形欠損が生じた。 | | | | | | | | | | | | |

支承およびアンカーバーの損傷については支承取替えおよびアンカーバーの再設置を行う。

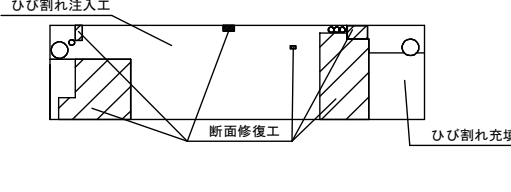
| 本復旧内容 | | | | | |
|--|---|---|---|--|--|
| <p style="text-align: center;">ひびわれ注入工</p> | | | | | |

| 被災概要 | | | | | |
|--|---|---|---|---|---|
| 上部工の上下移動により、堅壁と衝突し、橋台堅壁にひびわれや剥離が生じた。 | | | | | |

| 本復旧内容 | | | | | |
|--|---|---|---|--|--|
| 堅壁や床版の損傷については、ひびわれ注入工、ひびわれ充填工及び断面修復工を行う。 | | | | | |

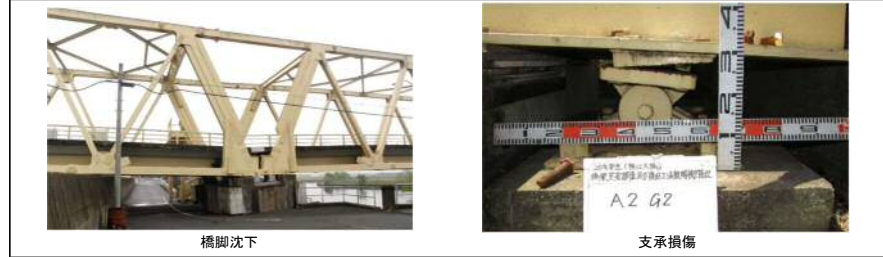
| 被災概要 | | | | | | | | | | | |
|--|---|---|---|---|---|---|---|---|---|---|---|
| 狭い堤防部の地盤や、液状化する層の地盤の水平抵抗が期待できず、P3橋脚基礎に大きな作用力が生じ、杭体がせん断破壊することで、橋脚の沈下が生じた。 | | | | | | | | | | | |
