第 1 回 支承損傷に伴う牛深ハイヤ大橋の 恒久対策技術検討委員会

2021 年 11 月 2 日

熊 本 県

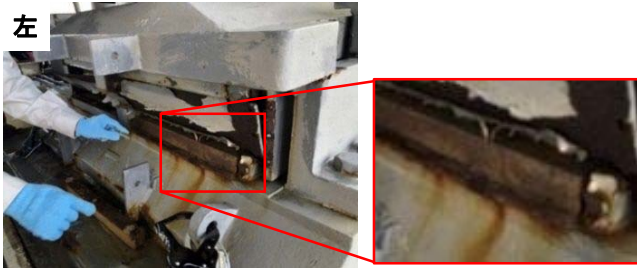
(左側) 支圧板の破断
P6 右

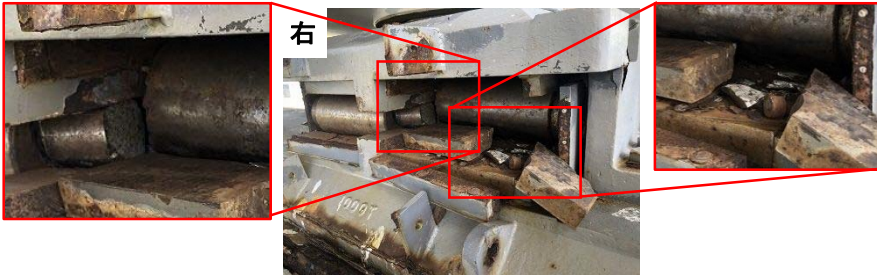
(右側) ローラー破断, 支圧板の破断
A2 右

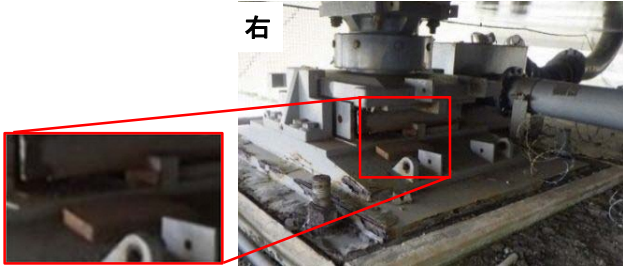
(右側) 支圧板の破断

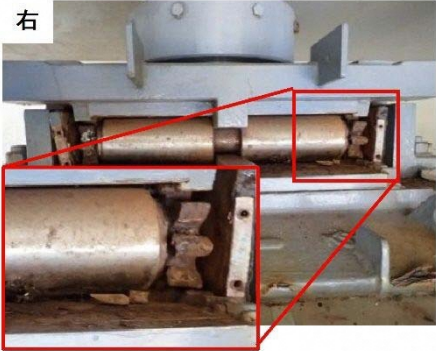
(右側) 終点側ピニオン ギアに破損あり
P1	<p>左</p>

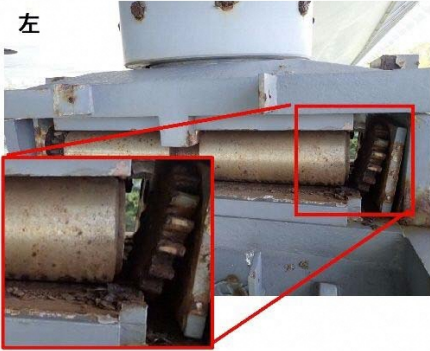
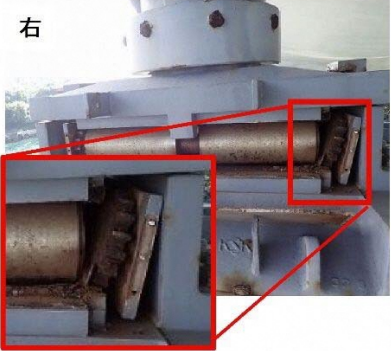
(左右) 終点側ピニオン ギアに脱落あり
P2	<p>左</p>

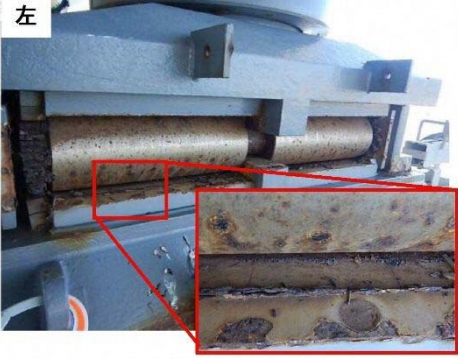
(左側) 支圧板のき裂
A2	<p>左</p>

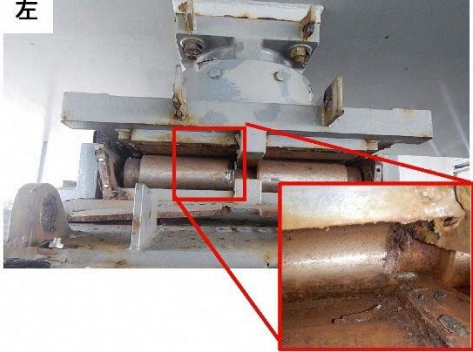
(左側) ローラーのかけ
