## 損傷の概要・橋梁諸元

## 支承損傷に伴う牛深ハイヤ大橋の恒久対策技術検討委員会

## 報告書の主な内容

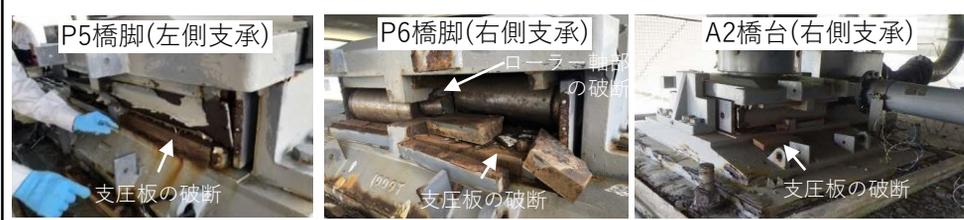
### 損傷状況

- 令和3年（2021年）8月
- ・ 支承部付近での異音発生への報告
- ・ P5橋脚(左)、P6橋脚(右)、A2橋台(右)の可動支承でカバープレートの脱落、ローラーおよび支圧板の破断を確認
- ・ 全面通行止めを開始（同月31日より自転車・歩行者の通行再開）

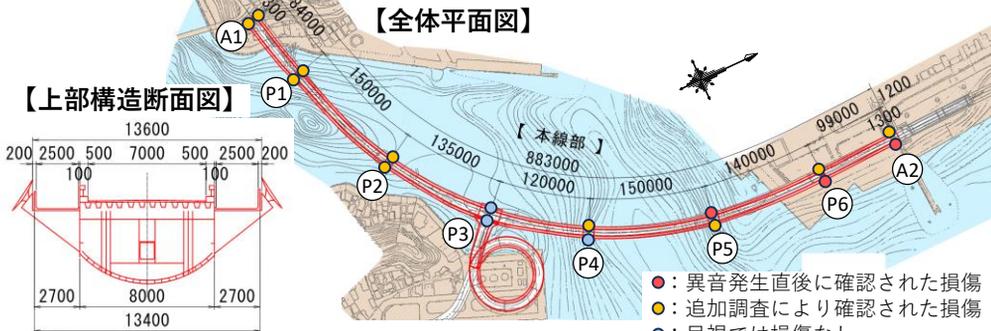
### 【全体平面図】

- ：異音発生直後に確認された損傷
- ：追加調査により確認された損傷
- ：目視では損傷なし
