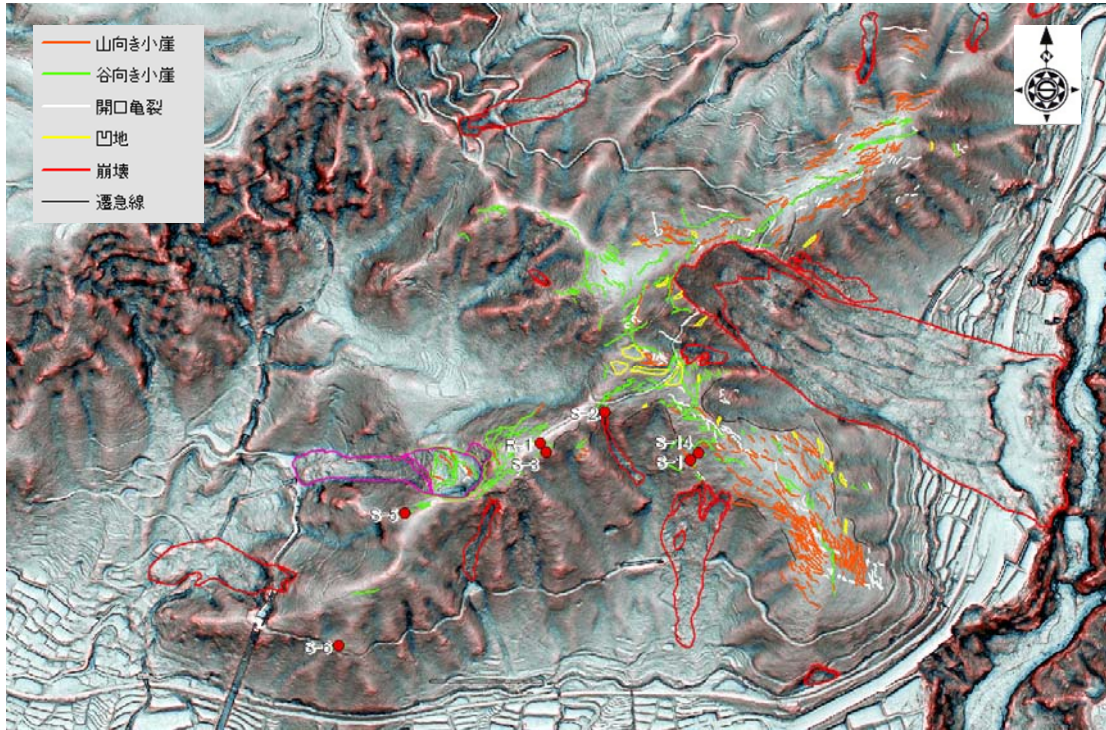
図 1.5 立野地区の微地形判読図における亀裂判読結果（林野庁）

調査地の立野地区においても、山頂緩斜面をはじめ地震動が集中する尾根部で亀裂が多く発生しており、林野庁で実施された地震直後の地形判読および現地調査報告（図 1.5）によると、図 1.6 に示すとおり山落ち亀裂が集中する範囲や谷落ち亀裂が分布する範囲、陥没帯が形成されている範囲など、亀裂タイプにより発生している場所が異なることが指摘されている。

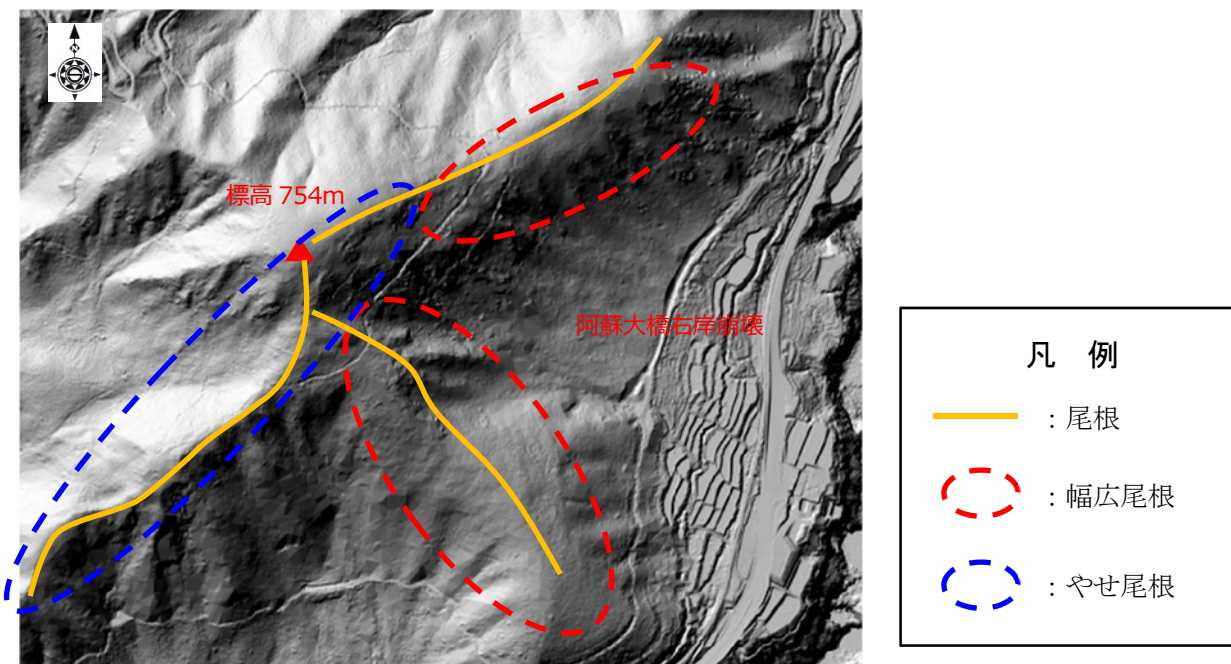
図 1.7 地震前（2012 年）の地形（陰影図、解像度 1m）

立野地区においては、図 1.7 に示すとおり尾根の形状が大きく異なり、山頂から南東と北東に伸びる尾根は幅広、南西（一部北東）に伸びる尾根はやせ尾根となり、これら尾根の形状により亀裂発達
の仕方に変化がみられる。

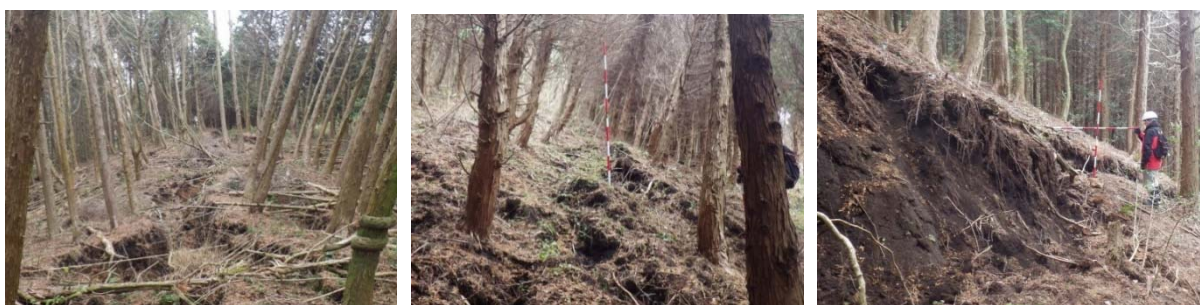
幅広尾根は、尾根付近の傾斜が比較的緩傾斜となっており、写真 1.1 に示すとおり尾根に沿って陥没帯が形成され、尾根を挟んだ両側の斜面に明瞭な山落ち亀裂（転倒亀裂）が幾重にも重なり遷急線付近まで形成している。遷急線付近より下部では、谷落ち亀裂が形成され、一部で遷急線を頭部とする崩壊が発生している。ただし、亀裂の深度については、阿蘇大橋地区の大規模崩壊箇所でのトレンチ調査（国土交通省）の結果、深部まで到達していないことが確認されており、先阿蘇火山岩類の上部に堆積した黒ボク土や岩屑堆積物、崖錐堆積物等の比較的脆弱な地質内で発生していると考えられる。

写真 1.1 幅広尾根の亀裂（左：尾根部陥没帯、中：緩斜面部山落ち亀裂、右：遷急線下部谷落ち亀裂）

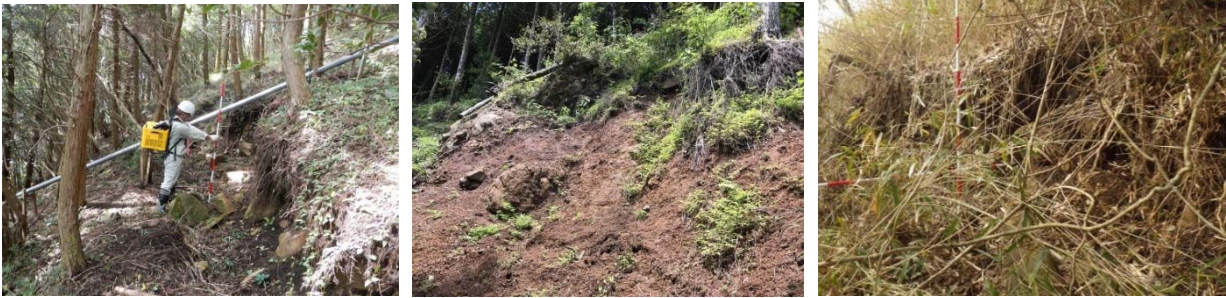
やせ尾根では、図 1.5 に示すとおり尾根頂部から陥没帯（谷落ち亀裂で囲まれた範囲）や明瞭な谷落ち亀裂が形成されており、山落ち亀裂はほとんど確認されず、遷急線付近を頭部とする崩壊や地すべりが発生している。現地においても谷落ち亀裂や崩壊の発生がみられる（写真 1.2）。

写真 1.2 やせ尾根の様子（やせ尾根両側急傾斜地に発達した谷落ち亀裂）

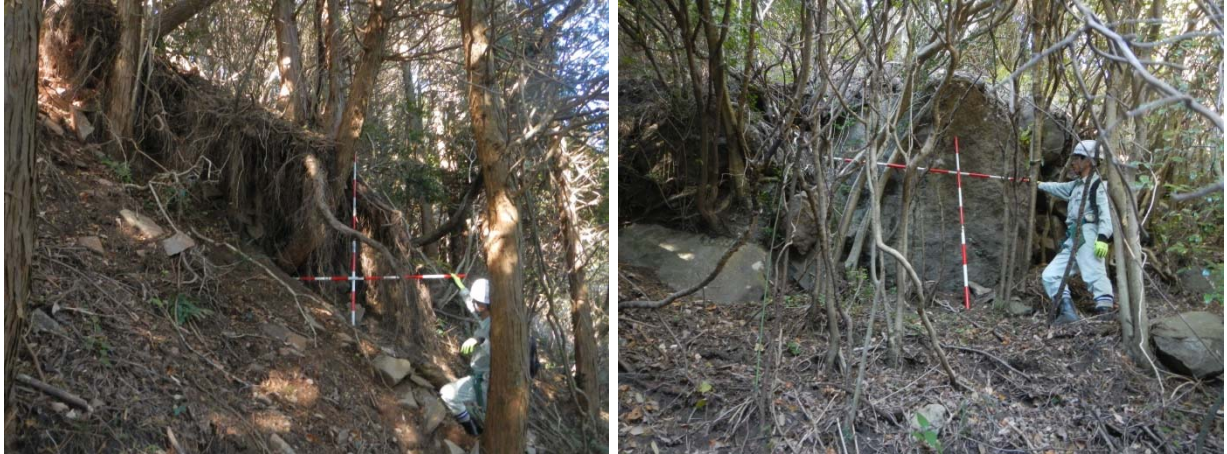
現地調査の結果、LP データで確認された等高線の乱れは、土砂のはらみだし地形であり、斜面途中で不安定土塊となり、一部が樹木に捕捉されている状況であった（写真 2.1 参照）。

写真 2.1 モニタリング亀裂 S-3 周辺のはらみだしの状況

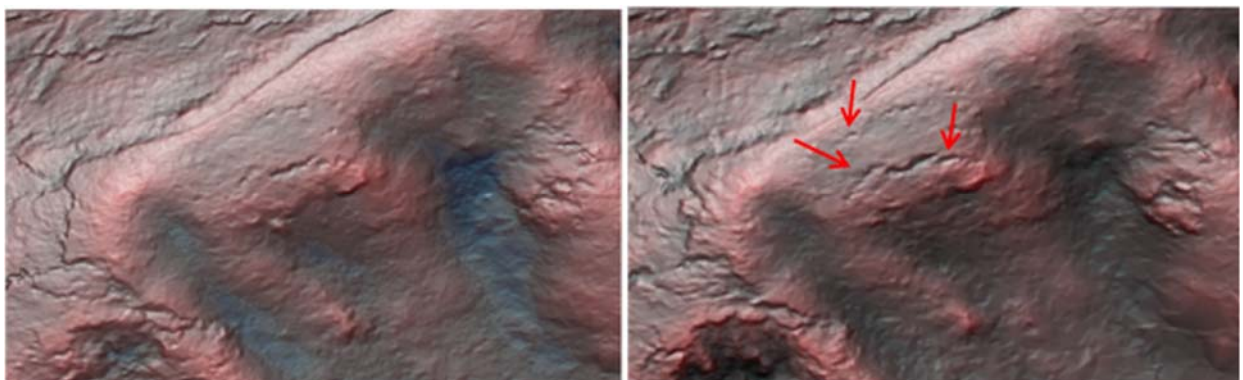
また、地震直後の LP データと 6 月降雨などを経験した後の 2017/11/2 撮影 LP データを比較すると、地震直後に発生した亀裂の両翼に亀裂が延伸している状況が確認される。当該箇所は、45 度を超える急峻な平衡斜面であるが、地震により崩壊は発生しておらず、その後の降雨によっても崩壊はしていないが、亀裂は徐々に拡大していることが確認された（図 2.2、図 2.3）。

図 2.2 微地形判読図による亀裂の拡大・延伸（左：2016/4/23、右：2017/11/2）

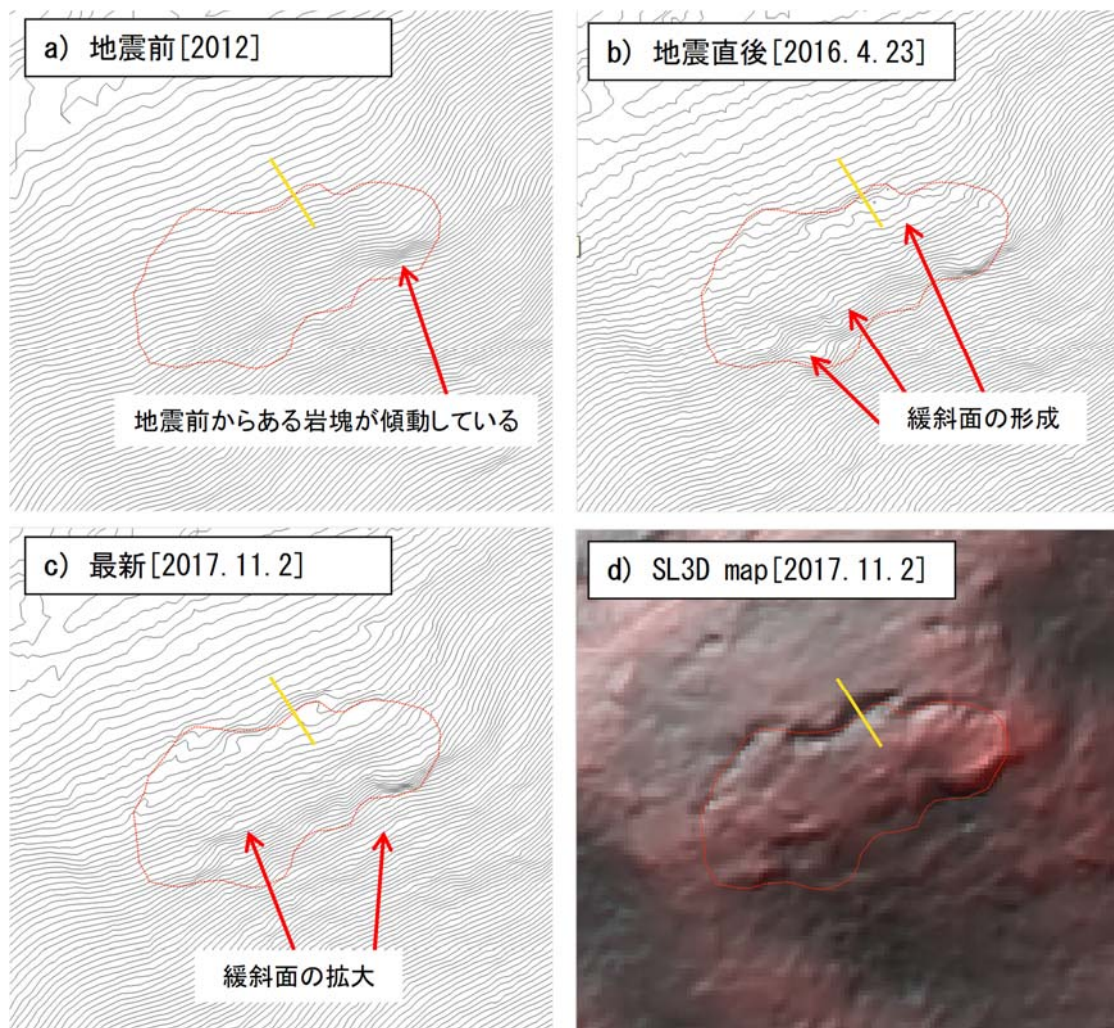
図 2.3 モニタリング亀裂 S-3 周辺の微地形解析結果

以上のことから、地震直後に直接的な亀裂が確認されなくとも、等高線の乱れなど局所的な微地形変動が確認されるような箇所では、地震後の降雨による 2 次崩壊に注意が必要であると考えられる。
