# 上流部(人吉地区)における河道流量について(人吉市街部嵩上げによる影響)

# 上流部における河道流量について(河床掘削による流量の増大の可能性)

# 人吉層の露出に伴う問題点（1）（河道の維持管理）

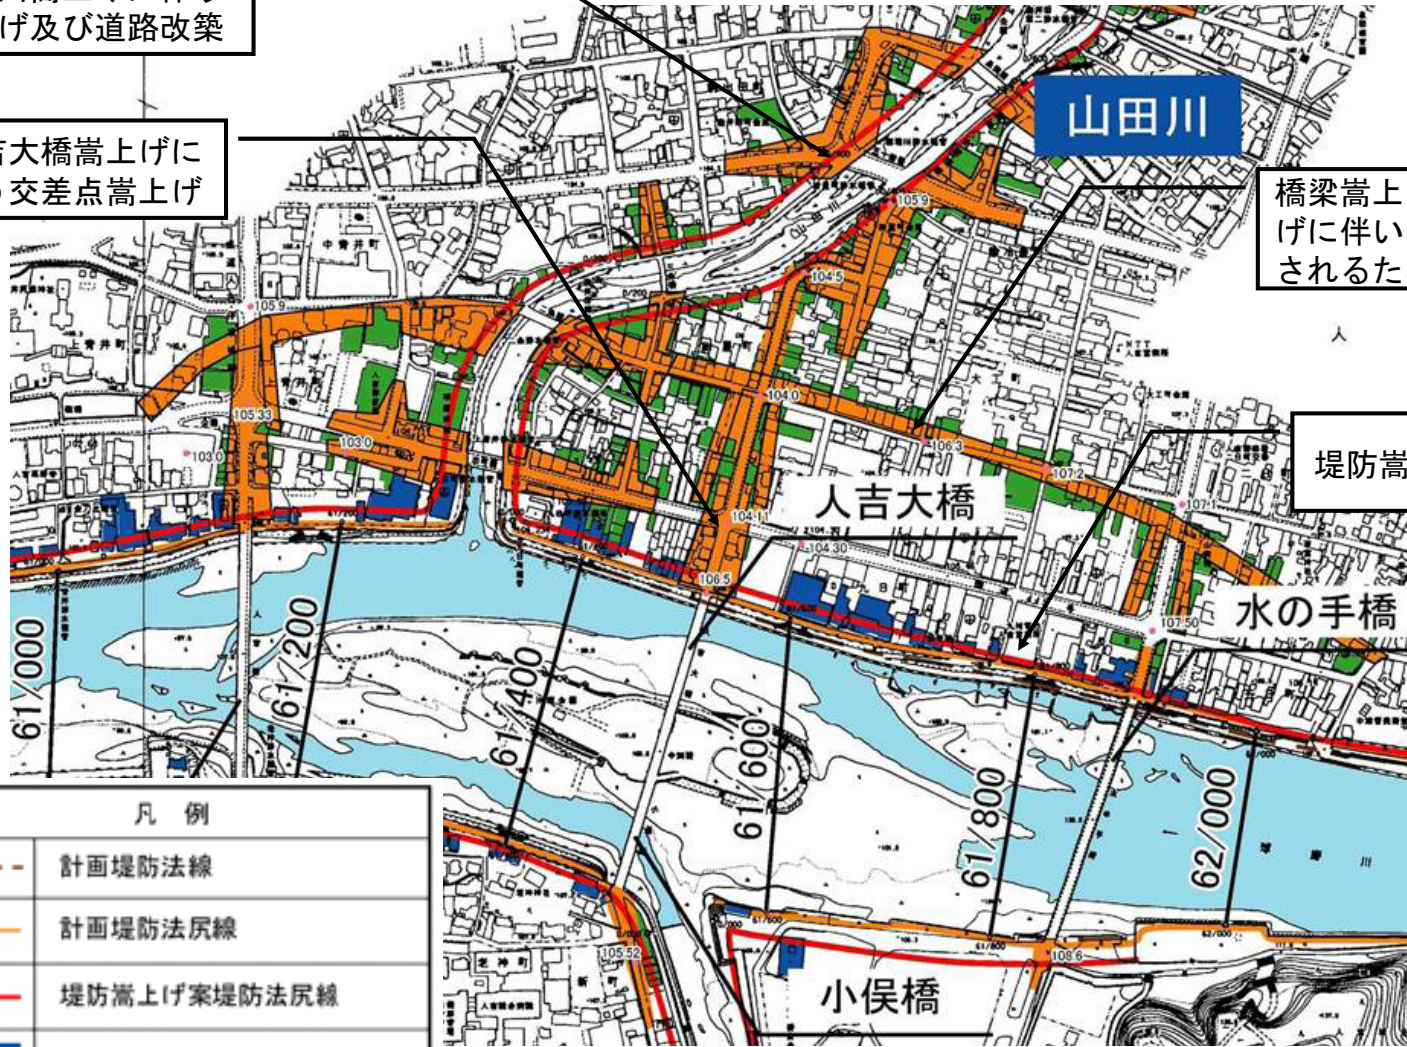
既設の市房ダムで調節し、残りを河道で処理した場合の人吉地点流量 $6,800\text{m}^3/\text{s}$ に対応する嵩上げを実施した場合、重要な観光資源である川沿いの多数の温泉旅館等を含む約820戸(球磨川沿い約310戸、支川嵩上げ・道路嵩上げ等約510戸)の移転が必要。

支川山田川嵩上げに伴う  
橋梁嵩上げ及び道路改築

人吉大橋嵩上げに  
伴う交差点嵩上げ

橋梁嵩上げ及び交差点嵩上  
げに伴い国道445号が分断  
されるため国道の代替道路

堤防嵩上げ案堤防法尻線

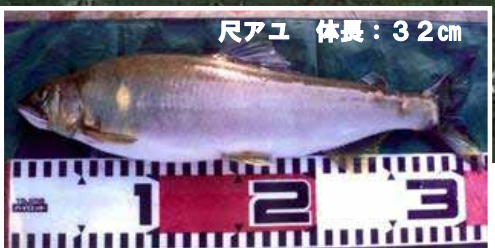
砂礫で構成される瀬淵や流れが緩やかなワンドは、魚類の良好な生息場となっている。

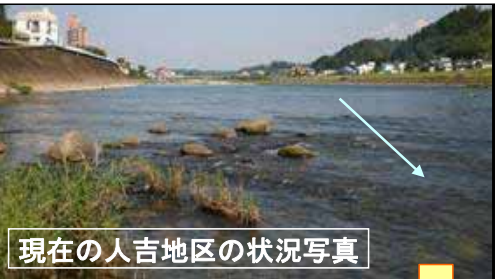
掘削により砂礫で構成される瀬淵が喪失し、生態系に影響を与える恐れ。

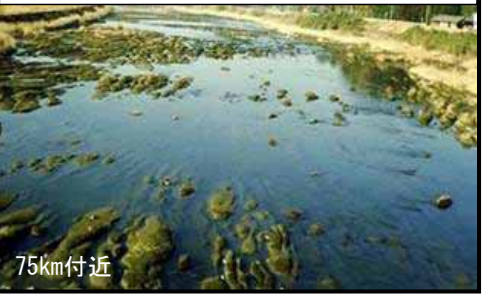
過去の砂利掘削の影響で岩が露出した本川上流明甘橋周辺

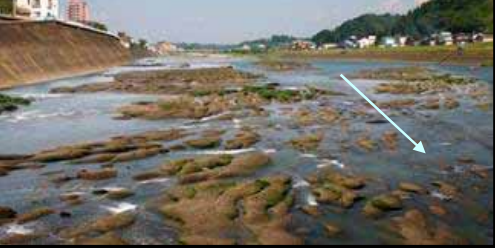
掘削により岩河床となった人吉地区のイメージ写真

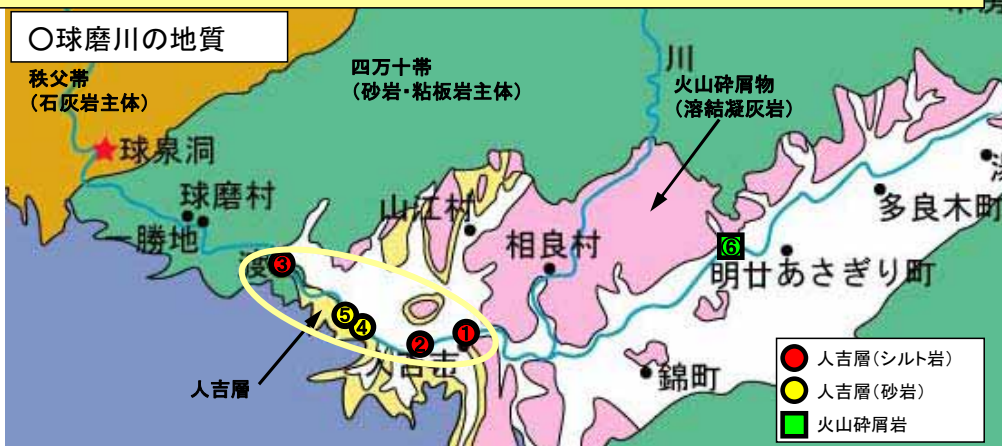
## 人吉層の分布

人吉地区には、脆弱なシルト岩が主体で、強度が低く、乾湿等の変化にも弱い特性がある軟岩が分布（人吉層）。

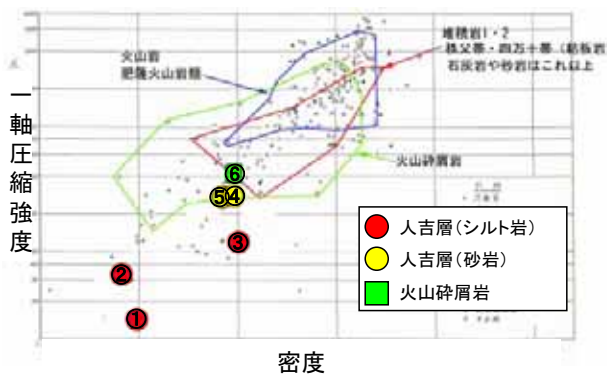
## 人吉層は通常の岩と比較して圧縮強度が低い。

### 〇軟岩の人吉層の密度と一軸圧縮強度

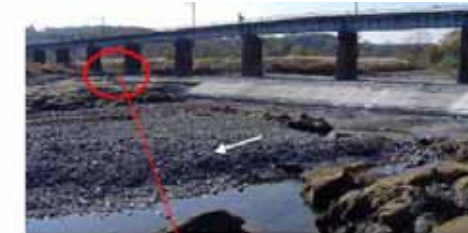
人吉層が露出すると、水位変動の繰り返しや洗掘により、滞筋が固定化され、深掘れが進行し、護岸や橋梁等の基礎部が崩壊する可能性がある。

橋脚基礎部が洗掘された多摩川水系浅川の事例

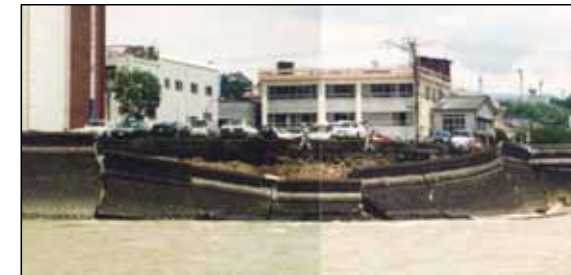
基礎洗掘により護岸が崩壊した球磨川の事例（山田川合流点（H8.7.3～8の出水後）  
※軟岩の人吉層が洗掘された場合でも同様の崩壊が発生する可能性がある。

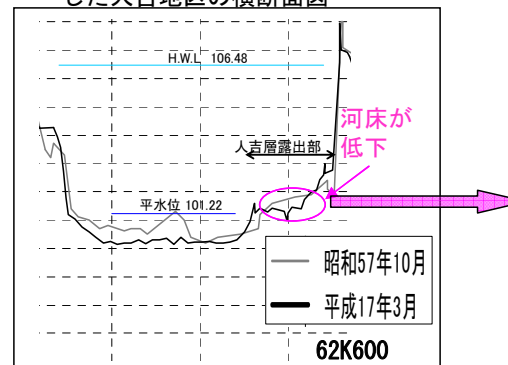
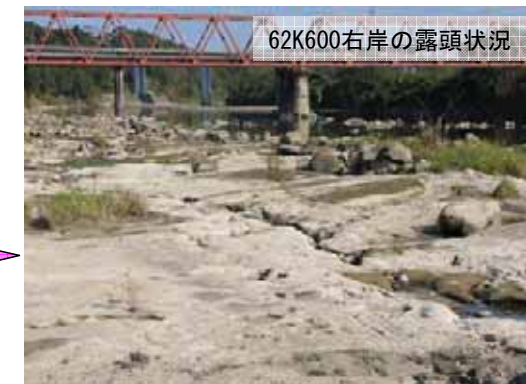
## 河床部に軟岩の人吉層が露頭した人吉地区の横断面図
