图1(1) 破堤地点设定结果图(下流地区)

图1(3) 球磨川下流地区氾濫解析結果(昭和40年7月降雨, W=1/6, 川辺川ダム無し, 現況河道・現況堤防)

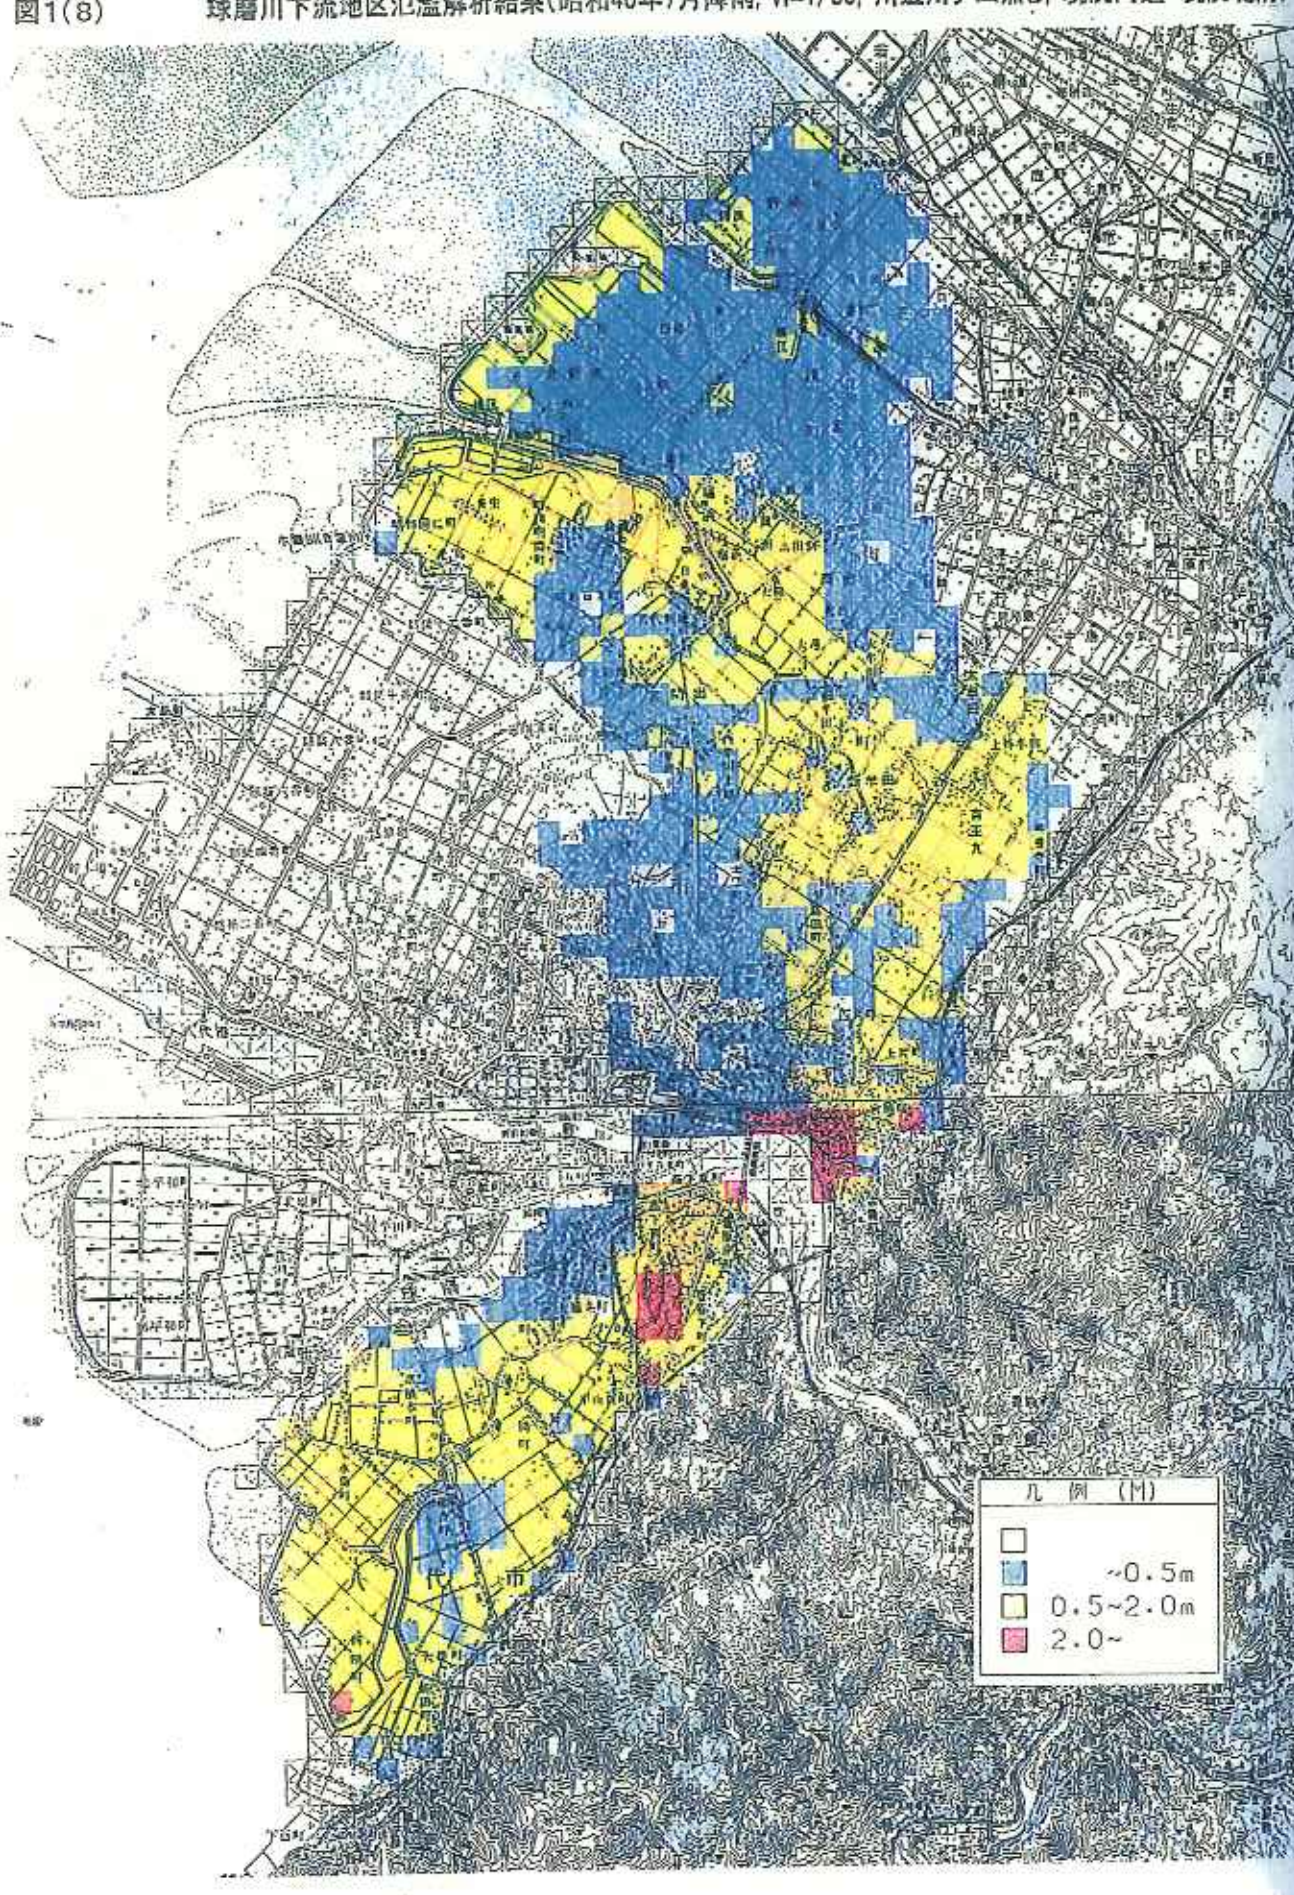
图1(8) 球磨川下流地区氾濫解析結果(昭和40年7月降雨, W=1/80, 川辺川ダム無し, 現況河道・現況堤防)
