阿蘇地域土砂災害対策検討委員会

報告書

平成 25 年 3 月

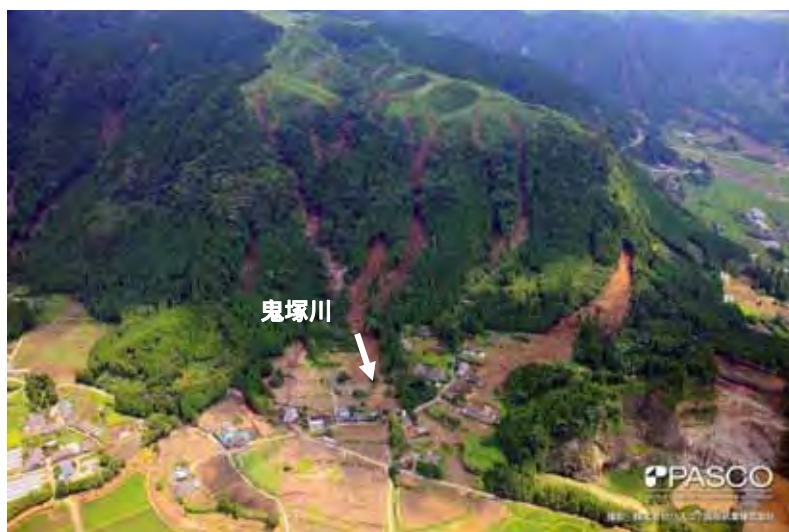
写真 1.2 阿蘇市一の宮町中坂梨地区付近

一の宮町中坂梨地区周辺部では、土石流危険渓流である鬼塚川や隣接する0次谷において、カルデラ壁の急斜面の崩壊を源頭部とする土石流等により家屋被害が生じた。

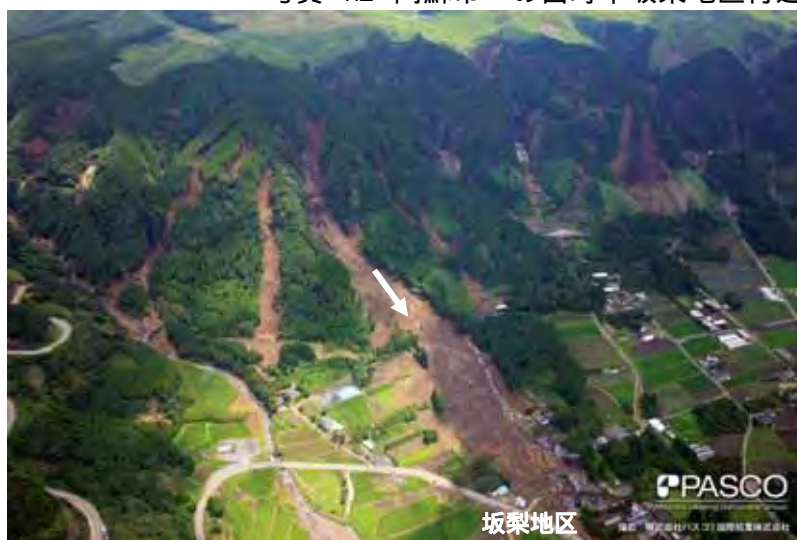
写真 1.3 阿蘇市一の宮町坂梨地区付近

一の宮町坂梨地区では、土石流危険渓流ではない0次谷において、カルデラ壁の急斜面の崩壊を源頭部とする土石流が生じ、6名もの人命が奪われる災害となった。

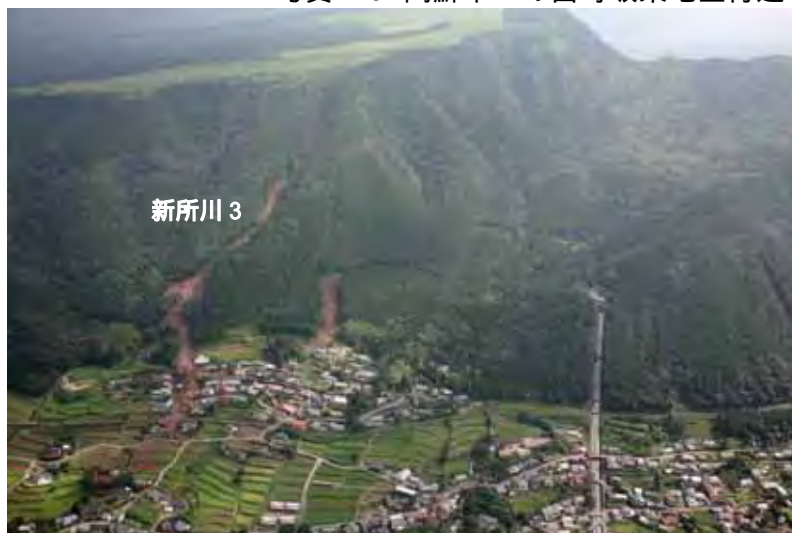
写真 1.4 南阿蘇村立野地区付近

南阿蘇村立野地区では、新所川3においてカルデラ壁の急斜面の崩壊を源頭部とする土石流が発生し、死者2名の人的被害が生じた。

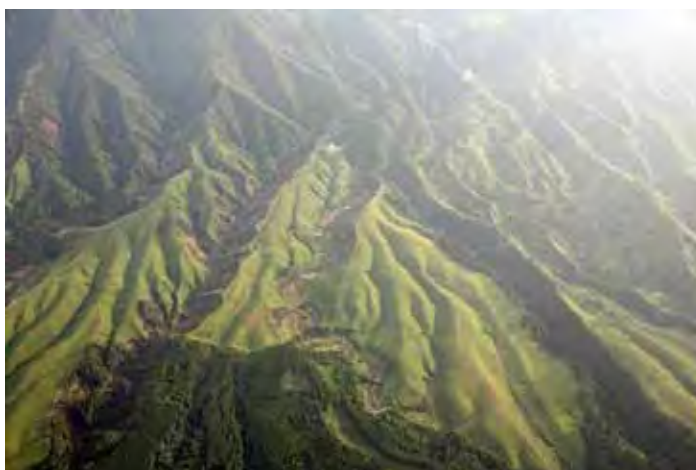
写真 1.5 中央火口丘北側斜面

中央火口丘の北側斜面においては、牧野を源頭部とする多数の表層崩壊が発生した。

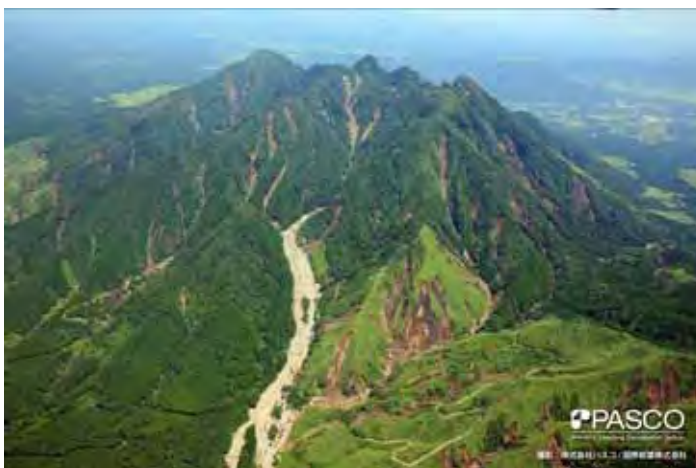
写真 1.6 根子岳遠望(北側より撮影)

根子岳の北側斜面においては、山頂部の急斜面を源頭部とする土石流が発生し、下流に多量の土砂が堆積した。

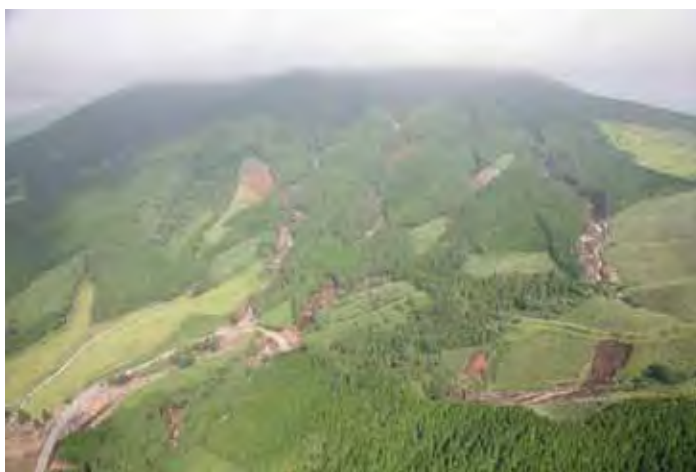
写真 1.7 根子岳東側斜面

根子岳の東側斜面においては、山頂部の急斜面を源頭部とする土石流が発生し、土砂が道路に到達した。

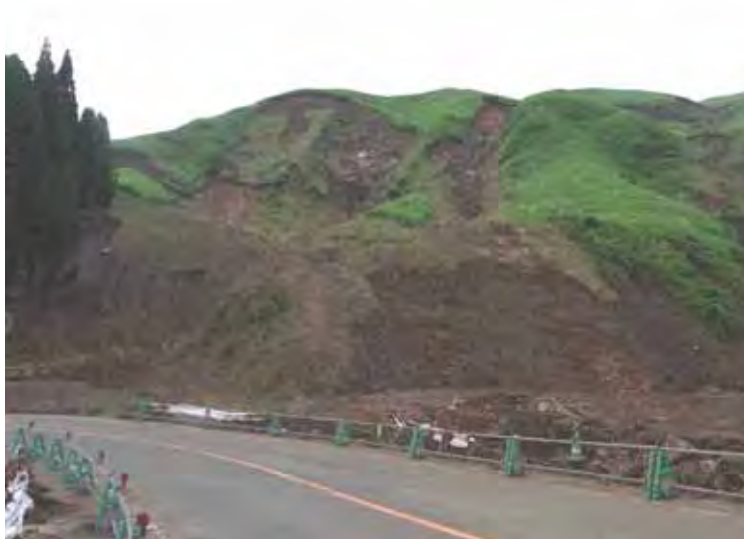
写真 1.8 妻子ヶ鼻付近の先阿蘇火山岩類(破碎が進み、岩塊状となっている)

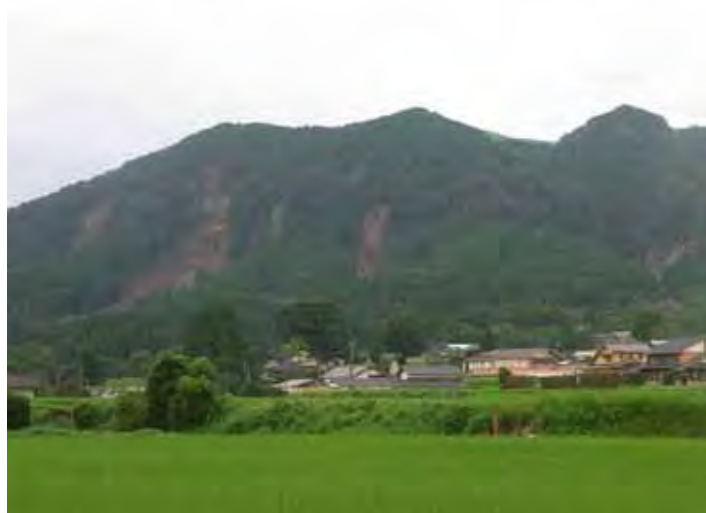
写真 1.9 卯の鼻(滝室坂付近)の状況(斜面中腹には阿蘇火砕流の溶結部が認められる)

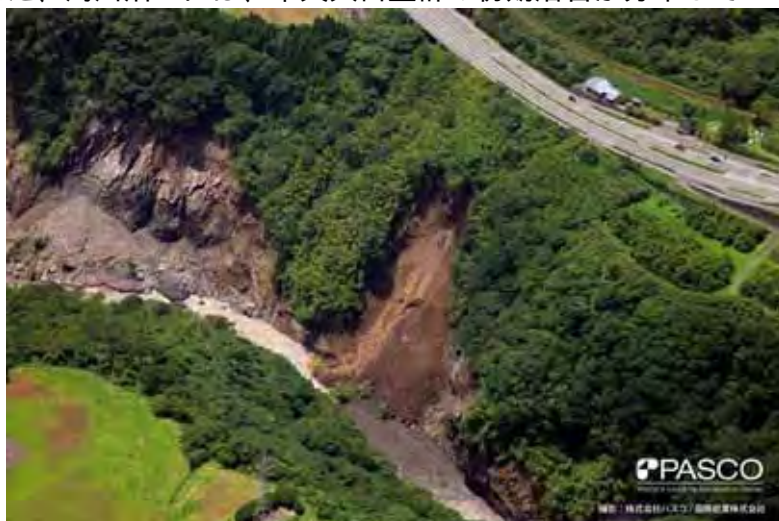
写真 1.10 阿蘇カルデラ西部の河床付近に露頭する赤瀬溶岩
(中央火口丘群の初期溶岩)

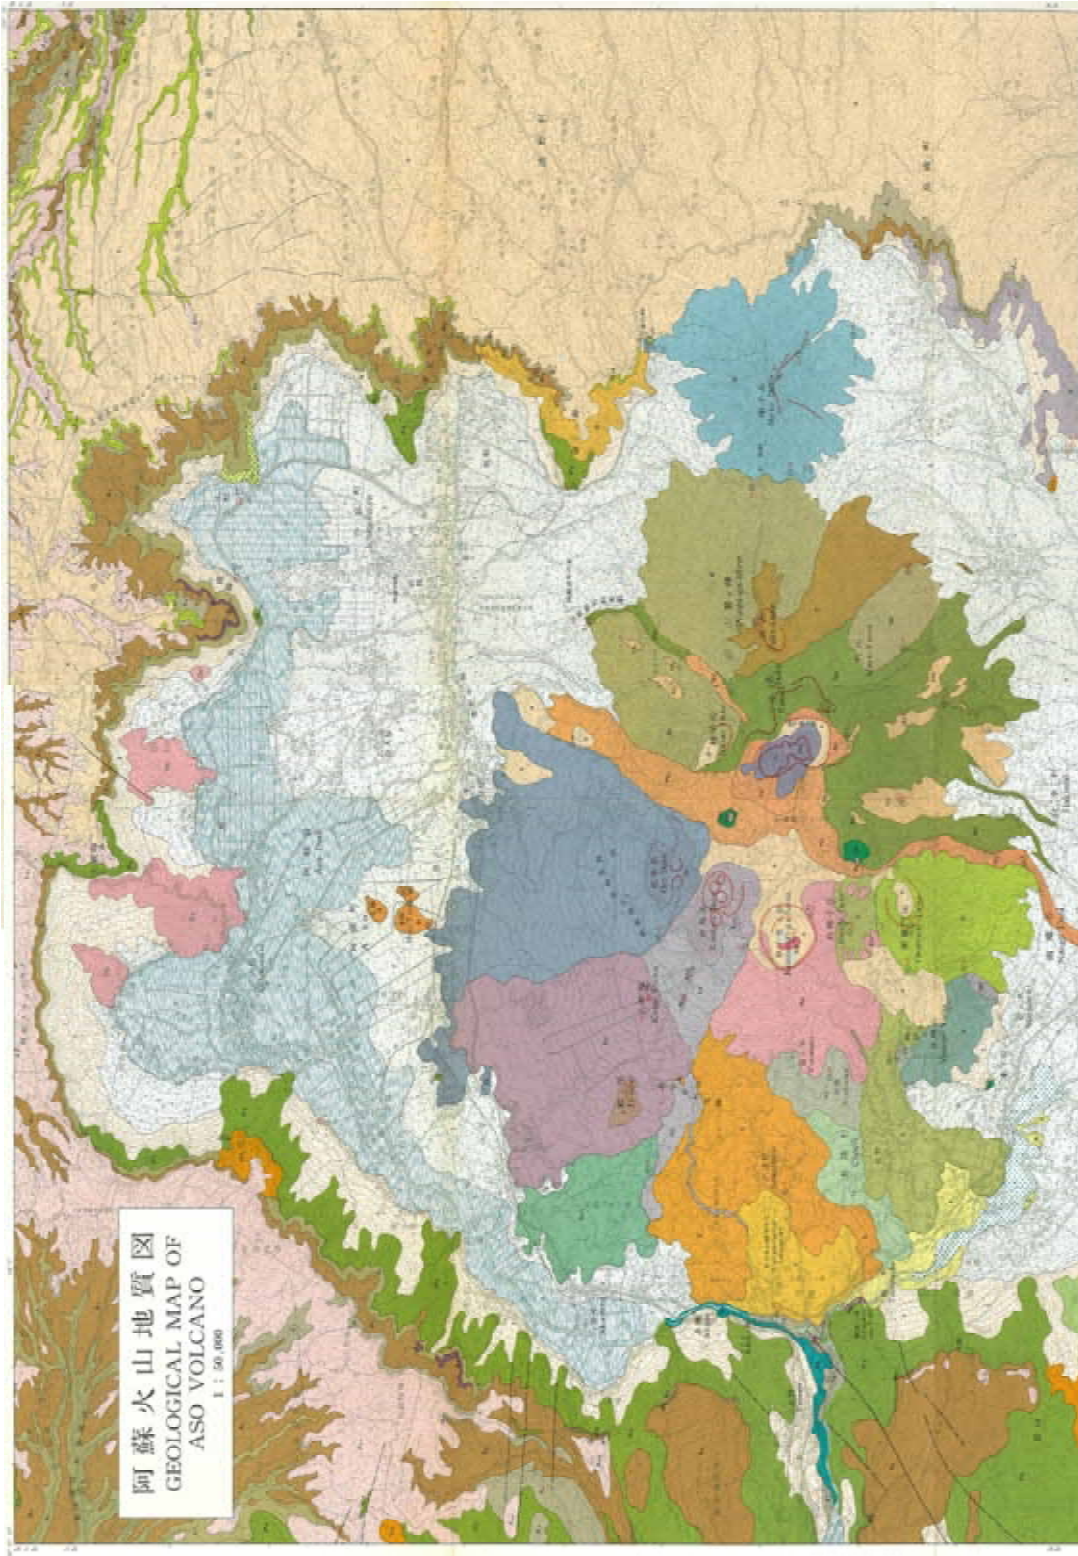
図 1.5 阿蘇地質図(主に阿蘇谷地域)出典:地質調査所(小野晃司、渡辺一徳)

阿蘇地域の地質図を図 1.5 に示す。阿蘇カルデラ東部には先阿蘇火山岩類に属する根子岳山体、妻子ヶ鼻や卯の鼻（滝室坂）を形成する輝石安山岩質溶岩や黒雲母流紋岩がカルデラ壁底部～中標高部にかけて分布しており、これを阿蘇火砕流の ASO-1～ASO-4 が薄く覆う地層構成となっている。これらの地層は、阿蘇火砕流の数度に亘る噴出によって寸断あるいは破碎されているものが多い。

また、カルデラ北部にかけては、カルデラ底部の低標高部に旧カルデラ湖形成時の砂礫層を覆って ASO-1～ASO-3 の古い時期の火砕流堆積物が分布している。これらの火砕流堆積物は、柱状節理に富む溶結凝灰岩部分と非溶結状態のスコリア層とがこれらの間に火山灰や軽石の薄層を挟み概ね成層して累重する形で分布している。

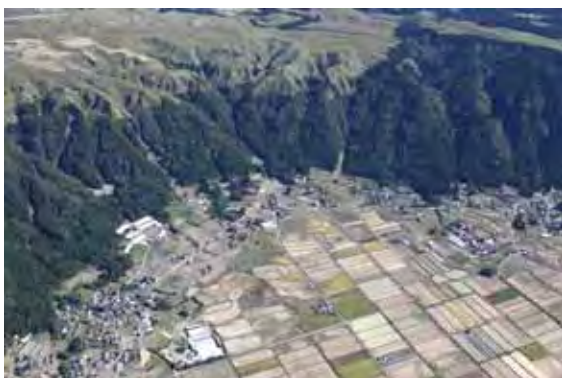
写真 1.11 カルデラ壁下部に分布する集落 (野中川 2 周辺域)

阿蘇地域の土地利用別の分布図を図 1.12 に示す。中央火口丘群及び外輪部外側は荒地あるいは牧野（図中ではその他用地に分類）が、カルデラ壁及び崖錐には森林が、カルデラ内の平地には水田及び建物用地が多く分布する。建物用地については、崖錐斜面下部にも多く分布していることが本地区において特徴的である。また、阿蘇地域の森林の区分別の位置図を図 1.13 に、森林面積を表 1.6 にそれぞれ示す。根子岳南側斜面周辺部は国有林であり、その他の多くを民有林が占める状況にある。また、中央火口丘群及び根子岳の山頂付近並びに外輪部急斜面が保安林に指定されている。

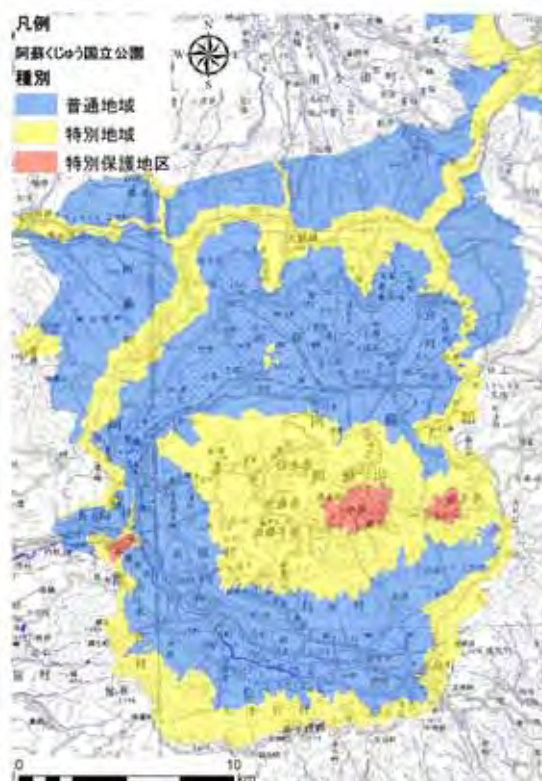
図 1.14 阿蘇くじゅう国立公園位置図

阿蘇地域は阿蘇くじゅう国立公園に指定されており、中岳及び根子岳の山頂付近が特別保護地区に、中央火口丘及び外輪部が特別地域に指定されている。また、一部地区は熊本県自然環境保全地域あるいは郷土修景美化地域に指定されている。
