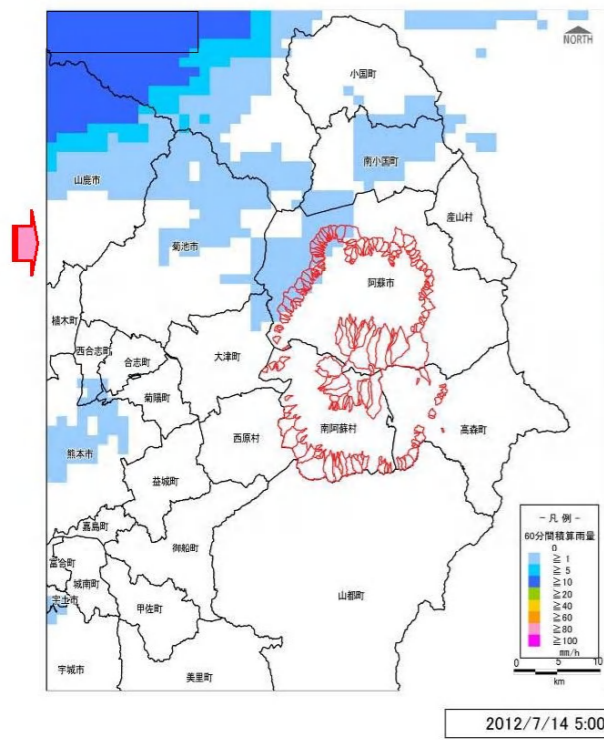
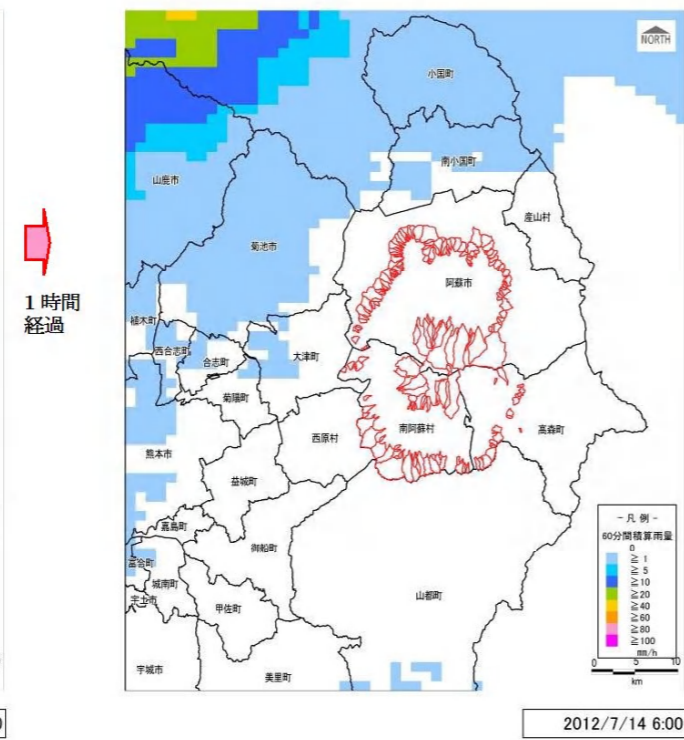
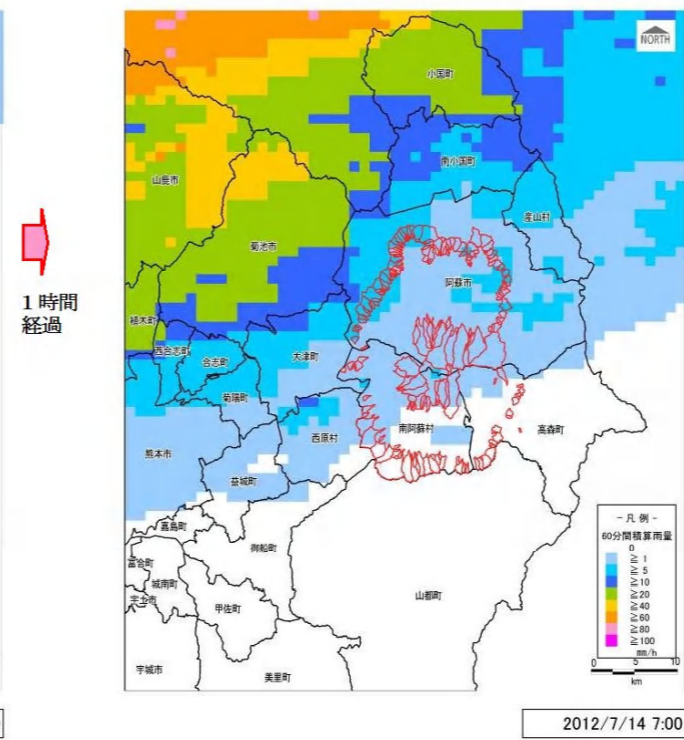
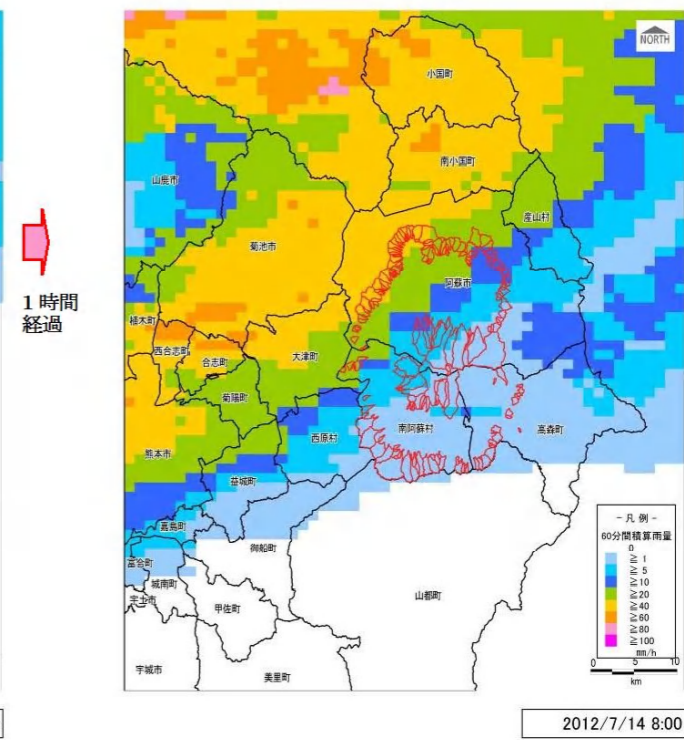
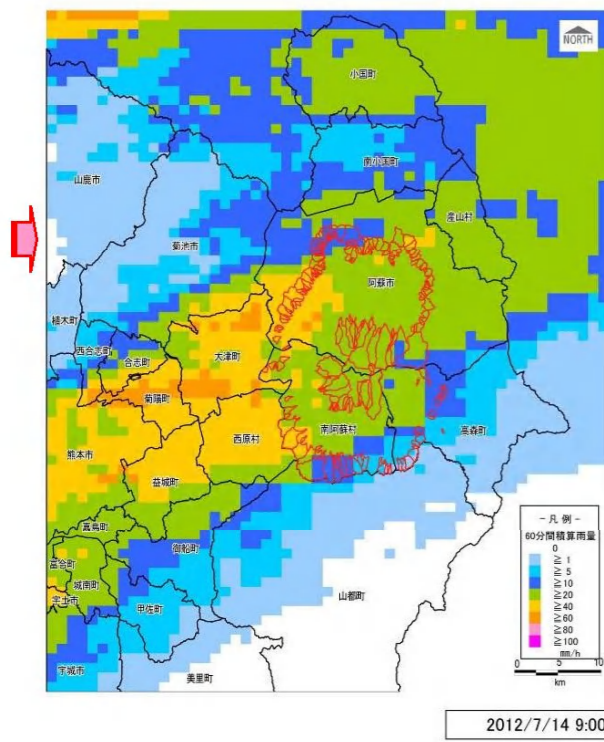
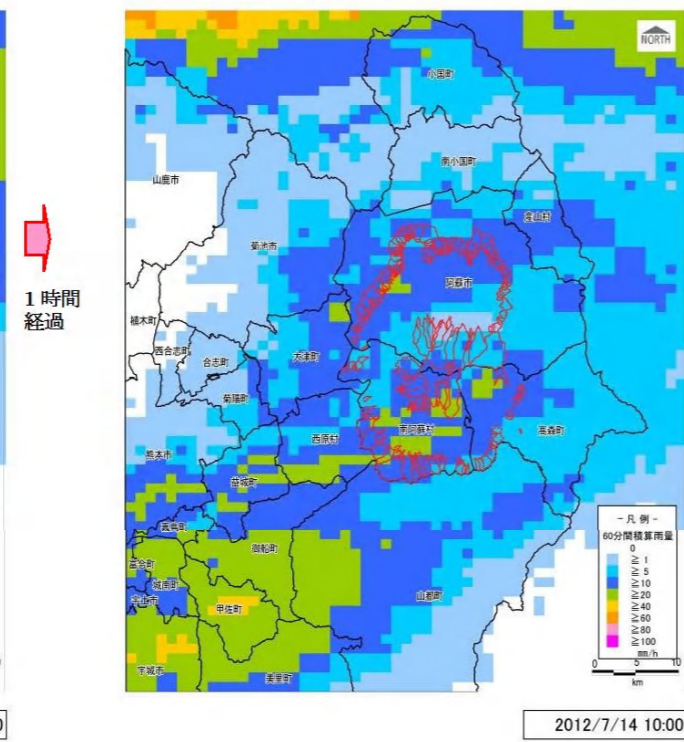
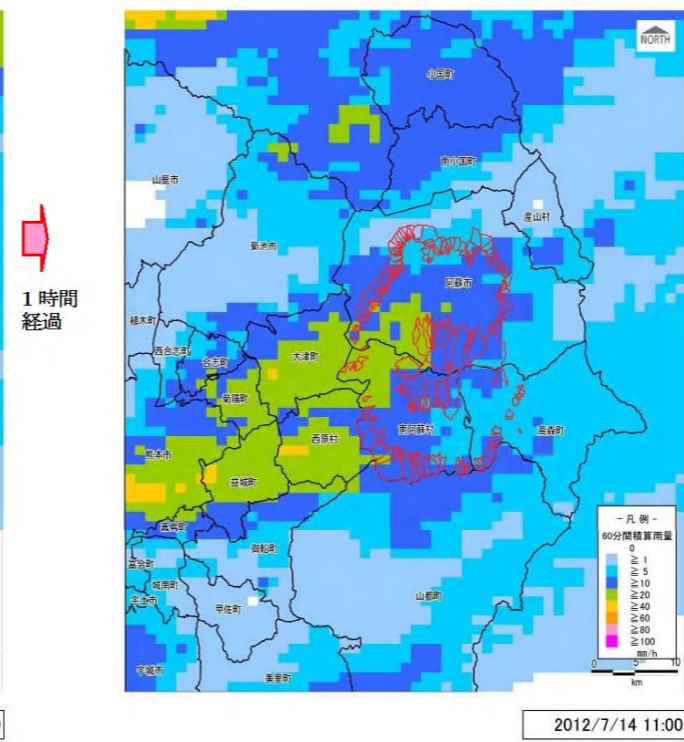
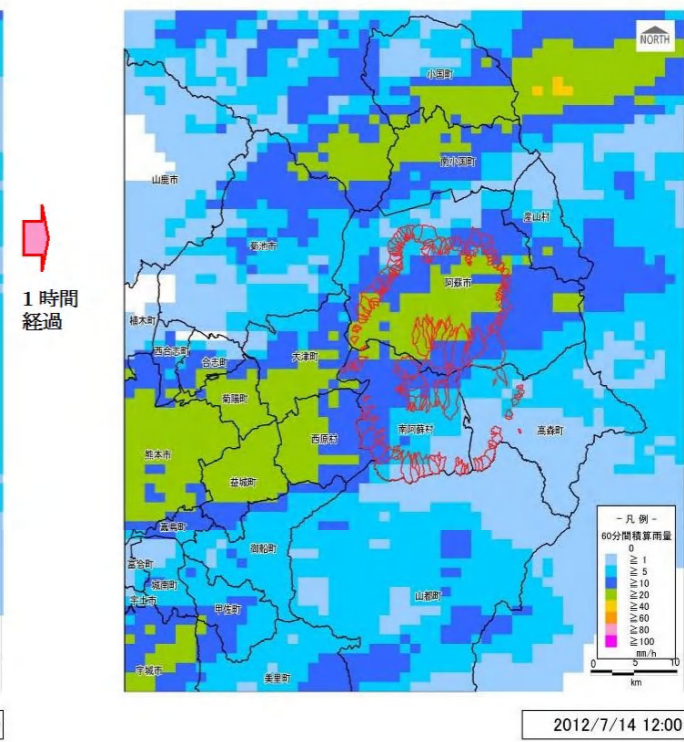
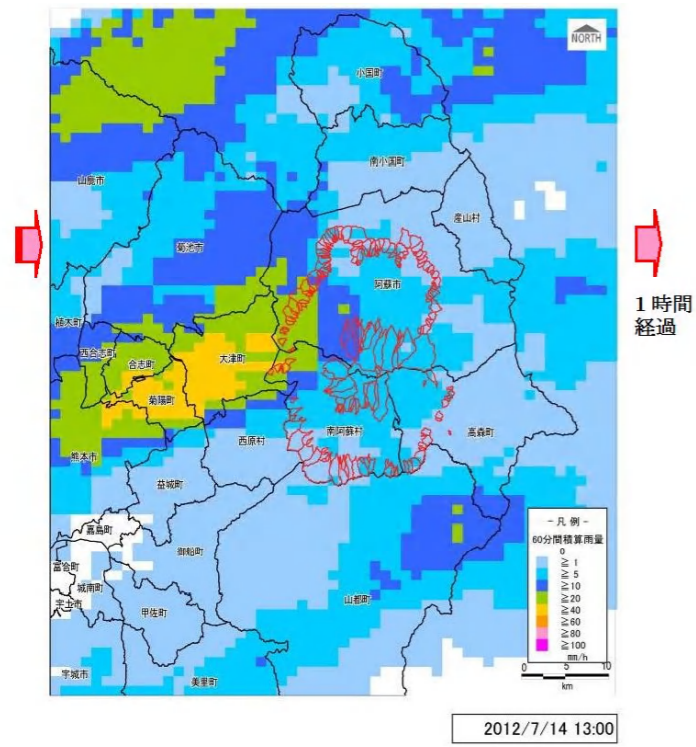
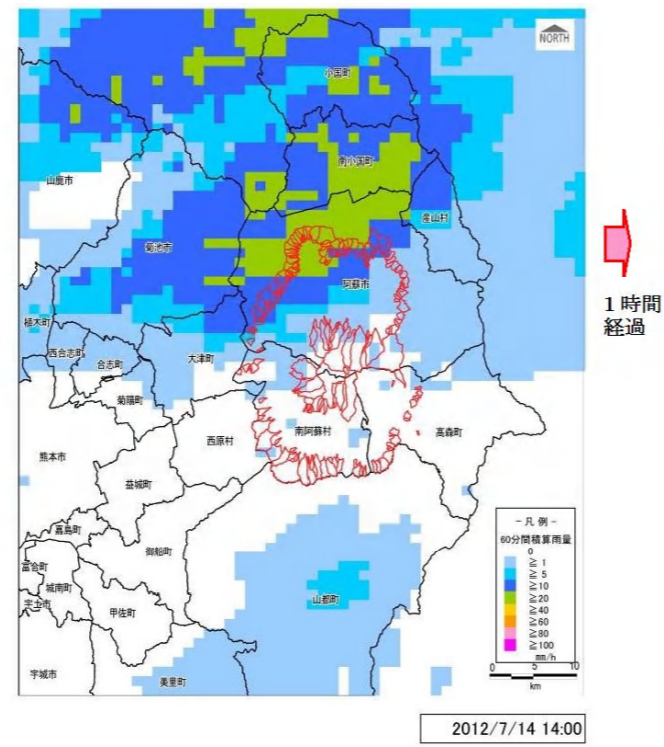
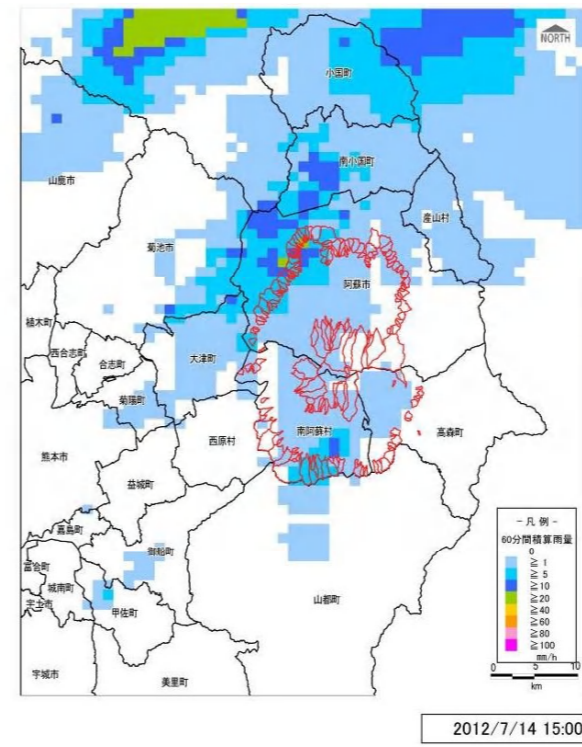
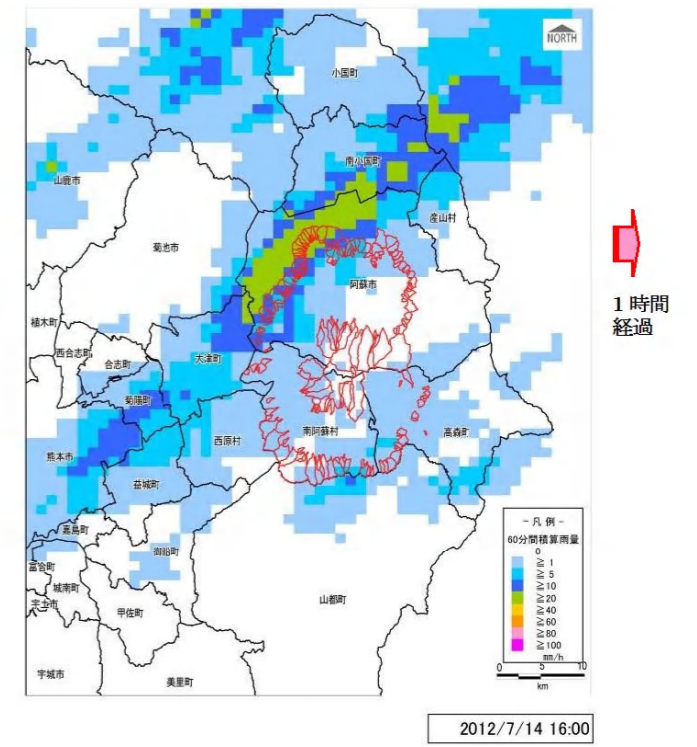
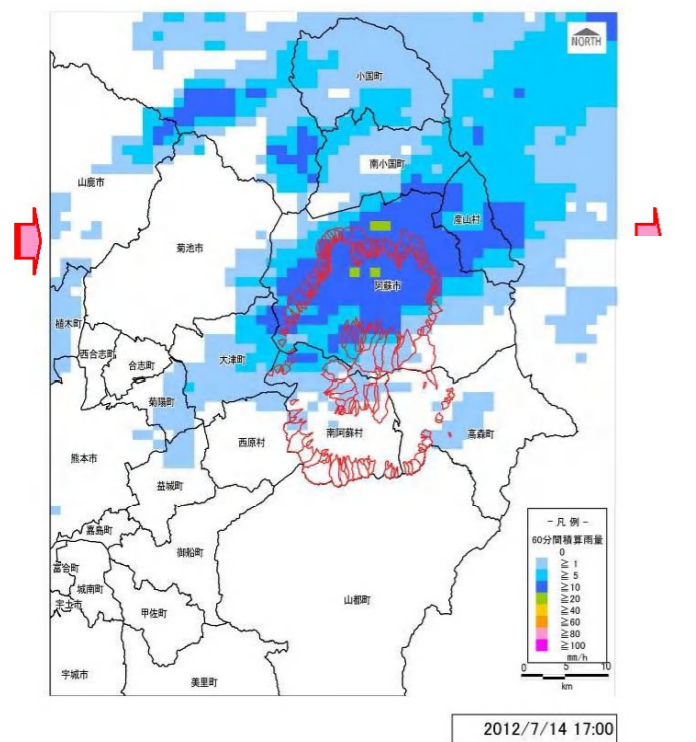
日雨量、総雨量を用いて全体的な降雨分布についてみると、カルデラ北部に集中して降雨が発生していたことが確認できる。カルデラ北部でも特にカルデラの西側に降雨が集中していたことが確認できる。

一方、時間雨量の等雨量線図より強雨域の移動特性についてみると、全体的には北西から南東方向に雨域が移動していたことが確認できる。詳細にみるとカルデラ北西では2時に強雨域が確認でき、3時にはやや南東に移動している。4時にはやや小康状態になったが5時から6時にかけて再びカルデラ北部に強雨域が出現し、7時には強雨域はカルデラ南部に移動した。特に、6時までの1時間の降雨分布をみると、日雨量や総雨量では強雨域が確認できなかったカルデラ北東で強雨域が確認されている。
