④ 阿蘇市 一の宮町 塩井川2 (土石流危険渓流 421-I-019) (流域面積: 0.49km²)

⑤ 阿蘇市 一の宮町 ^{さかなし}坂梨地区（土石流危険渓流外）（流域面積：0.09km²）

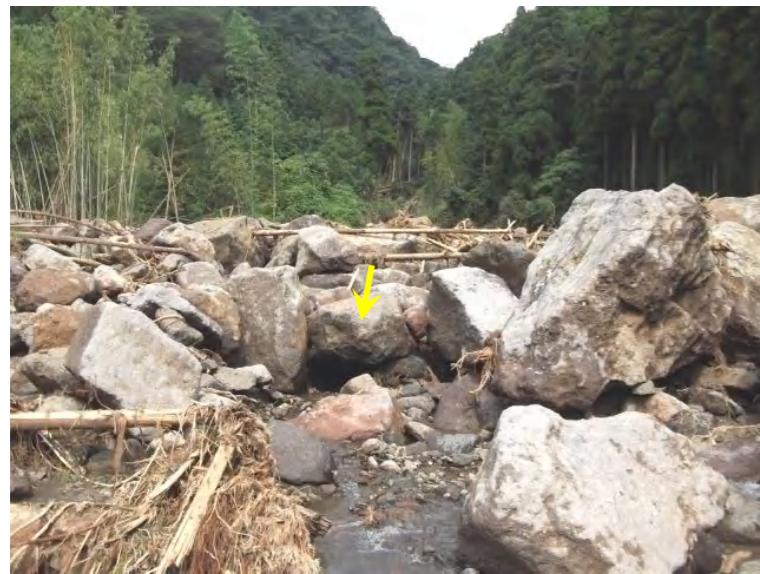
写真. 土砂の堆積状況

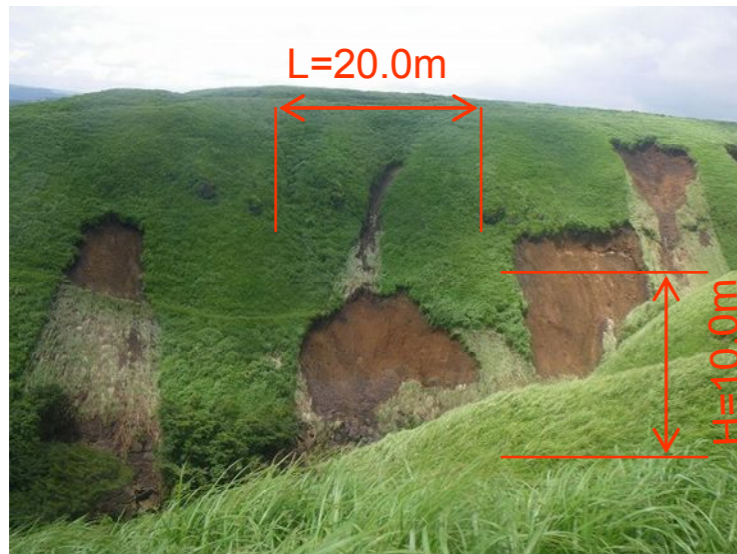
写真. 上流部の侵食状況

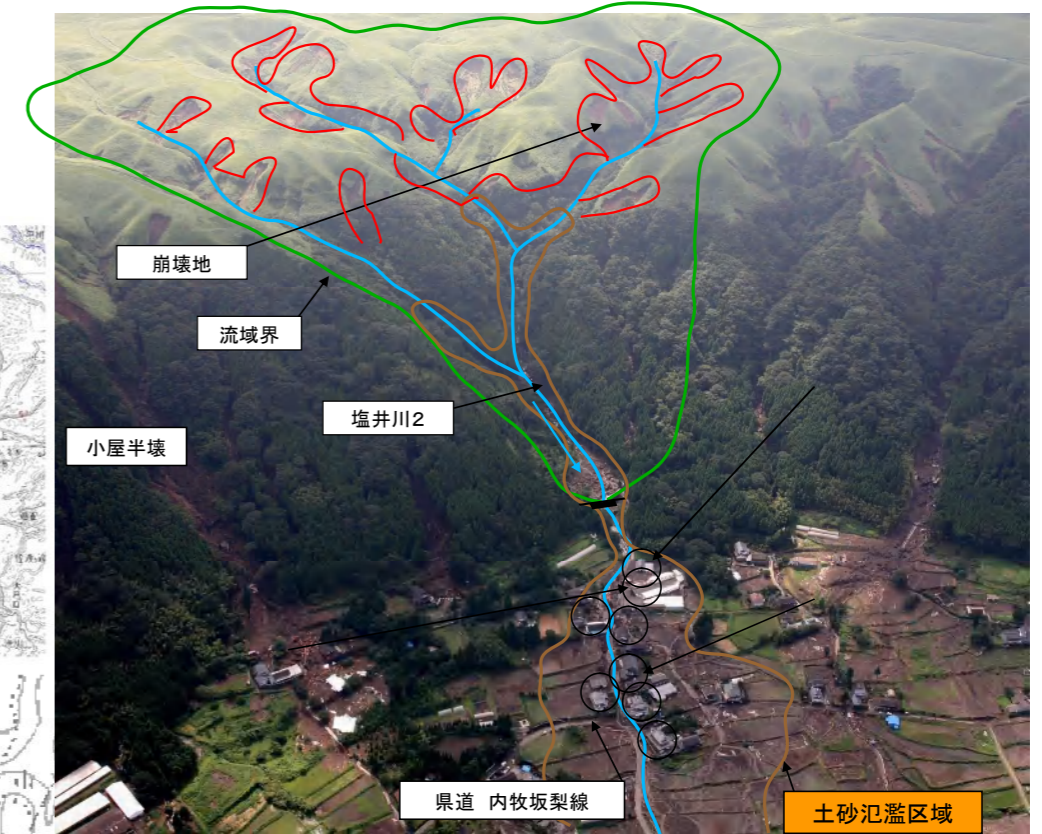
写真. 災害直後の状況

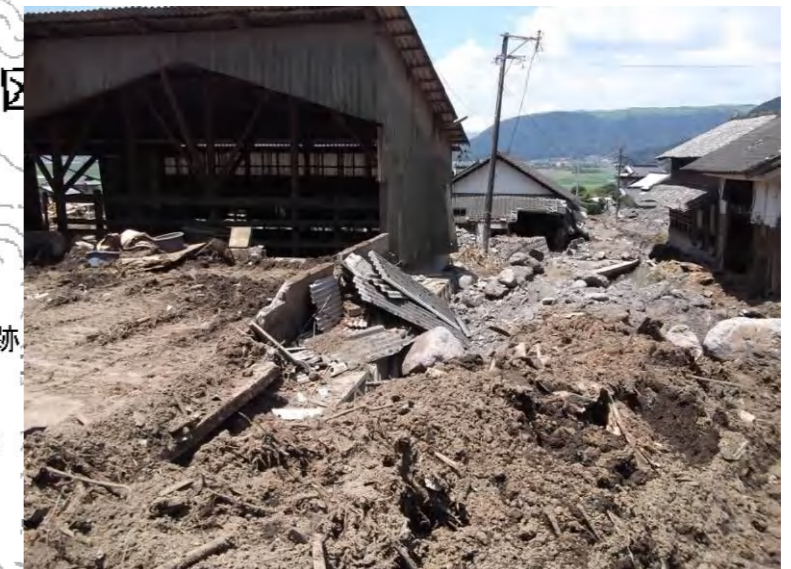
写真. 家屋の被害状況

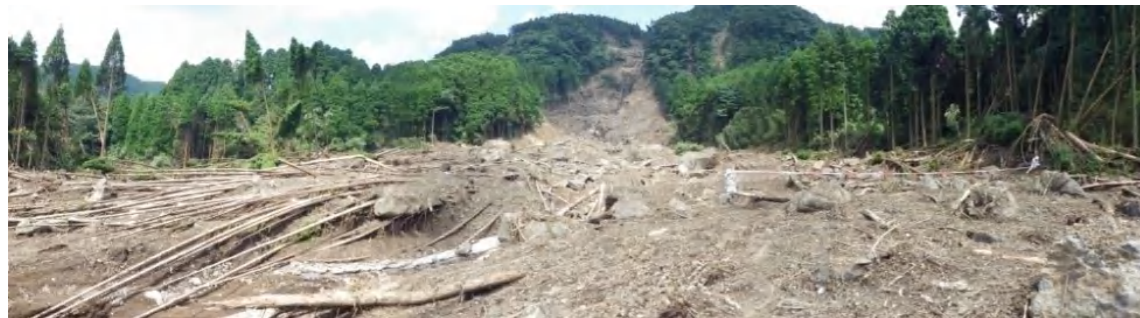
写真. 土砂の堆積状況

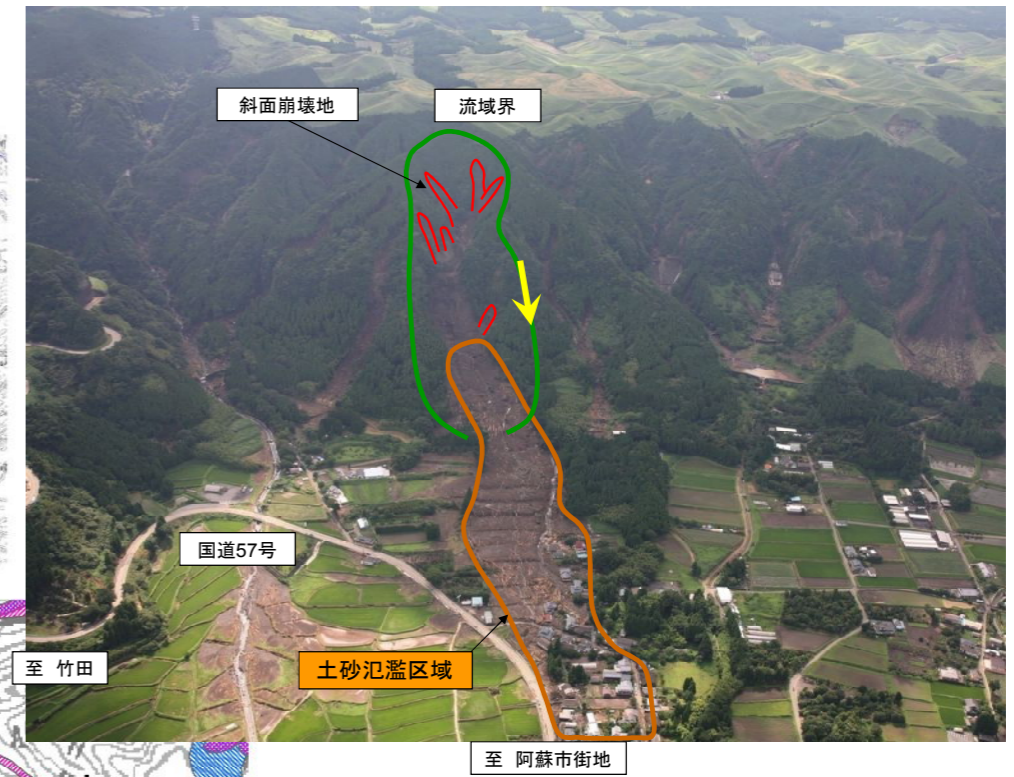
写真. 災害直後の状況

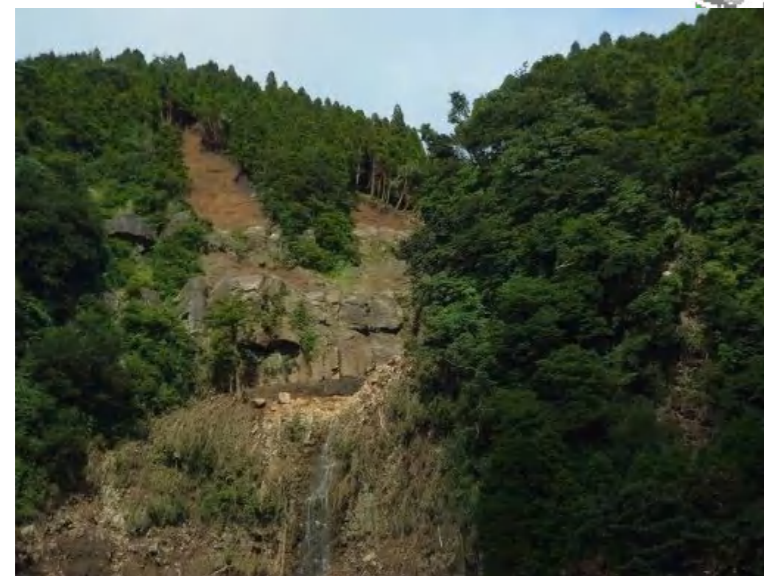
写真. 源頭部の崩壊状況

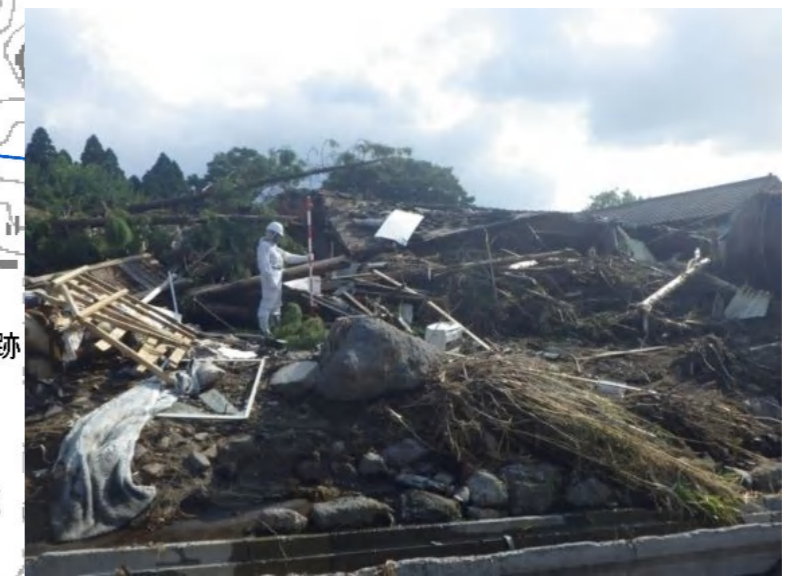
写真. 家屋の被害状況
