⑥ 高森町 ^{こしがわら} 小七河原川 (土石流危険渓流 428-I-020) (流域面積: 0.88km²)

⑦ 阿蘇市 一の宮町 古閑の滝 (土石流危険渓流 421-I-027) (流域面積: 0.51km²)

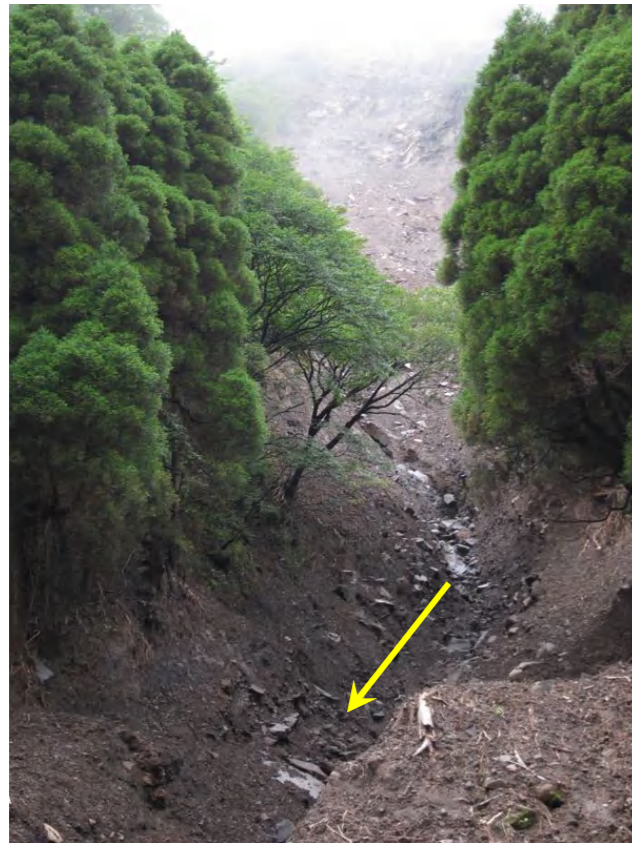
写真. 溪床の侵食状況

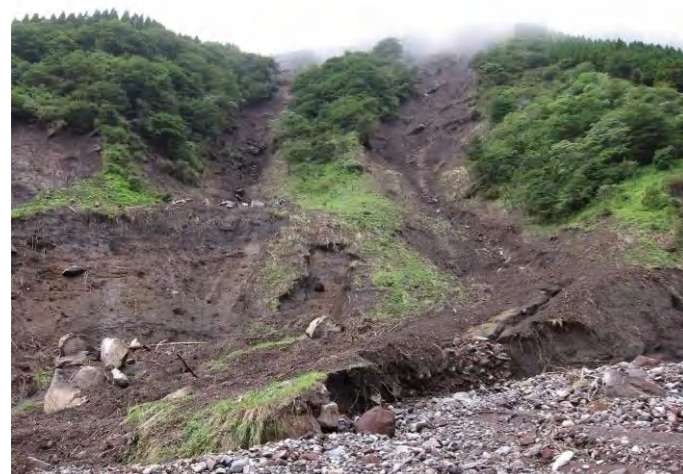
- 林地を源頭部とする崩壊が発生した。
- 直下の透過型砂防堰堤、および不透過型砂防堰堤において土砂・流木が捕捉されたものの、捕捉量を上回る土砂・流木が下流に到達し、物的被害が生じた。

写真. 源頭部の崩壊状況

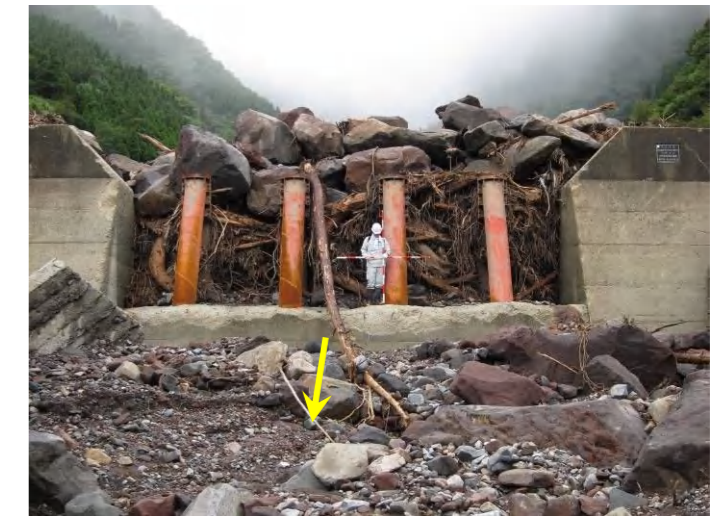
写真. 鋼製砂防堰堤における土砂・流木捕捉状況

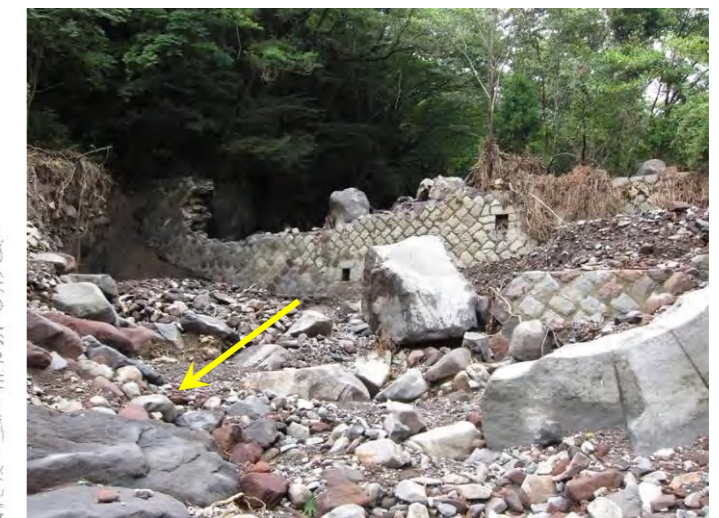
写真. 既往対策施設の破損状況

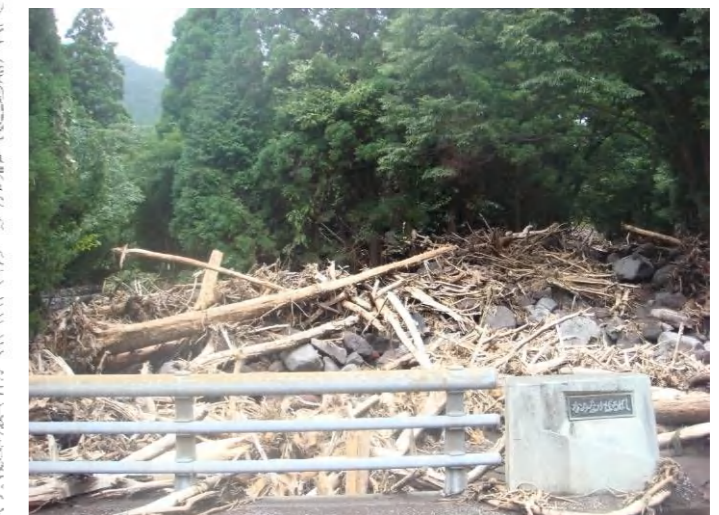
道路被害: 道路橋閉塞

写真. 道路橋の閉塞状況

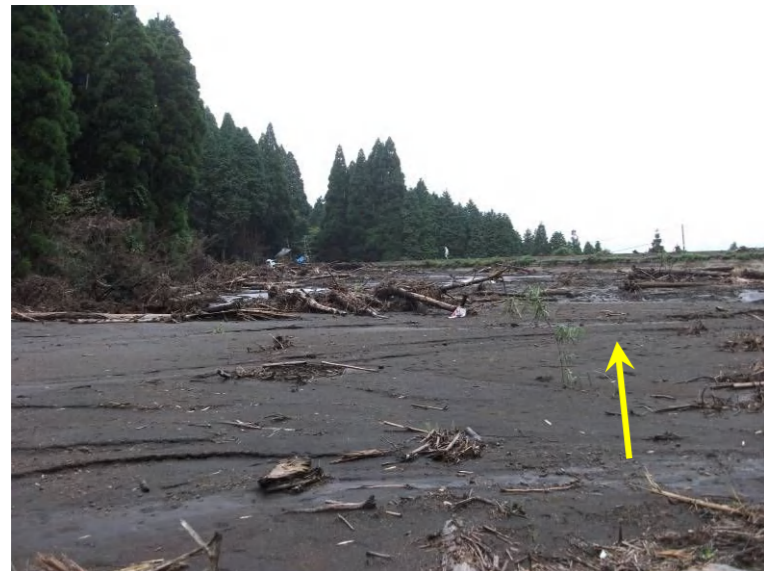
写真. 鉄道盛土上部の土砂堆積状況

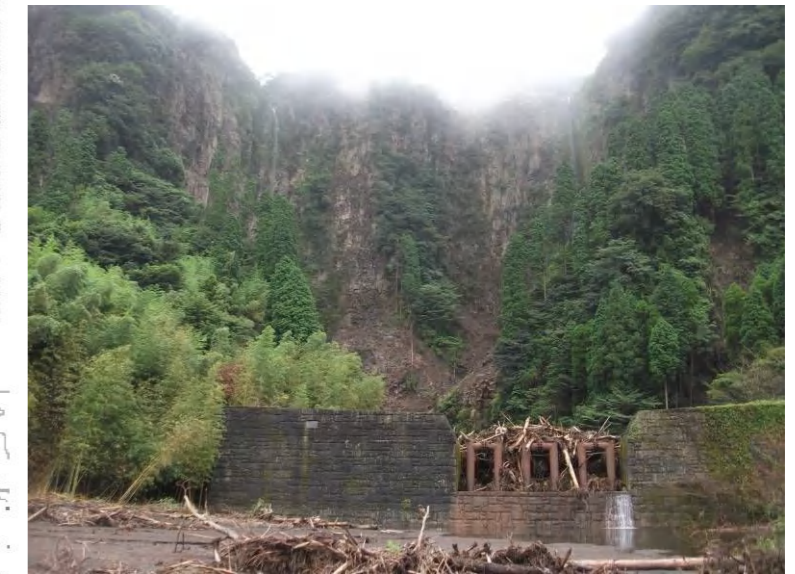
- ・ 林地や裸地を源頭部とする崩壊が発生した。
- ・ 直下の古閑の滝砂防堰堤 (鋼製砂防堰堤) において土砂・流木が捕捉されたものの、捕捉量を上回る土砂・流木が下流に到達し、JR 豊肥線へ被害が生じた。

写真. 源頭部及び古閑の滝砂防堰堤の流木捕捉状況

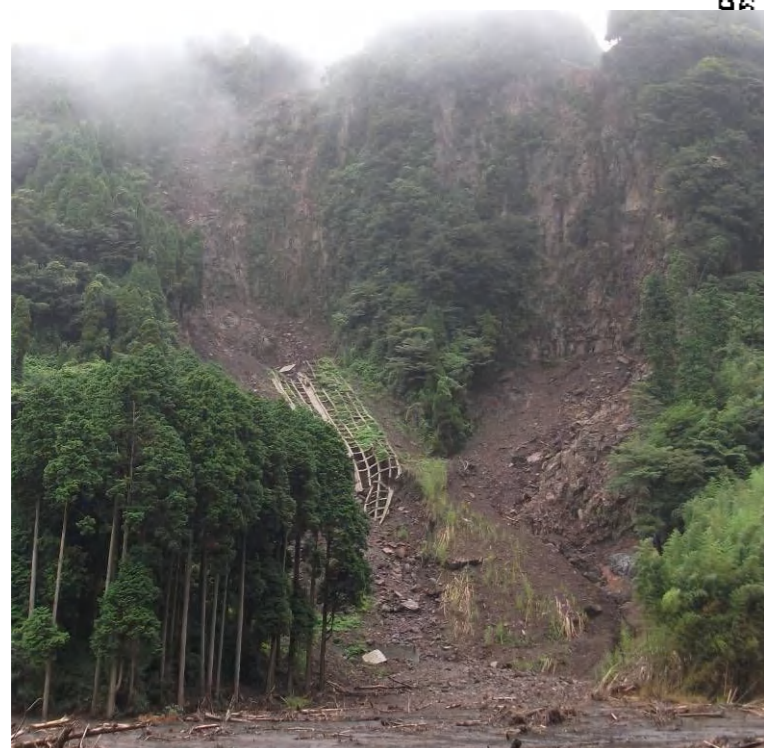
写真. 既設法枠工周辺部の崩壊状況

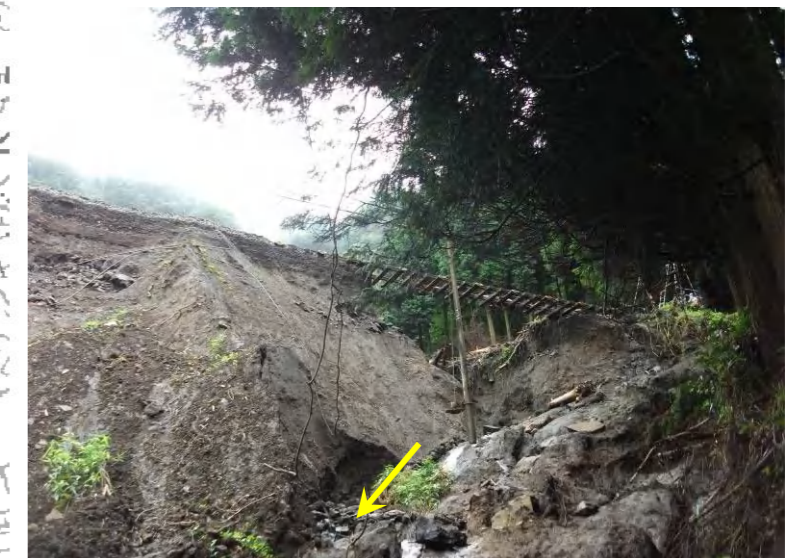
鉄道被害: JR 豊肥線

写真. 鉄道の被害状況
