<事例3> 区域設定していたが、区域内で土砂が止まらなかったもの。

図 3.7 鬼塚川における土砂流出範囲と土砂災害警戒区域、土砂災害特別警戒区域の関係

前述の3事例について、土砂災害警戒区域及び土砂災害特別警戒区域と、土砂による影響範囲における被災家屋の分布を整理した。

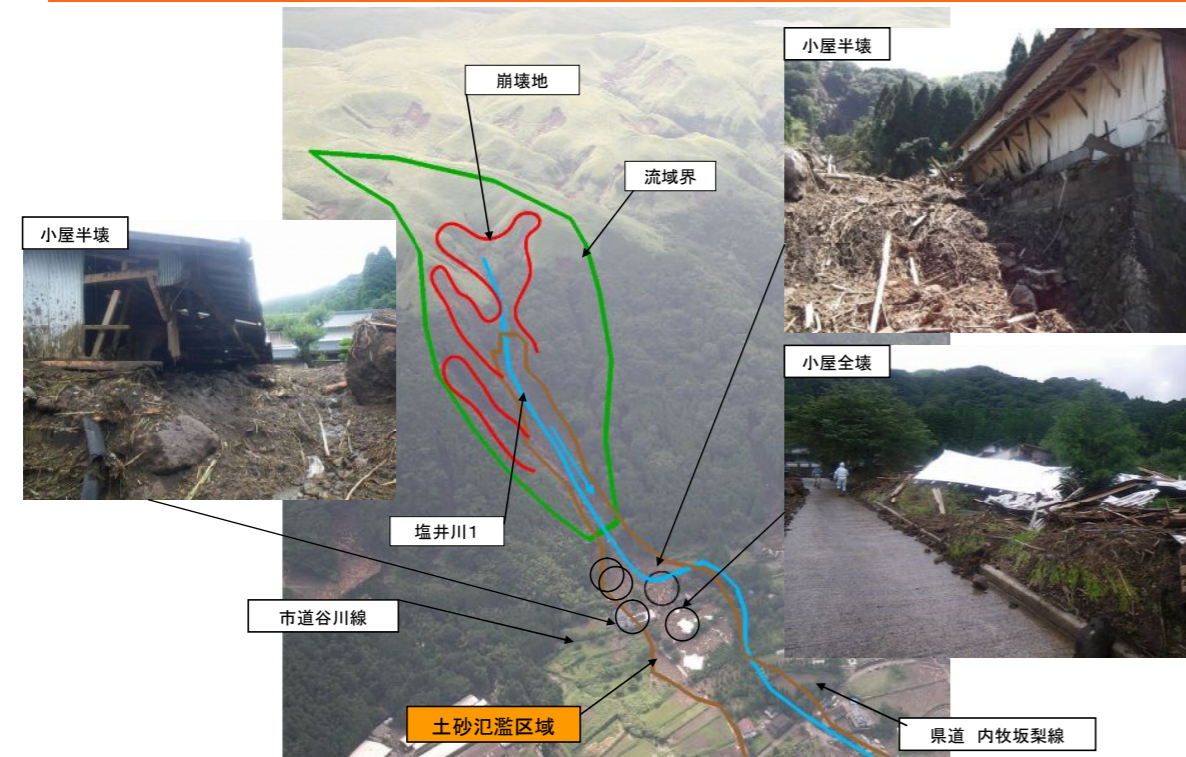
7月12日発生 土石流災害 塩井川1 (熊本県阿蘇市一の宮塩井)

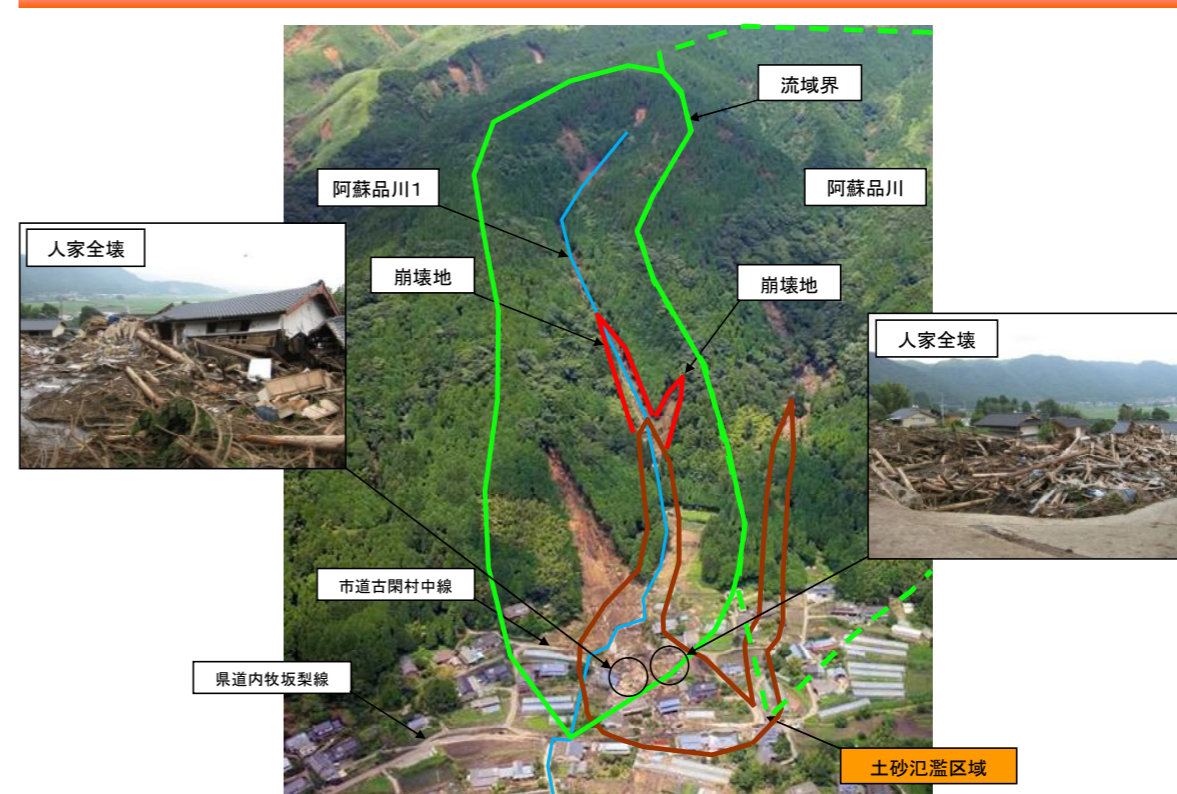
7月12日発生 土石流災害 阿蘇品川1 (熊本県阿蘇市一の宮町阿蘇品)
