熊本県の地下水位観測結果について

2 令和5年（2023年）の地下水位

熊本県の観測井における地下水位観測結果 一覧

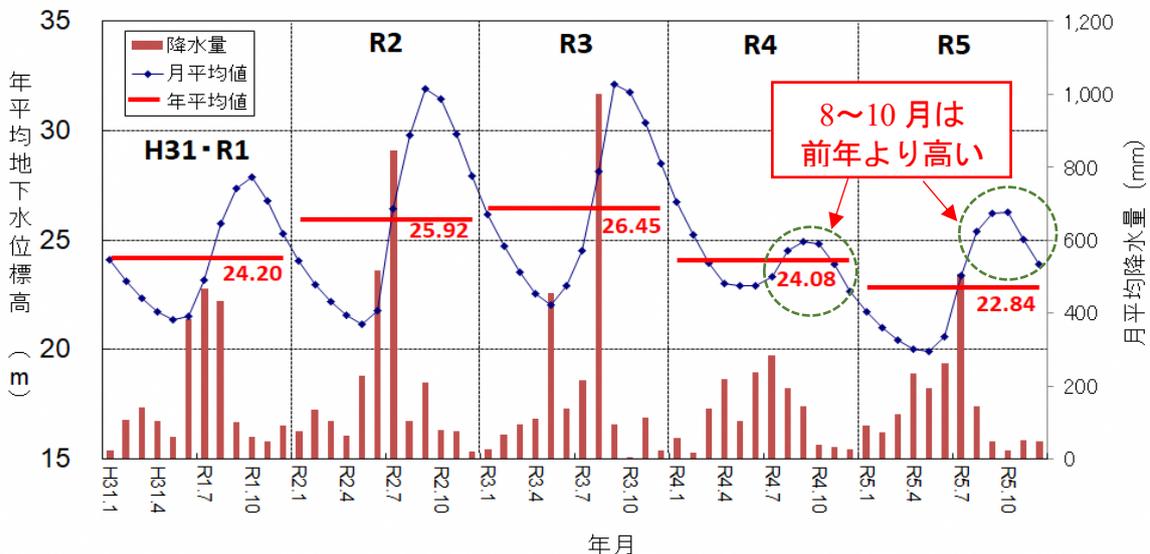
（菊陽観測井の地下水位の月平均値の水位）

- ・ 県が設置している県内 33 か所（令和5年（2023年）時点）の地下水位観測井において、令和5年（2023年）の地下水位が2年連続で前年より低下した観測井は約半数の16ヶ所となりました。これは、令和4年（2022年）の降水量が少なく、令和5年（2023年）の梅雨前まで地下水位の低下傾向が続いた影響によるものと考えられます。一方で、令和4年（2022年）に地下水位が前年より低下していたものの、令和5年（2023年）には前年より上昇した観測井は全体の約3割の9ヶ所となるなど、回復の兆しも見られています。
- ・ 下図菊陽観測井の観測結果のとおり、令和5年（2023年）1～6月は前年の少雨の影響により地下水位が低かったものの、7月以降は梅雨の降水の影響により地下水位は回復し、令和5年（2023年）8月以降は前年同月よりも地下水位が高い状況が続いています。

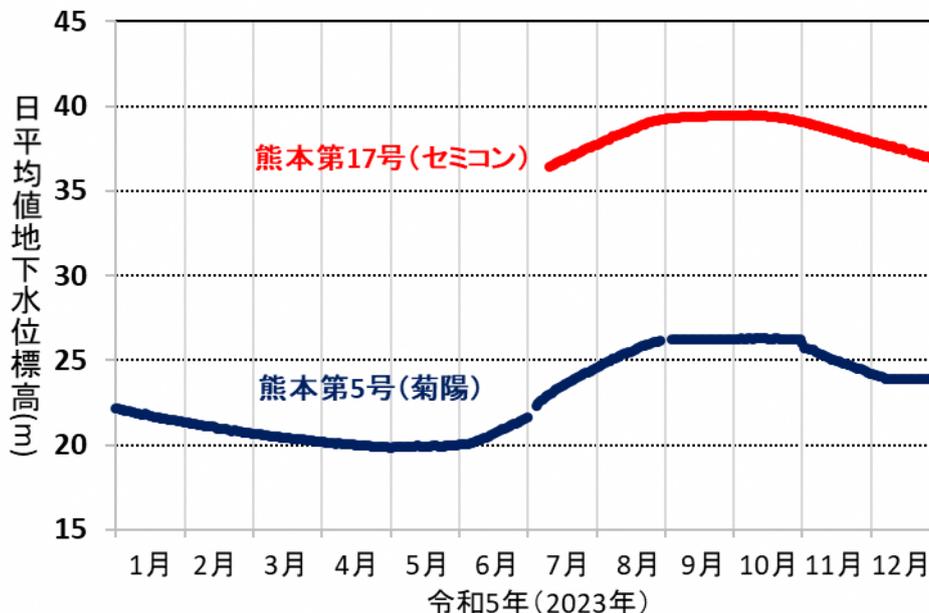
（熊本第17号（セミコン）及び熊本第5号（菊陽）の地下水位（日平均値））

- 県では、令和5年（2023年）7月にセミコンテクノパーク周辺に新たに観測井（熊本第17号（セミコン））を設置し、地下水位の観測を開始しました。熊本第17号（セミコン）の地下水位は熊本第5号（菊陽）と同じような挙動を示しており、異常等は確認されていません。

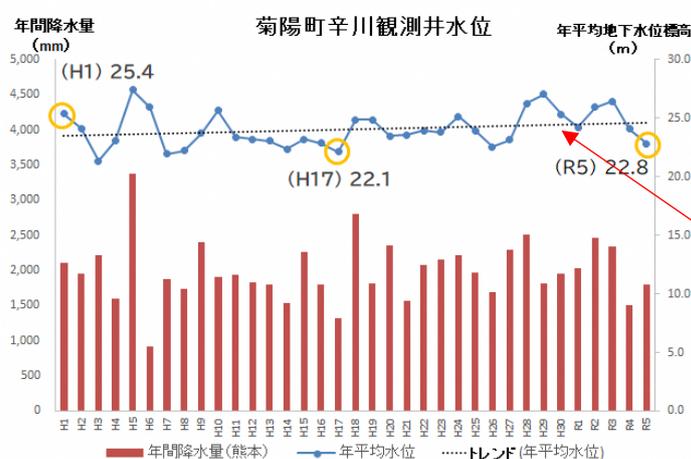
平成元年から令和5年
までのトレンド
(回帰直線)

- ・トレンド（グラフ中の直線）は、最小二乗法による近似直線（回帰直線）を示しており、全ての点の真ん中を通る（誤差が少なくなる）線を描くことで、変動の傾向を客観的に視覚化したものです（下図参照）。
- ・回帰直線の詳細については、総務省統計局ホームページ（なるほど統計学園）を参照してください。

(Q 1) 地下水位は平成元年より最新年の方が低いのに、上昇しているような直線（トレンド）はおかしいのではないか。

(A 1) ・地下水位は降水の状況等により毎年大きく変動するため、特定年のみの地下水位を比較して全体的な増減の傾向を判断することは適切ではありません。

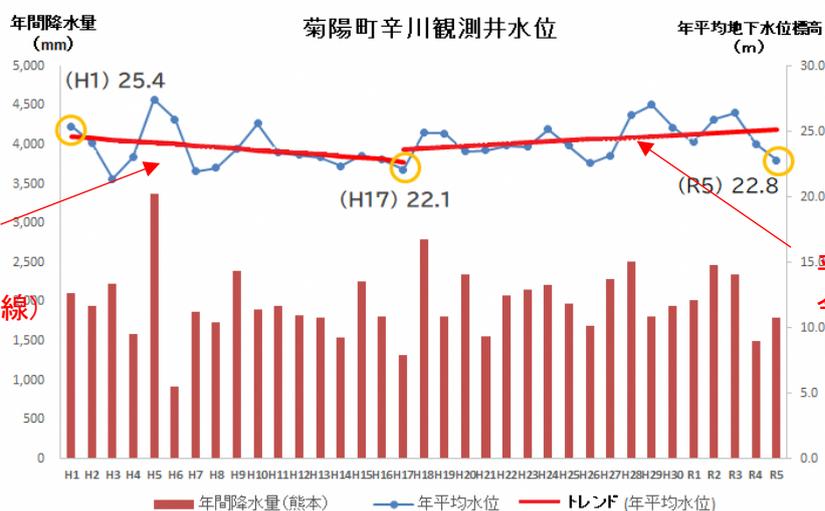
(A 2) ・菊陽町辛川の地下水位を平成17年までと平成17年以降に分けてトレンド（回帰直線）を記載すると下図のとおりであり、統計学的にも地下水位は平成17年まで減少し、平成17年以降上昇している傾向が認められます。

平成元年から
平成17年までの
トレンド (回帰直線)

平成17年から
令和5年までの
トレンド (回帰直線)

(Q 2) 地下水位が平成17年まで減少し、平成17年以降上昇しているような矢印を入れるのは印象操作であり、統計学的におかしいのではないか。
