菊池川水系 (合志川・矢護川)

熊本県北部の菊池川水系合志川、矢護川では、7月12日未明から朝方にかけて、記録的な豪雨に見舞われ、護岸の崩壊や一部区間において越水被害が生じました。被災箇所の復旧と合わせて流下能力を確保し、再度災害防止を図ります。

大野川水系 (玉来川・吐合川)

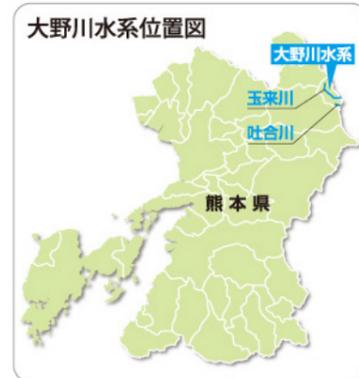
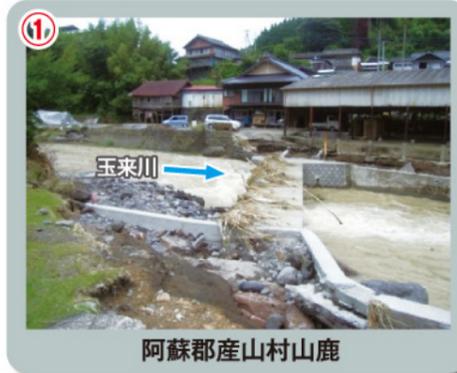
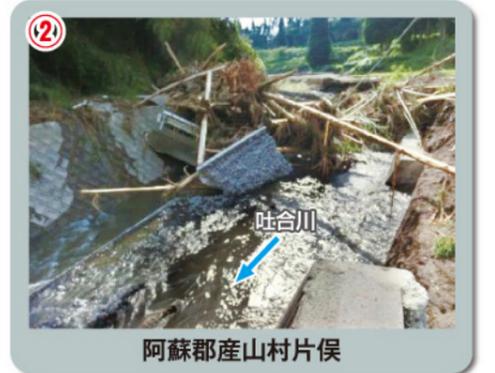
被災状況

平成24年7月12日の九州北部豪雨により、大野川水系玉来川及び吐合川においては、流下能力不足や横断工作物の影響により越水し、家屋や農地の浸水被害が発生しました。被災した施設の復旧と合わせて河積の拡大を行い、流下能力の向上を図ります。
