平成30年7月豪雨における熊本県内の状況

河川改修の事業効果(大鞘川)

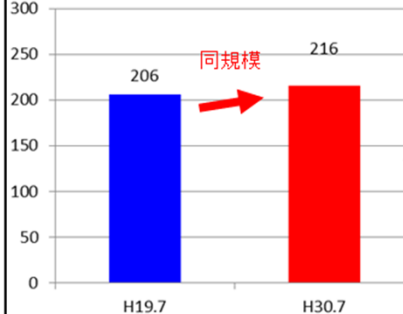
累加雨量の比較(第二大鞘橋観測所)

- 二級河川大鞘川水系大鞘川では、平成9年に発生した洪水を契機とし、平成11年より河川改修(旧広域基幹)に着手した。
- その後も出水による家屋浸水被害が頻発しており、特に平成19年の集中豪雨による出水では、浸水面積800ha、床上浸水7戸、床下浸水58戸の被害が生じた。
- 平成30年7月豪雨においては、平成19年出水時と同等以上の降雨であったが、総合流域防災事業による堤防等の整備を行ったことにより、浸水被害の発生がなかった。

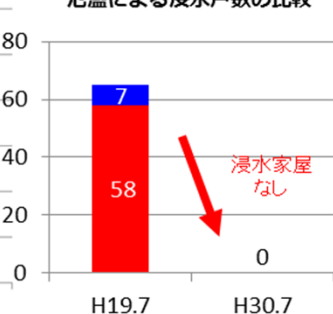
氾濫による浸水戸数の比較

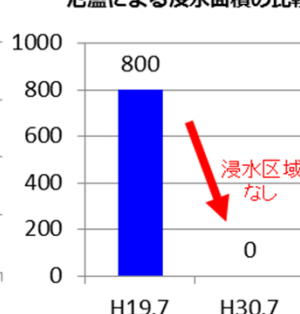
氾濫による浸水面積の比較
