第2回 万江川土砂洪水氾濫対策検討委員会 ～討議資料～

令和5年2月3日（金）

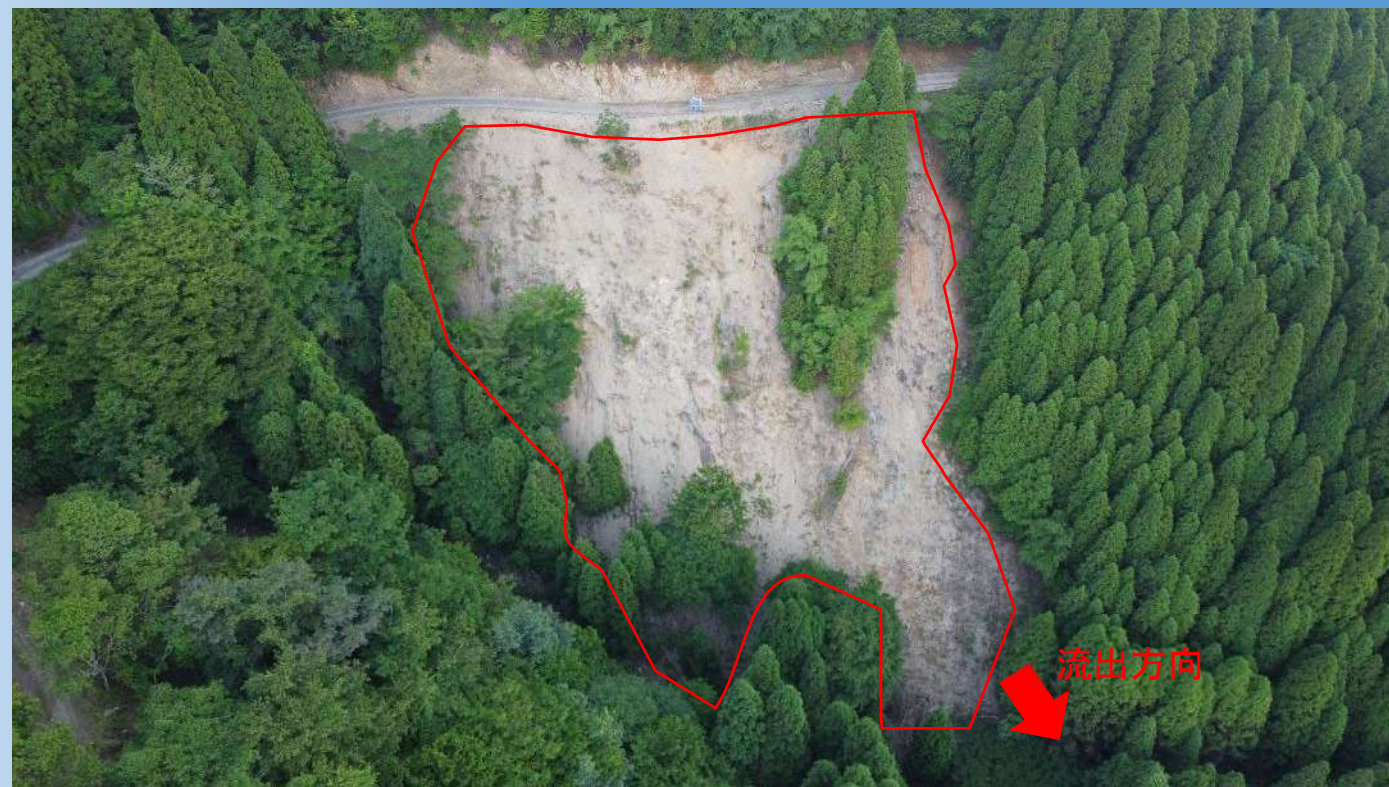
林道より下方の急斜面で山腹崩壊が発生、2021年6月9日撮影

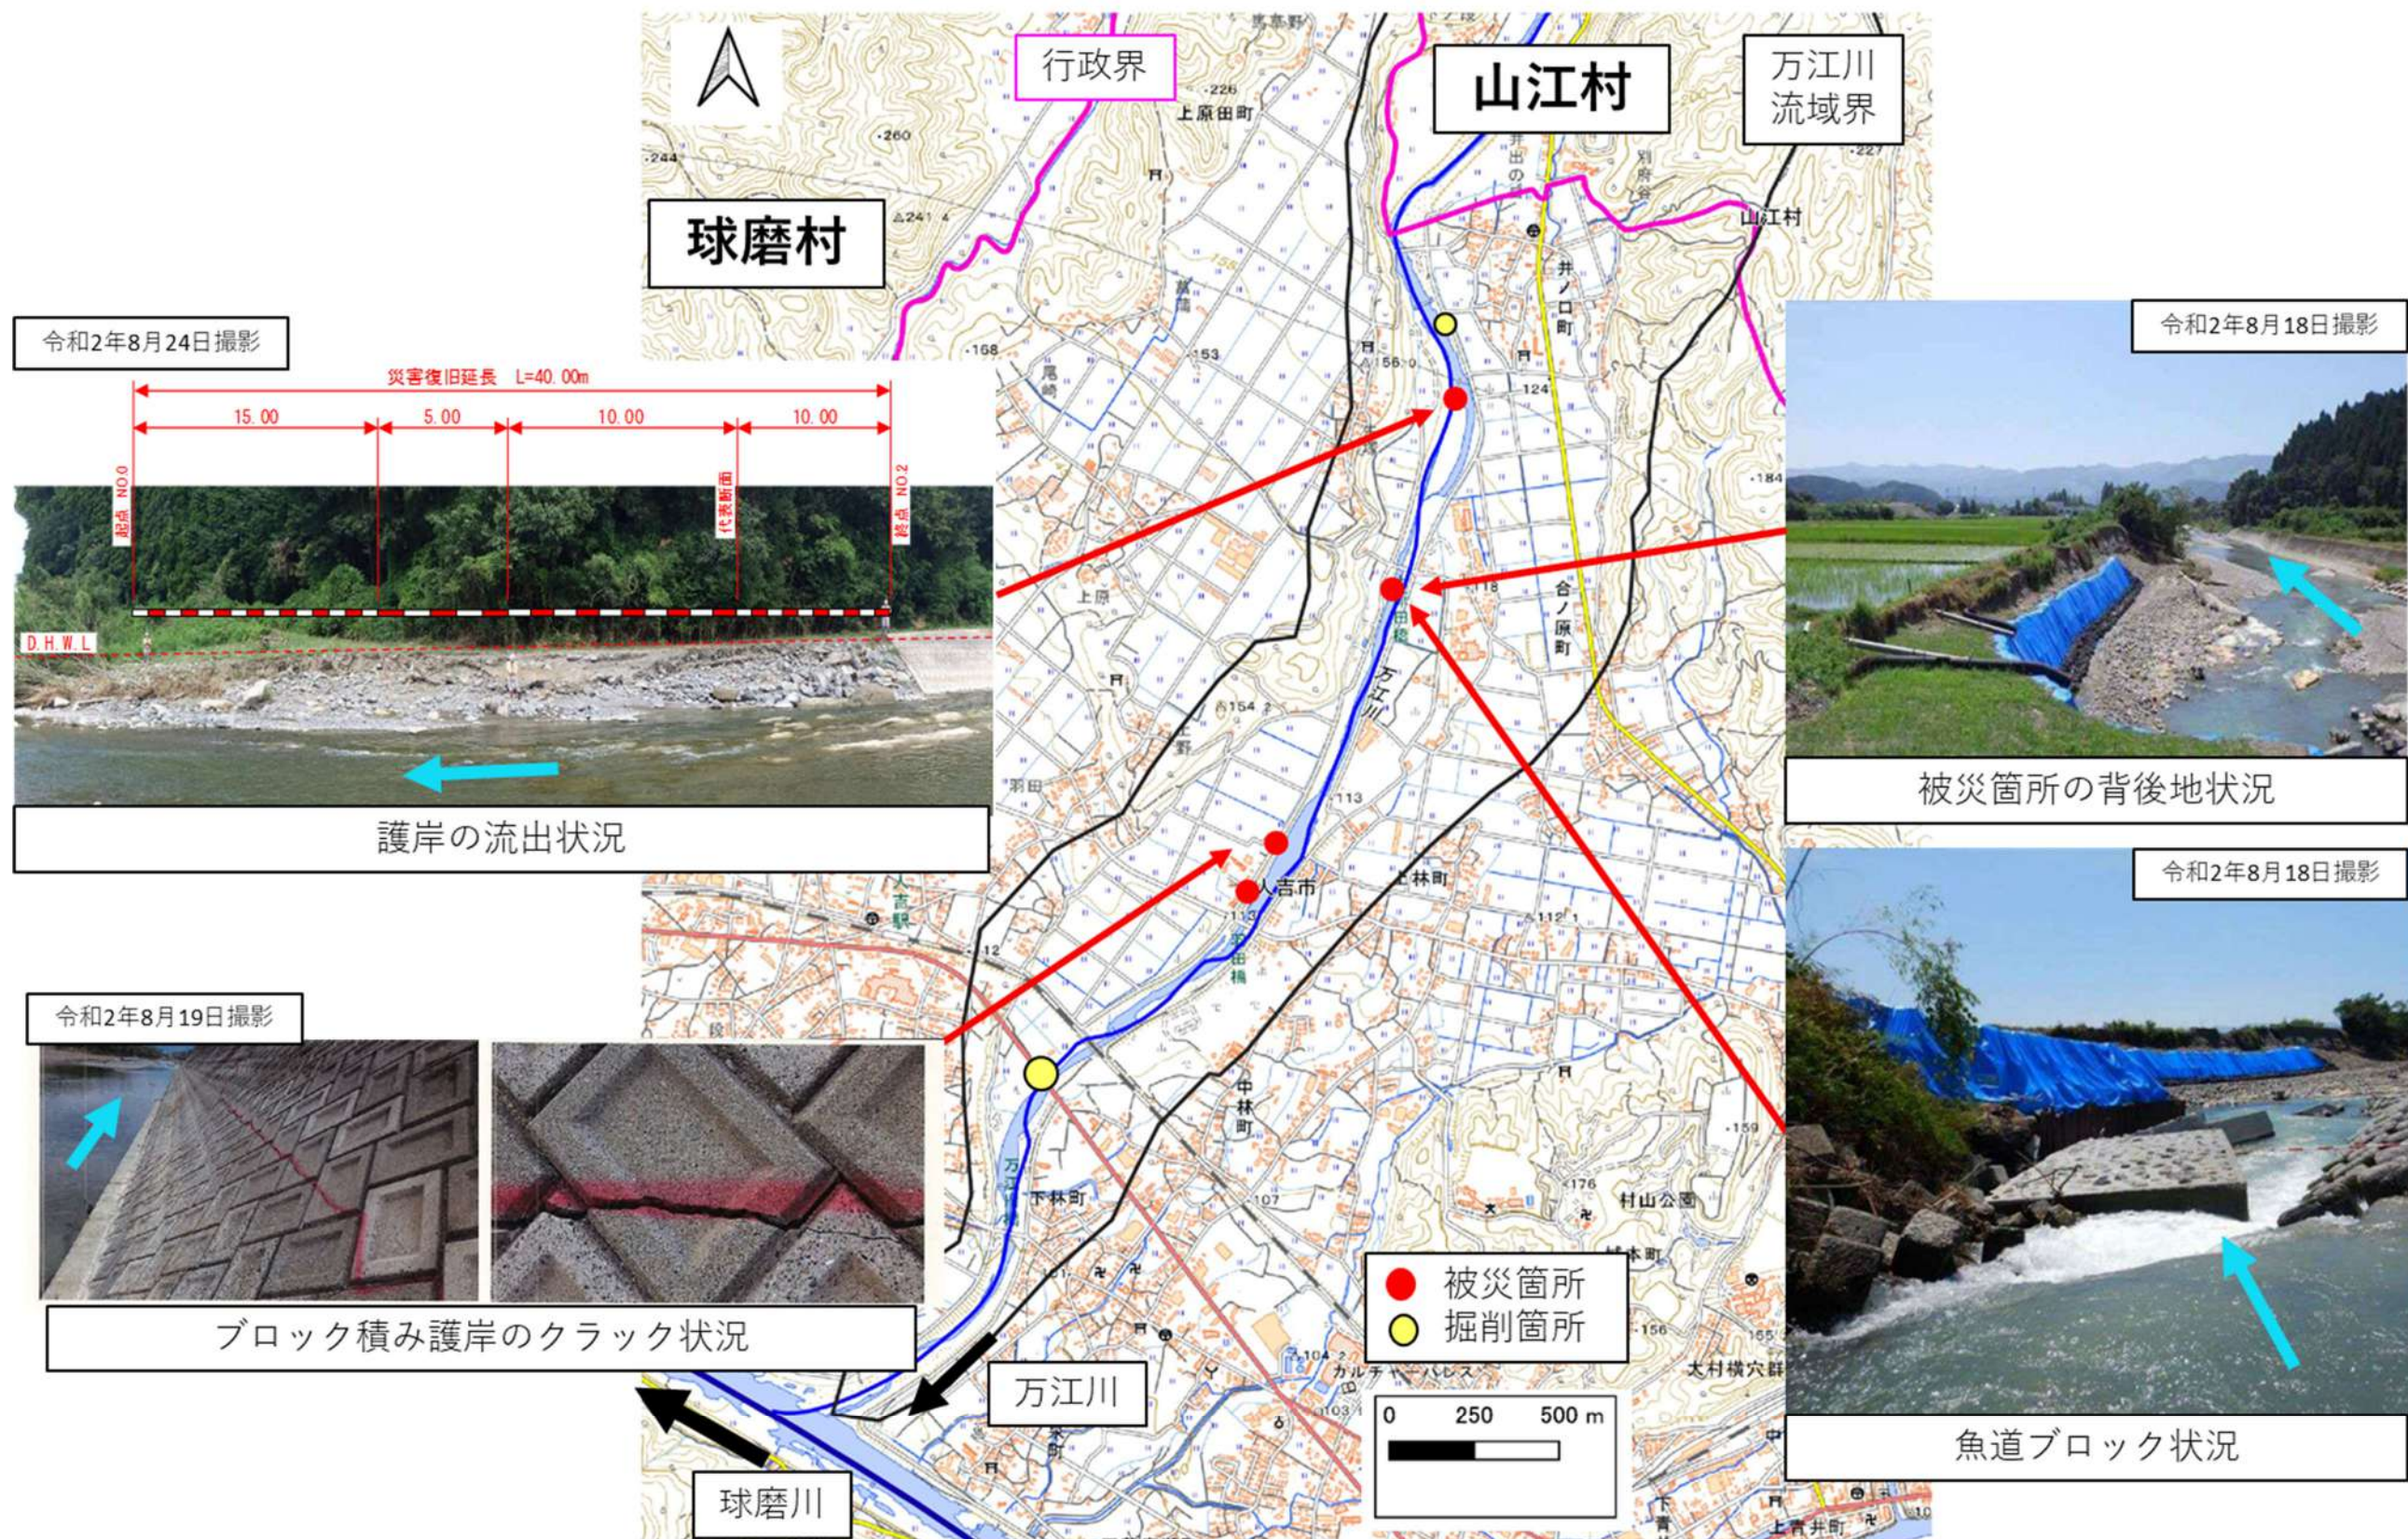
図 1-3 R2.7 豪雨による人吉市内の万江川護岸等被災状況

令和2年7月豪雨直後に実施された災害査定調査資料から、万江川下流の人吉市内における護岸等の被災状況を確認した。計6か所で護岸の復旧、掘削を要する。

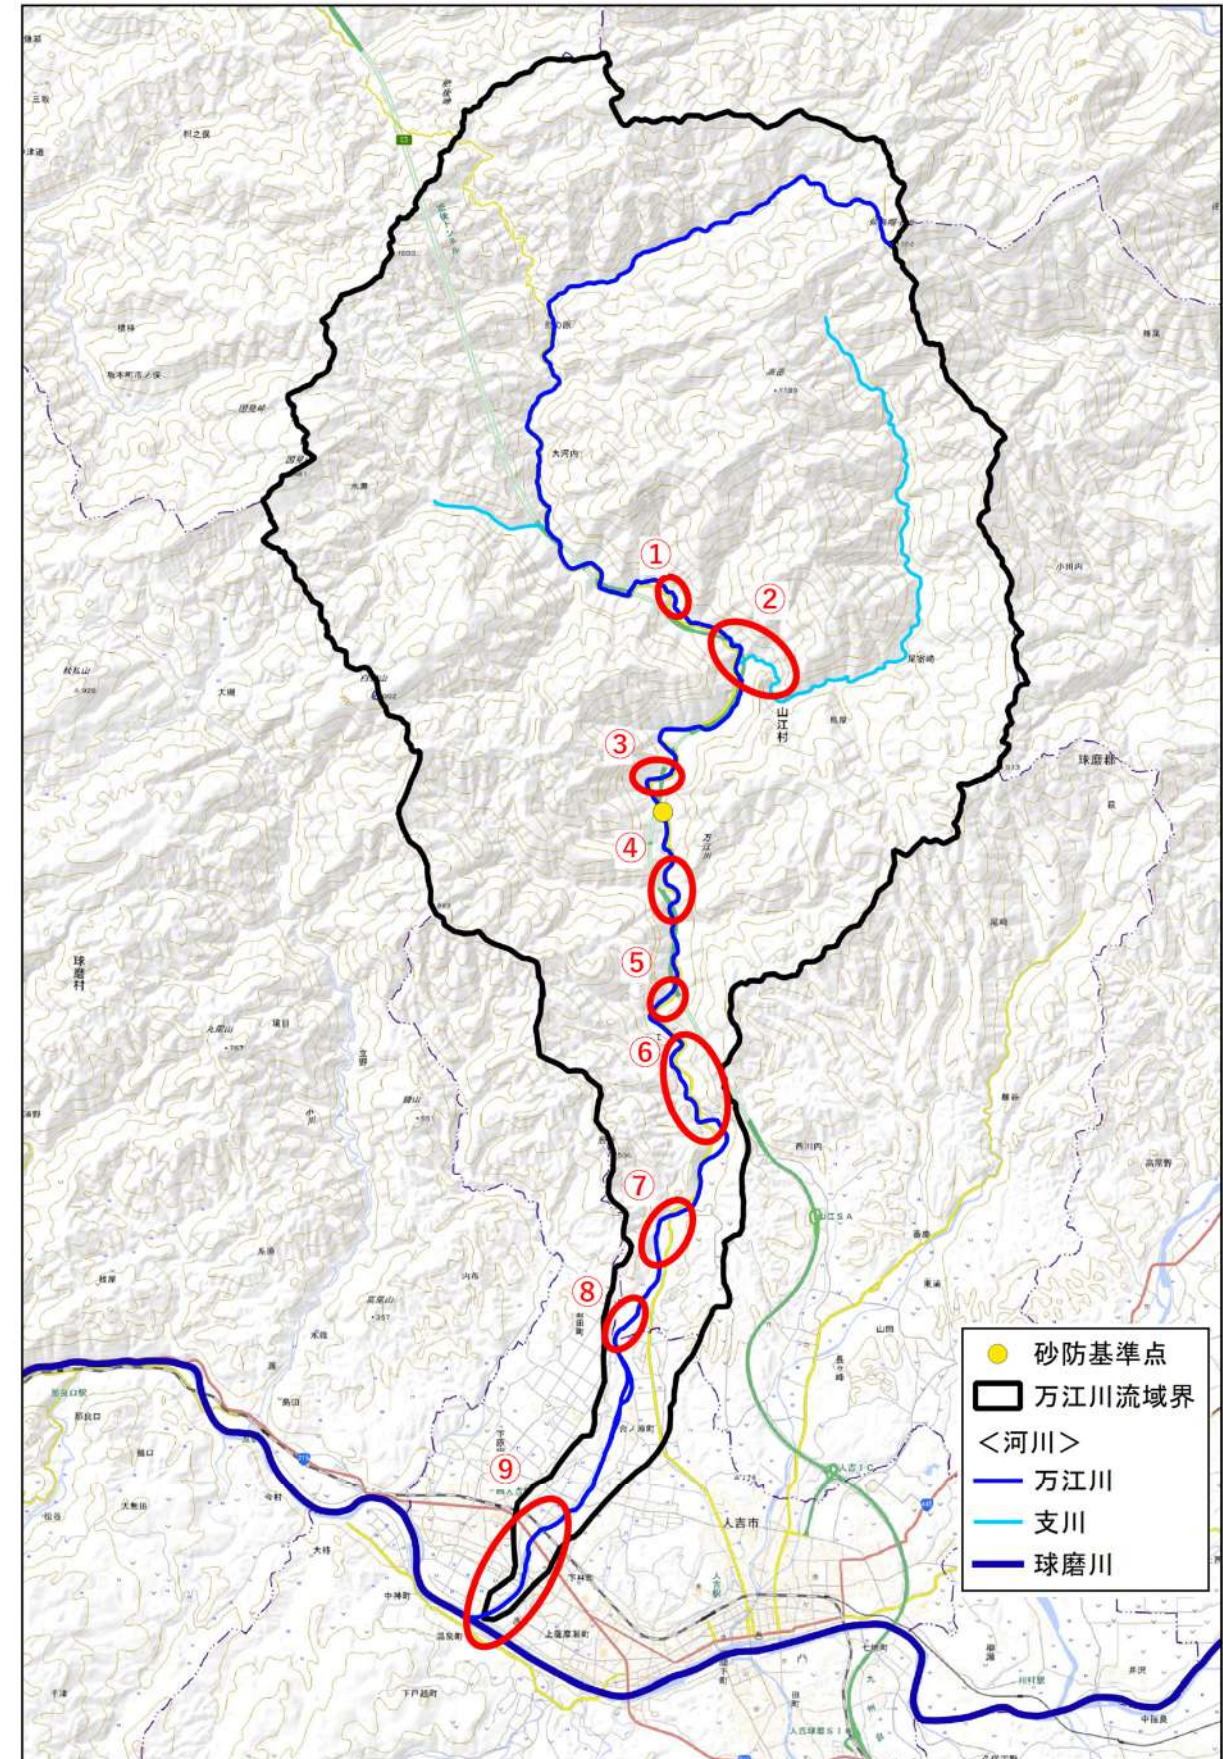
図 1-4 河道掘削位置図

H21～R4年の万江川河道内の掘削状況について、同期間の除石実績資料を収集し整理した結果を表1-3に、掘削位置図を図1-4に示す。砂防基準点上流の掘削土砂量は約15万m³に対して基準点下流では約28万m³である。

特に球磨川合流点の⑨では、延べ12万m³の土砂が掘削されている。⑨の掘削土砂が多い理由は以下の可能性が考えられる。

- ・大規模出水時に球磨川からの背水影響により、上流からの流出土砂が堆積するため。
- ・河床勾配が⑧付近で1/120、⑨付近で1/150と下流にかけて緩くなっているため。

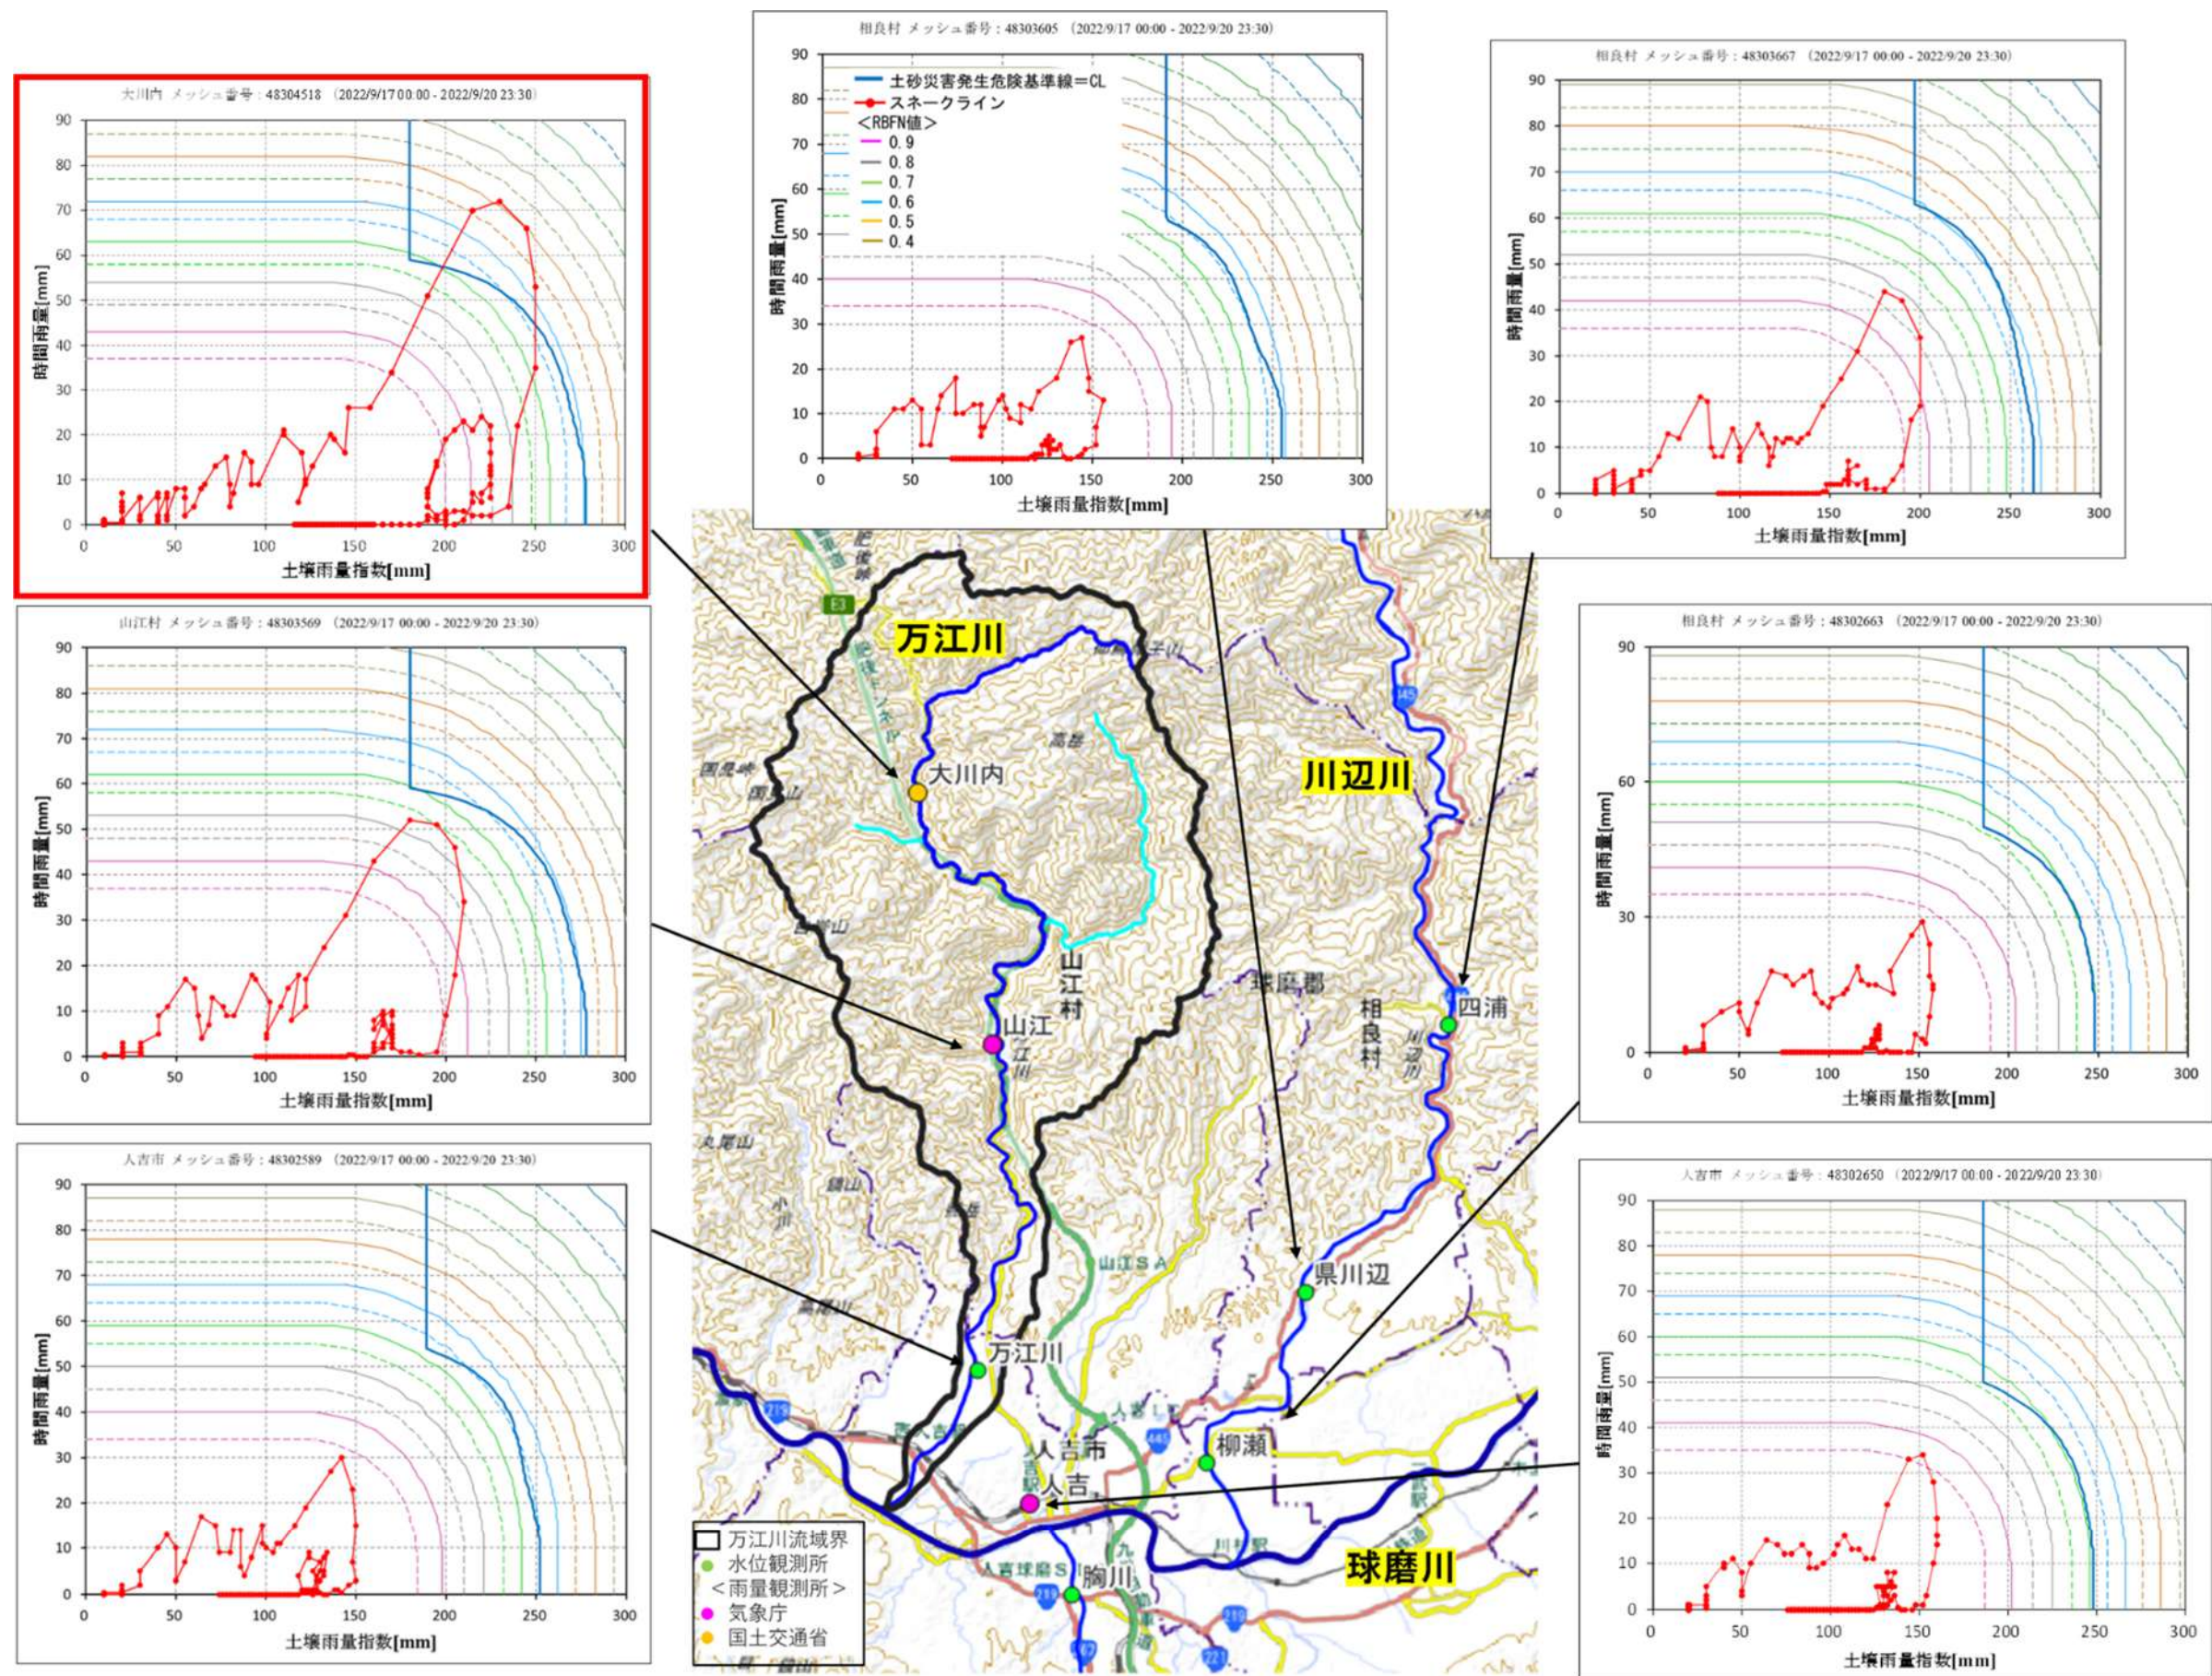
図 1-7 万江川流域周辺の令和 4 年台風 14 号時のスネークライン

万江川流域周辺の雨量観測所・水位観測所におけるスネークラインを整理したものを図 1-7 に示す。

これより、大川内雨量観測所のみ CL ライン（土砂災害発生危険基準線）を超えたことが確認された。超えた期間は 2022/9/18 22:30～2022/9/19 00:30 の 2h であり、同時間帯には万江川の観測水位が氾濫危険水位を超えている（図 1-6）。また、同時間帯に万江川流域内で発生した災害は報告されていないが、宇那川沿いの 2 箇所で山腹崩壊が発生している（図 1-5）。

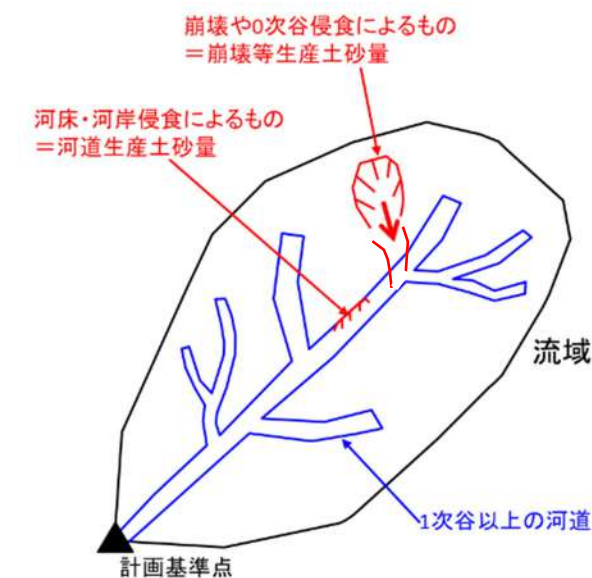
図 2-3 本節における生産・堆積土砂量の集計の概念

$$\text{【生産土砂量】} = \text{【崩壊等生産土砂量】} + \text{【河道生産土砂量】}$$

- ・崩壊等生産土砂量：崩壊地、0次谷から発生し、河道内に流出する土砂のこと。
- ・河道生産土砂量：河岸侵食、河床侵食により発生する土砂のこと。

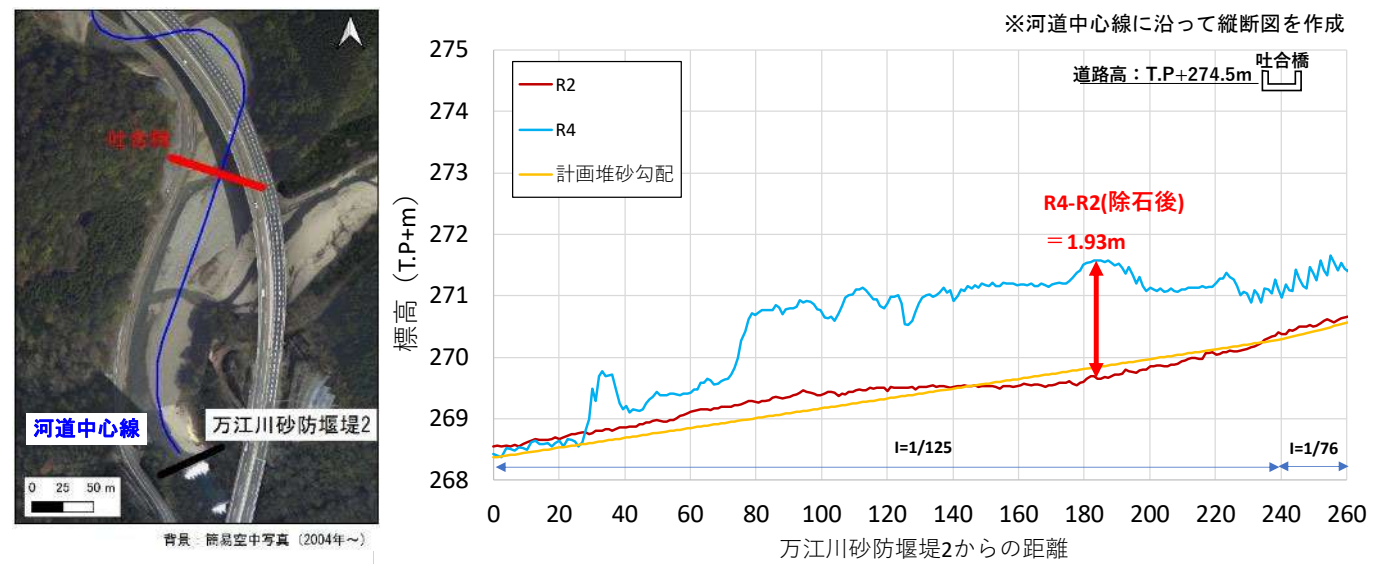
図 2-6 河床縦断面図

R2（除石後）、R4年のLP計測結果から作成した、万江川砂防堰堤2上流の河床縦断面図を図2-6に示す。

一方、万江川砂防堰堤2～吐合橋区間では、**R2（除石後）からR4年にかけて最大で約2mの河床上昇**が確認された。

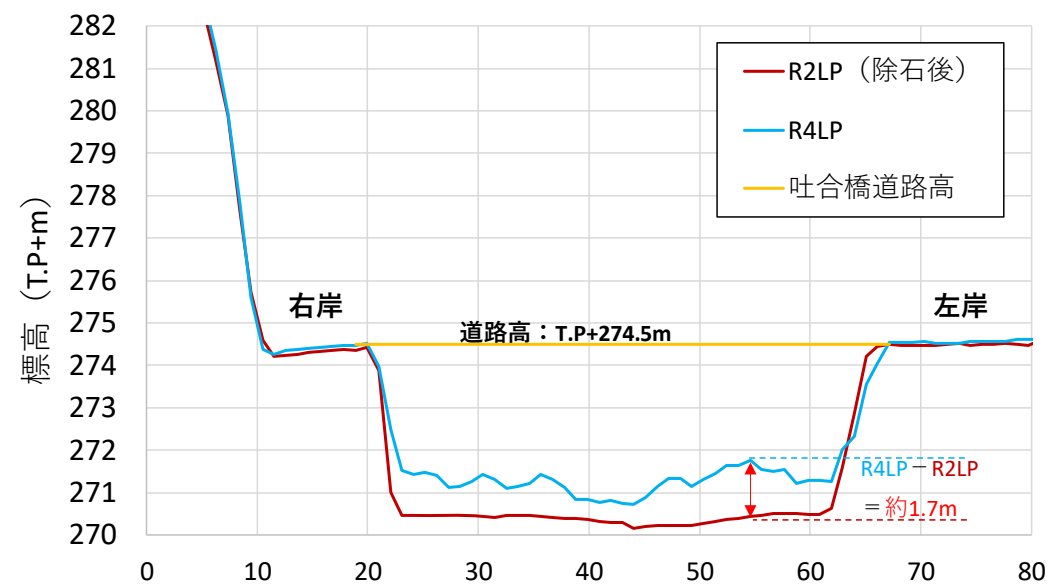
図 2-7 吐合橋の横断面図

前述した1.2に示すように、万江川砂防堰堤2上流では平成21年から令和2年7月豪雨前の期間で1度しか除石が実施されていないこと、図2-7、図2-8の吐合橋下流の堆積状況の様子から、R2年7月豪雨前までは河床は大きく変動していない可能性が考えられる。

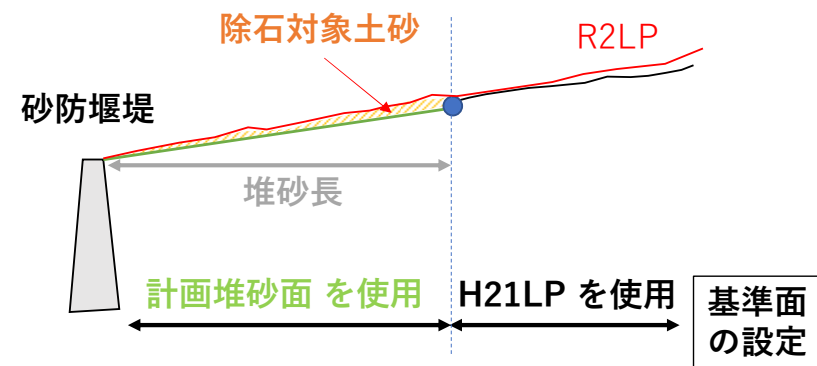
図 2-10 基準面との標高差分イメージ

そこで、H21LP データを基準河床と考え、R2LP データとの差分により万江川・宇那川河道内の土砂堆積状況を把握した。ただし、既設の砂防堰堤（万江川砂防堰堤 1・2）の堆砂区間については、砂防堰堤の水通し天端高と計画堆砂勾配を元に、GIS によって計画堆砂面の DEM を作成し、基準河床とした（図 2-10）。計画堆砂面を基準河床とするのは、砂防堰堤の土砂調整機能を確保するために、計画堆砂勾面より上の土砂を除石すべきであると考えられるためである。

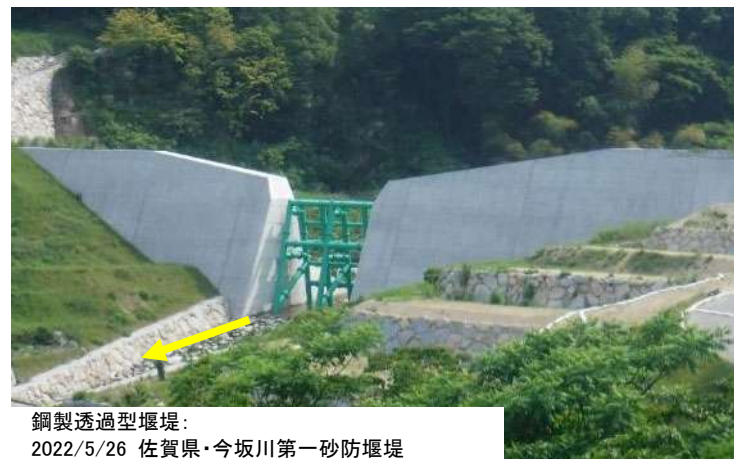
図 3-1 透過型砂防堰堤のイメージ（他地域での事例）

昨年度の砂防計画では今後の大規模降雨対応として、透過型堰堤（図 3-1）を計画したため、中小降雨に対する土砂流出抑制効果は期待できない。

鋼製透過型堰堤：
2022/5/26 佐賀県・今坂川第一砂防堰堤

コンクリートスリット堰堤：
2021/2/26 宮崎県・蒲牟田砂防堰堤

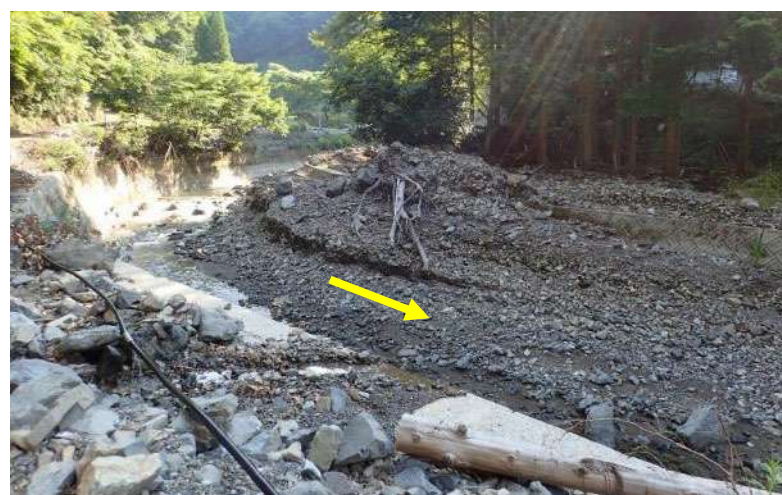
図 3-2 万江川河道内の土砂堆積状況（2021年7月6日）

一方、R2年豪雨によって、万江川河道内には多量の土砂が堆積しており（図 3-2）、中小降雨によって崩壊地が拡大し、土砂の発生源が年々増加していることが推察される。これに対して熊本県では万江川河道内での除石・河道掘削を実施している。

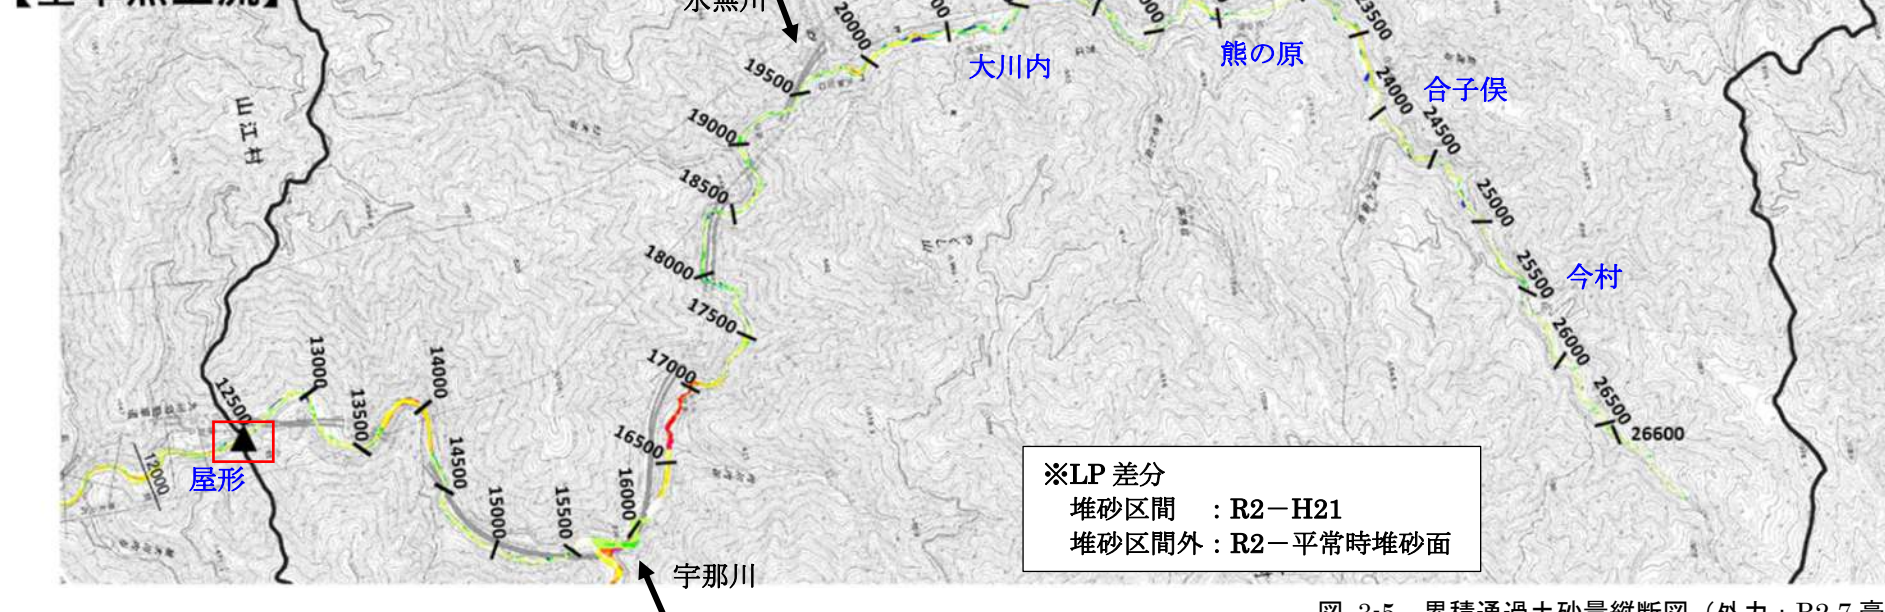
図 3-5 累積通過土砂量縦断面図 (外力: R2.7 豪雨、施設: 現況)

- ①令和2年7月豪雨の再現計算（一次元河床変動計算）結果より、砂防基準点を通過した土砂のうち、約5割が粒径2mm以下の細粒土砂である（図3-5）。
- ②万江川上流域から約2.1万m³の流木が発生した。
- ③万江川流域内には約41万m³の堆積土砂が残存している。

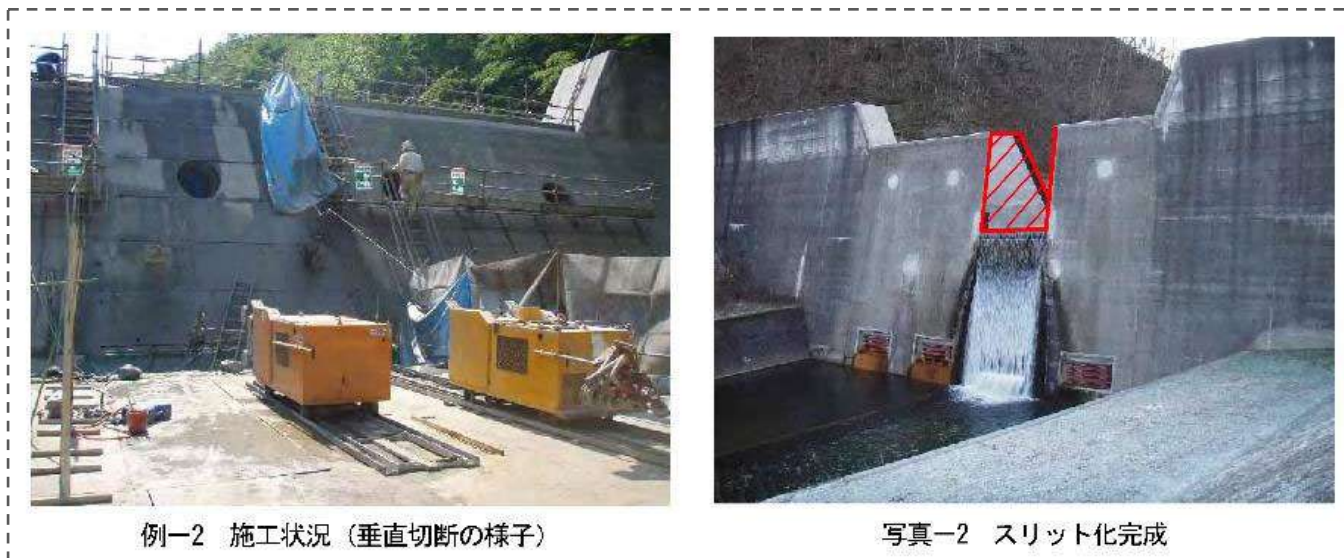
- ▶ 溪流内に堆積している不安定土砂の下流への流下を抑制するために当面の間、不透過型を採用する。
- ▶ 被災後に土砂の堆積が著しい場合には、土砂の流出が大規模出水前と同程度になるまでモニタリングを行う。その後、中小出水による細粒土砂の流出が減少したら、次の大規模降雨に対応するために透過型構造へ構造変更（改築）する。
- ▶ 構造変更の事例として、不透過型堰堤をワイヤーソーイング工法で切り欠く方法（下図）、透過型のコンクリートスリット堰堤のスリット部にシャッター材（鋼管材）を取り付ける方法（右図）等がある。

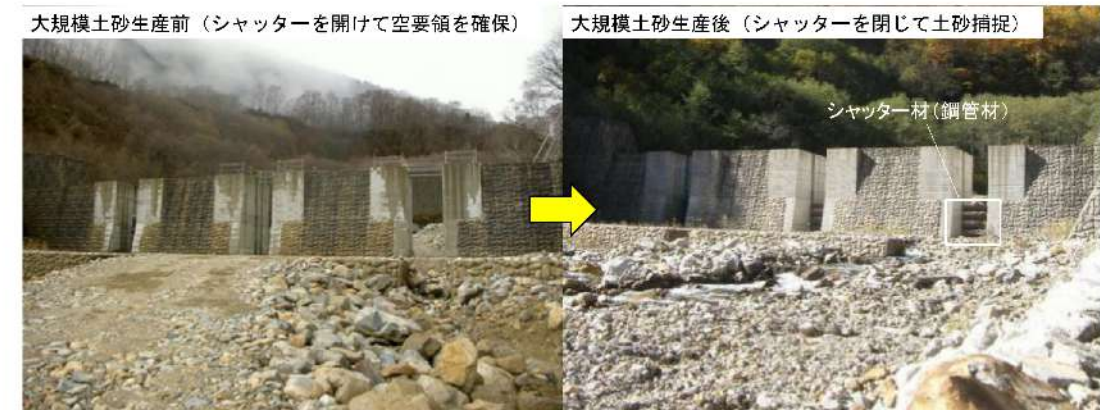
参考図 4.5.1 対策施設としてのシャッター堰堤のイメージ
（アルプス SABO News⁶⁾ に一部加筆）

現在では姫川水系高瀬川支川扇沢の扇沢砂防堰堤²⁾、木曾川水系与川支川上山沢の上山沢第一砂防堰堤³⁾、常願寺川本川の妙寿砂防堰堤⁴⁾⁵⁾にはシャッターが設置され、試験運用されている。

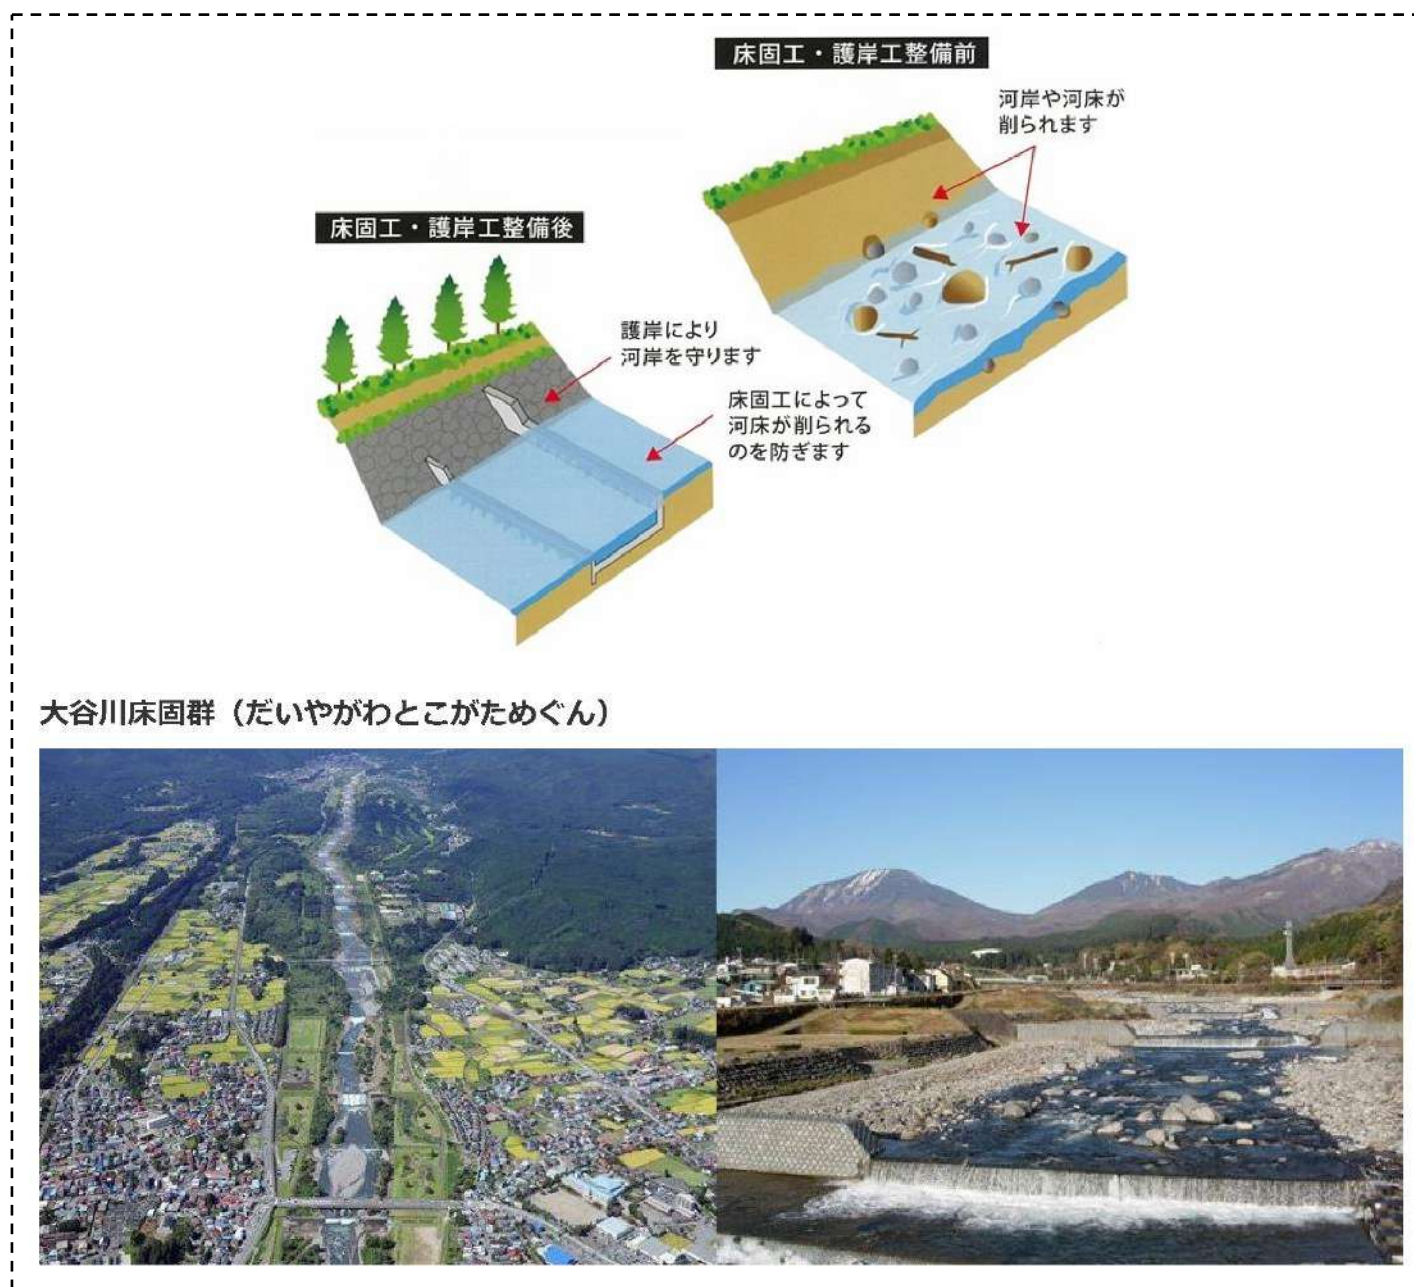
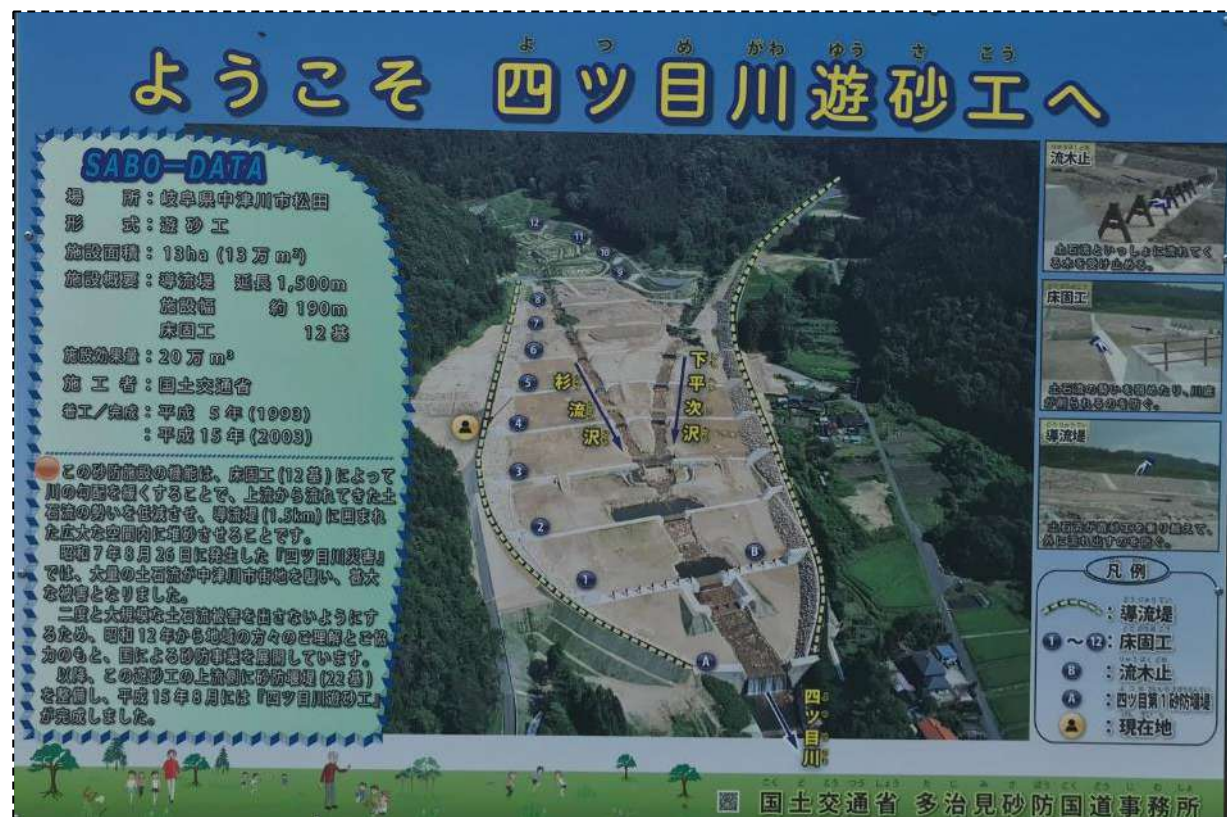
図 3-7 遊砂地工の事例（岐阜県・四ツ目川遊砂地工）

また、遊砂地の機能を維持するためには除石は必須であるから、除石計画の策定（除石のための維持管理路の設置、除石した土砂の処理方法の確立、土捨て場、土砂の仮置き場の確保）は不可欠となる。

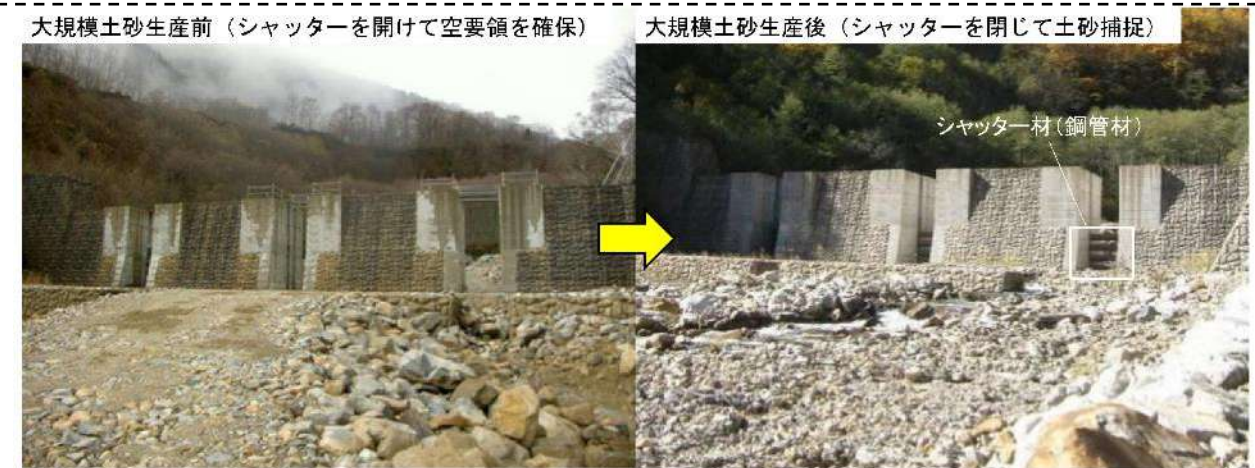
参考図 4.5.1 対策施設としてのシャッター堰堤のイメージ
(アルプス SABO News⁶⁾ に一部加筆)

大規模土砂生産後は、大規模土砂生産前に比べて活発な土砂流出が発生することが考えられるため、下流への流出土砂を抑制するために、大規模土砂生産後の流出土砂を捕捉できるよう、大規模土砂生産前には捕捉する容量をできるだけ確保しておくことが望ましい。そのための方法の一つとして、シャッター堰堤の活用が考えられる（参考図 4.5.1、4.5.2）。シャッター堰堤は水山⁴⁾によると流域の状況、土砂流出の特性、管理・運用する主体によっていくつかの種類が考えられるとしている：

また、新設堰堤は全て透過型（うち1基はコンクリートスリット）で計画されているため、細粒土砂の多い中期土砂流出対策には不十分である。そこで、**3.3.1**で示した工法を採用することで、**中期土砂流出の抑制を図る**。

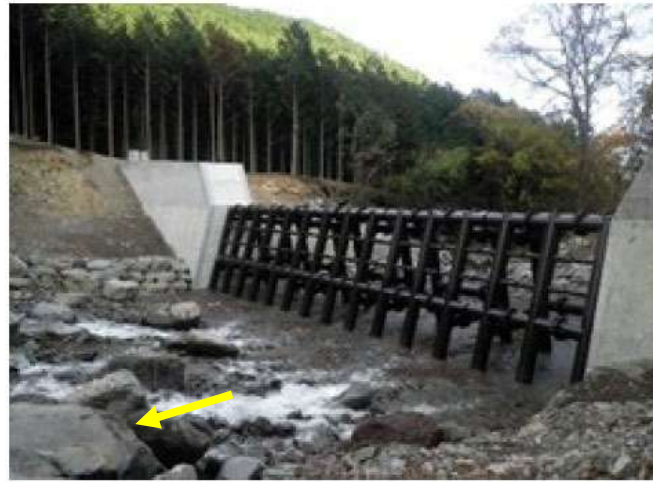
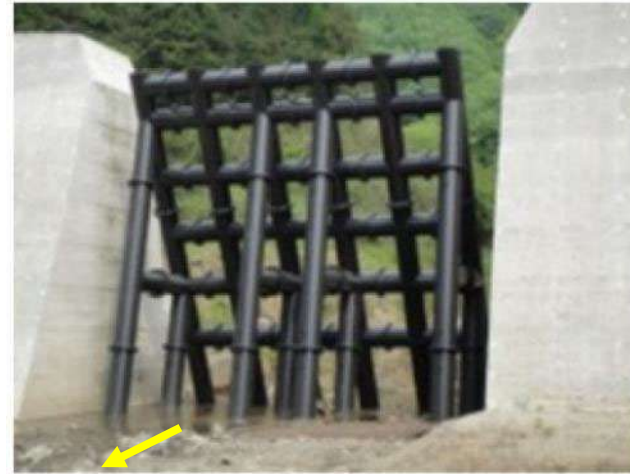
図 3-11 土石流区間・本堰堤に設置される流木捕捉工の例

流木対策工には下記のような種類がある。①は土石流対策の透過型砂防堰堤そのものである。④については令和2年に新たに手引きが発刊されている。

- ①土石流区間の本堰堤で用いられるもの
- ② 〃 副堰堤で 〃
- ③掃流区間の本堰堤で用いられるもの
- ④既設砂防堰堤の堤体や堆砂敷きに設置されるもの（張り出しタイプ）

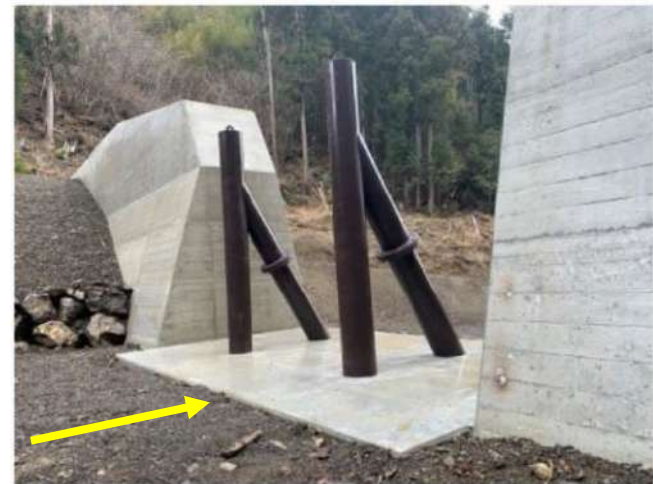
鋼製スリット堰堤 A 型

既設砂防堰堤には、新しい技術である「張り出しタイプ流木捕捉工」を採用する方針とする。また、土石流区間の新設砂防堰堤に対しては図 3-11 に示すような鋼製スリットを適用する。なお、砂防堰堤の副堤への流木止め工設置は、期待される効果量が少ない（水潴池面積×流木直径のみ）ため検討しない。

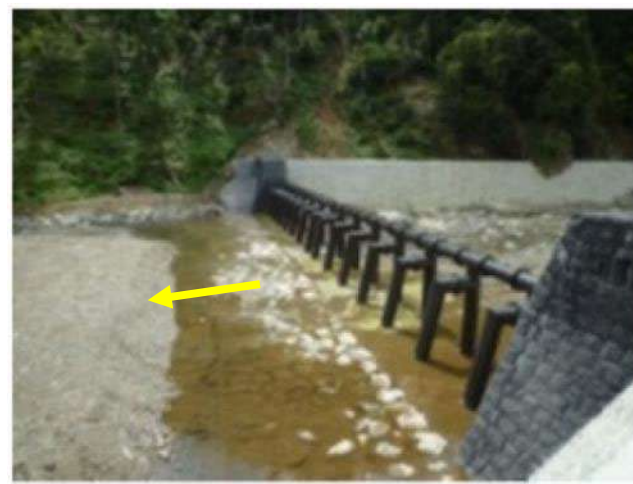
図 3-12 掃流区間に設置される流木捕捉工の例

h型流木捕捉工

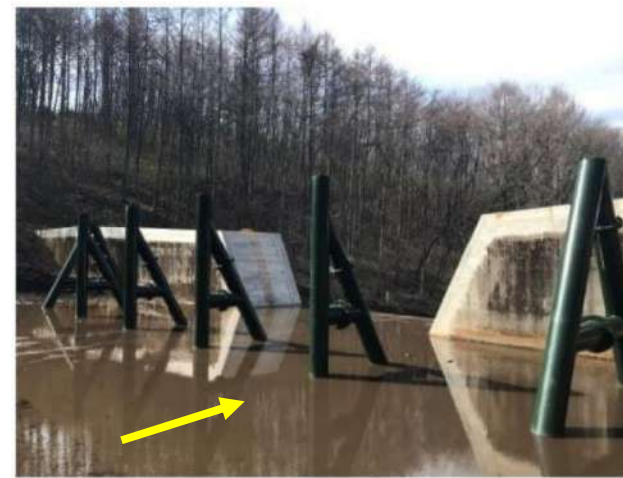
鋼製スリット堰堤 A 型

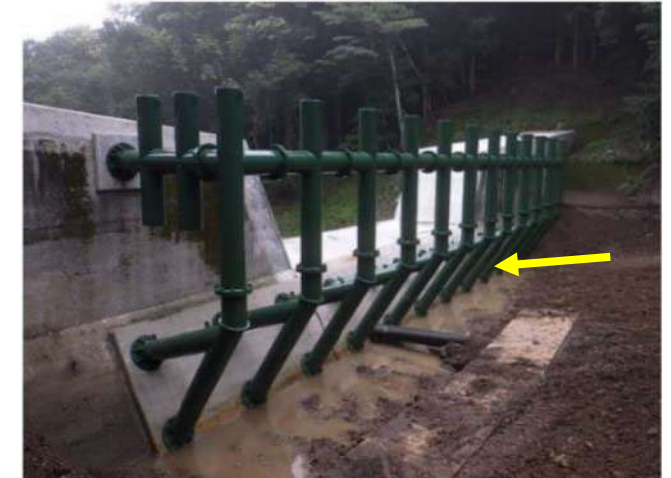
J-HD スリット

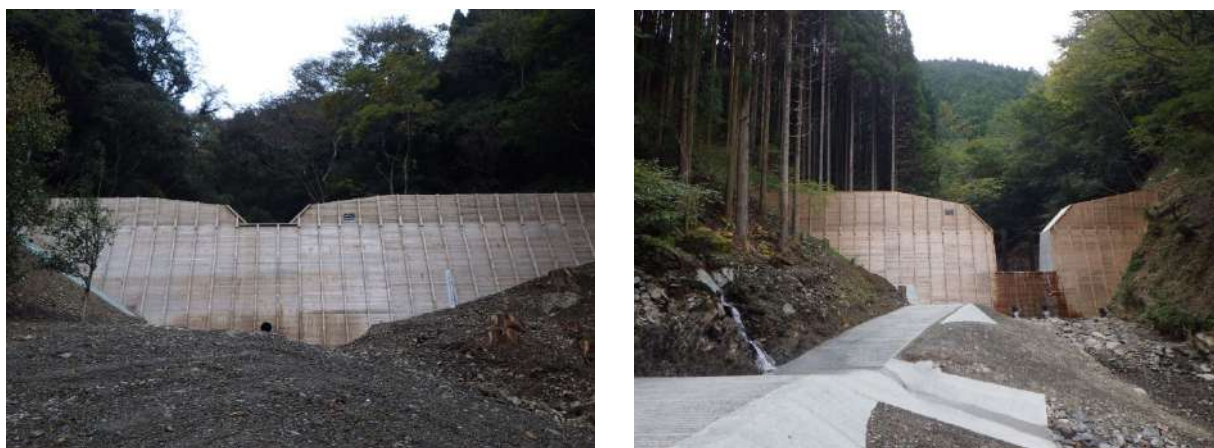
図 3-14 熊本県で設置されている治山ダムの例

砂防基準点上流の万江川流域は98%が山地であるため、万江川本川へ合流する溪流は急勾配なものが多い。このため、流出土砂の多い溪流には治山ダムを設置することが望ましい。治山ダムの機能は、森林に流れる溪流の溪岸・溪床の侵食を防ぎ、山腹の固定及び土砂の流出抑制・調整を図ることである。

またR2年7月豪雨後に、万江川流域内ではすでに治山ダムの設置が進められている。
