第2回 万江川土砂洪水氾濫対策検討委員会 ～討議資料～

令和5年2月3日（金）

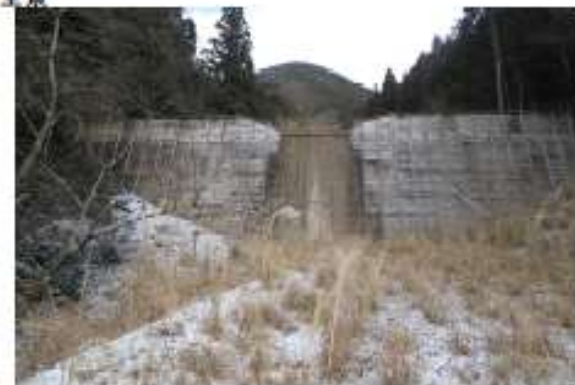
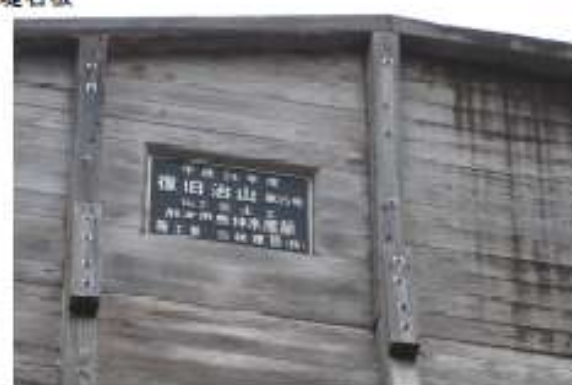
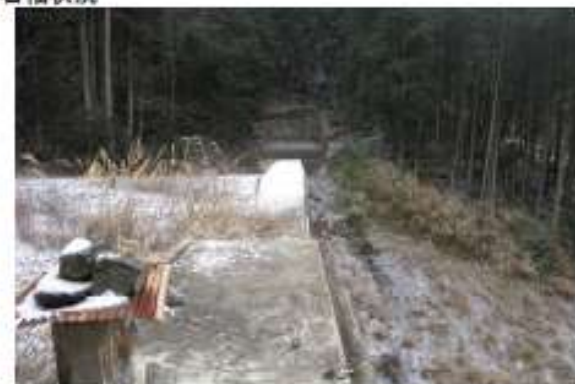
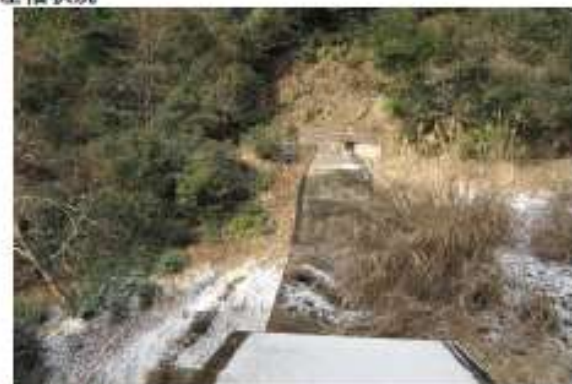
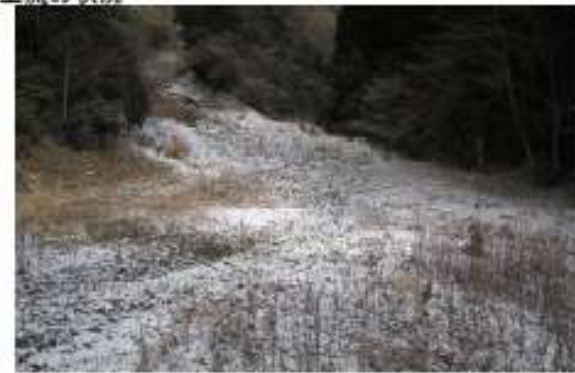
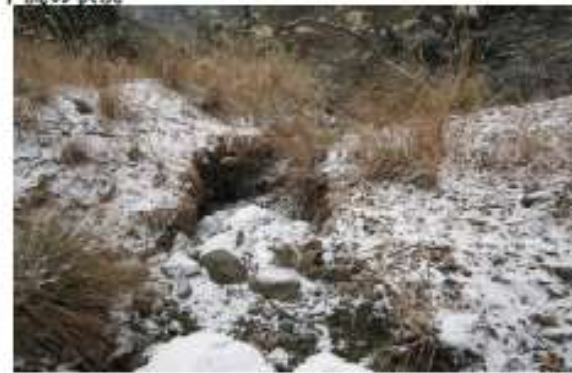
図 3-17 万江川流域内の治山堰堤の例

工種名	NO.2谷止工	高さ[m]	11.0	延長[m]	44.0	天端幅[m]	1.5
施設種別	コンクリート	東経	130° 43' 7.15"	北緯	32° 20' 44.09"	施設番号	43-0102

堰名板

右袖状況

左袖状況

上流の状況

下流の状況
