# 大切畑ダム災害復旧工事の 実施状況について

令和7年(2025年)6月

熊本県大切畑ダム復興事務所

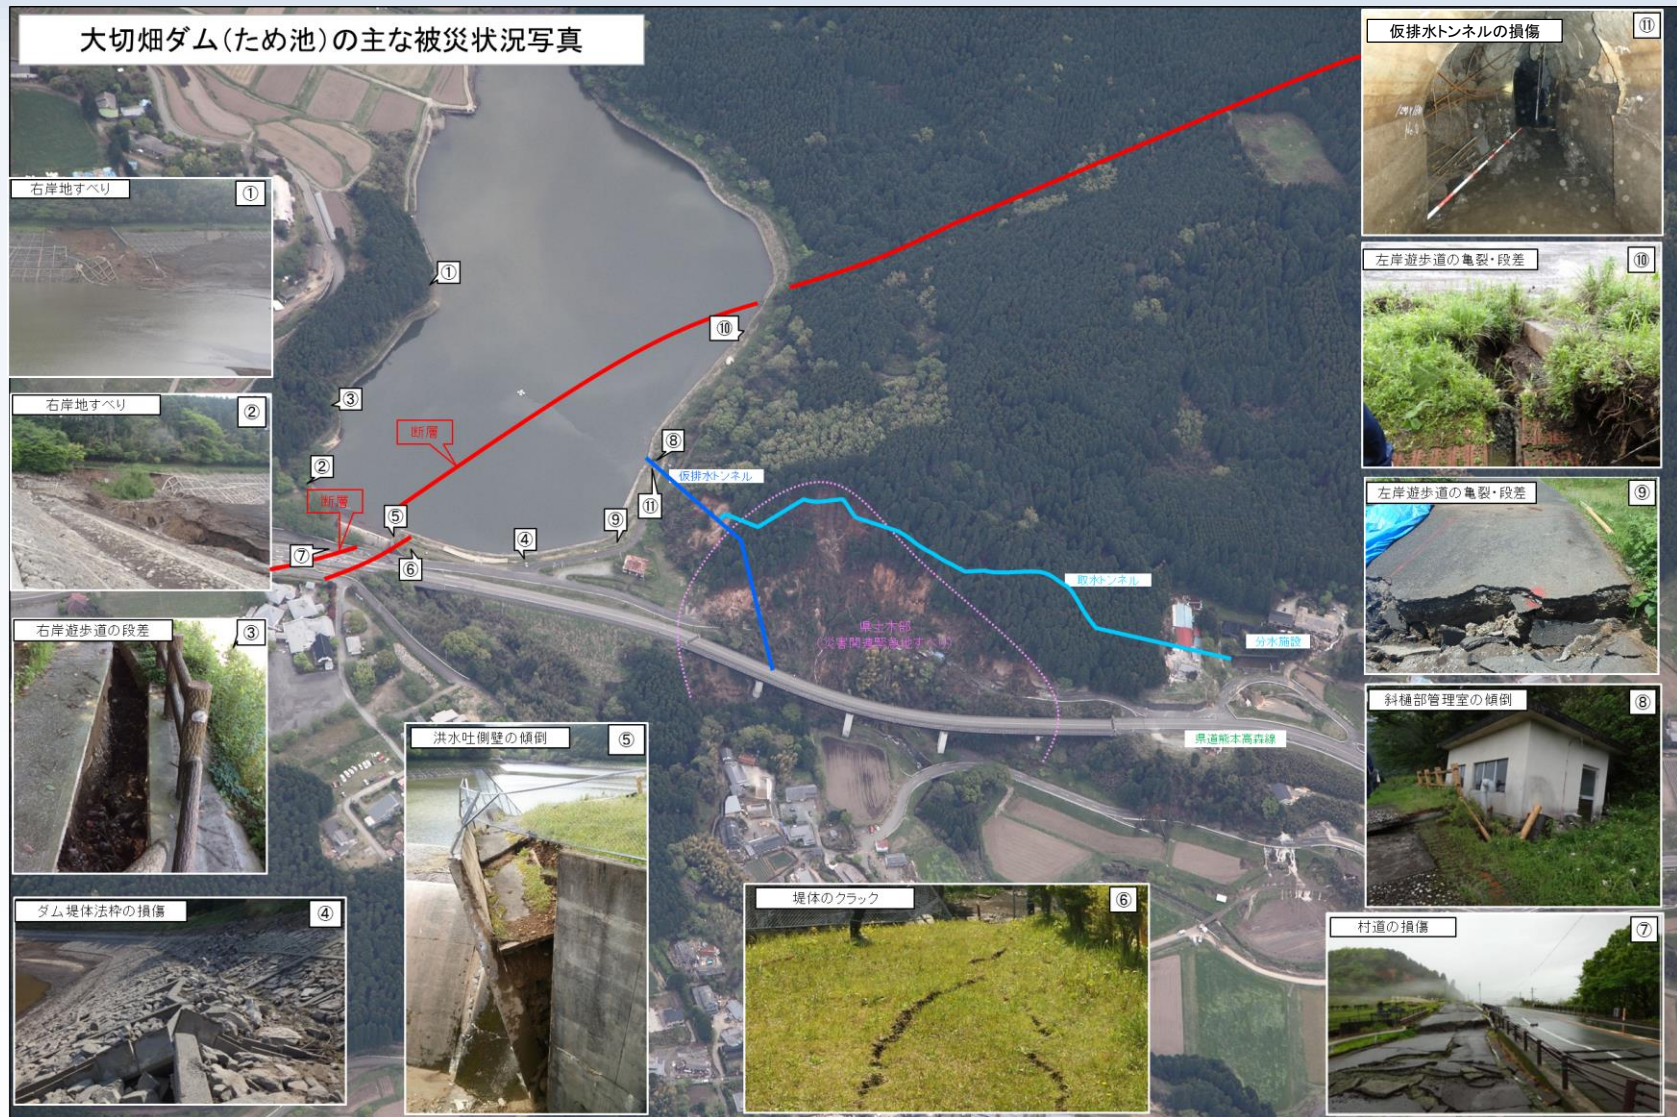
# 大切畑ダム(ため池)の被災状況

熊本地震による大切畑ダムの主な被災状況として、堤体のひび割れ・沈下・洪水吐側壁の損傷、下流水路の埋塞、取水施設・操作施設の転倒、仮排水・取水トンネル等の損傷の被害が発生しました。
