# 研究報告

令和3年（2021年）2月  
熊本県林業研究・研修センター

# 木製ガードレールの現況調査と適正な維持管理に関する研究

平成 29 年度～令和元年度（単県）

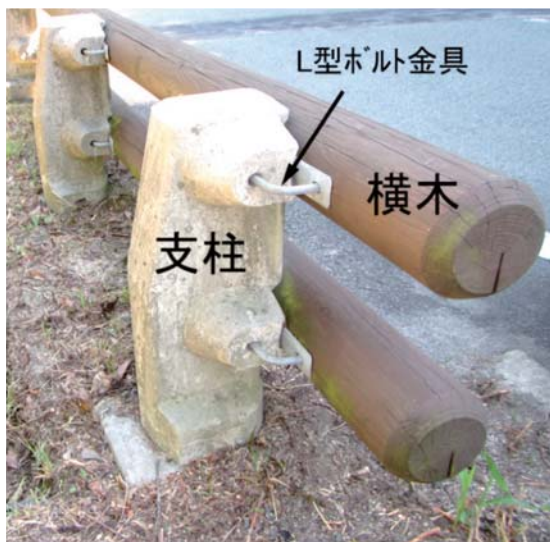
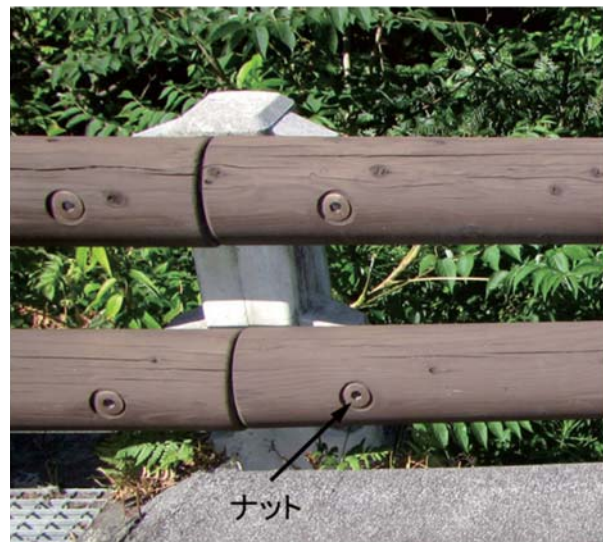
写真-2 木製ガードレールの構造

今回、現況調査の対象とした木製ガードレールは、鉄筋コンクリートの支柱と木製の横木を組み合わせた構造で（写真-2 参照）、防護柵の設置基準（平成16年3月31日 道路局長通達）をクリアしたものである。タイプとしては、上下2段のものと3段のもの2種類があり、3段のものは橋梁用として橋の欄干に設置されていた（写真-3 参照）。横木には、直径180mm（ただし、3段タイプの中・下段は120mm）、長さ1,990mm（中間部）または2,495mm（端部）の丸棒加工されたスギの心持ち材が使用されており、加圧注入による防腐・防蟻の木材保存処理が施されている。なお、横木には背割りが施されており、背割り部分が下向きになるように設置されていた。

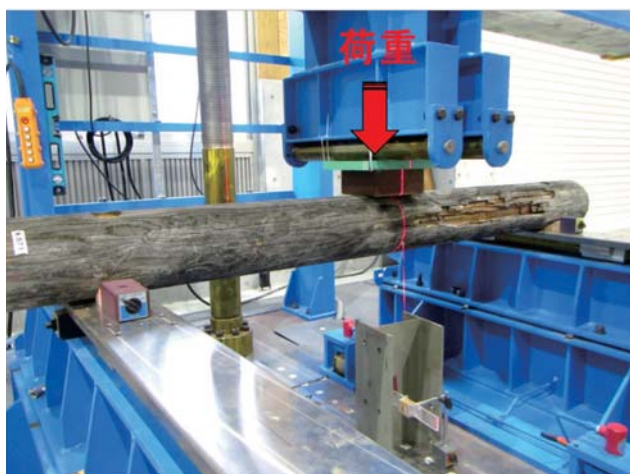
写真-10 強度試験の実施状況（破壊まで荷重）

交換して不要となった横木8本（材長：1995mm）を現地にて採取し、熊本県林業研究・研修センター内に持ち込んだ。そして、当センターにある実大木質材料万能試験装置（株式会社巴技研社製：TH1000S10003）（写真-10 参照）を用いて静的曲げ試験を実施した。載荷方法は中央集中荷重による3点曲げ、スパン長は材長の3/4以上で1,600mm、荷重速度は15mm/minとした（表-3 参照）。なお、荷重の方向は、ガードレール設置時の車道側からとした（図-3 参照）。

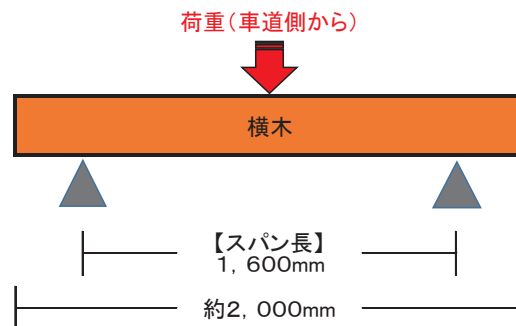
図-3 強度試験の概要

参考までに補足すると、番号1の横木については、交換の対象となる被害度では最も軽微な被害度3であったが、強度試験の結果による強度は、試験した8本中で最も低い値を示した。この理由として、部分的な激しい腐朽が材の長手方向中央付近にあったため、図-3に示す方法で曲げ試験を行ったことで小さい荷重で破壊したものである。このことは、被害度3であっても腐朽の発生個所によっては横木の機能を著しく低下させることを示すもので、点検において腐朽の発生場所を把握することの重要性を示すものであろう。
