3. 林野庁における亀裂のモニタリング結果

3.1 林野庁業務の概要

林野庁では、熊本地震で発生した亀裂の今後の崩壊の危険性を鑑み、航空レーザ測量データ（以降、LPデータ）で作成した微地形判読により亀裂を抽出し、保全対象との関係から特に重要と考えられる箇所に伸縮計および雨量計を設置し、土塊の移動量と降水量の関係を記録する業務が平成28年度より実施されている。

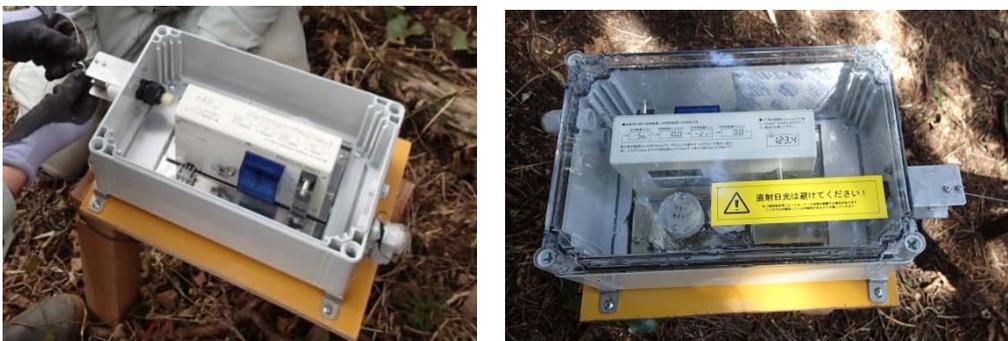
写真 3.1 伸縮計本体（伸縮データ集録装置）と保護箱

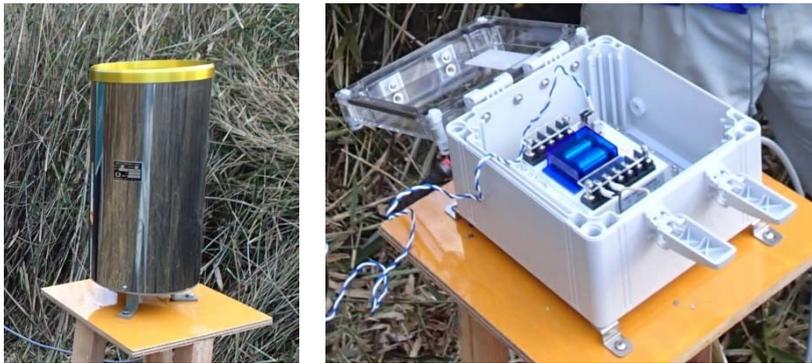
写真 3.2 転倒ますおよび雨量伸縮データ集録装置と保護箱

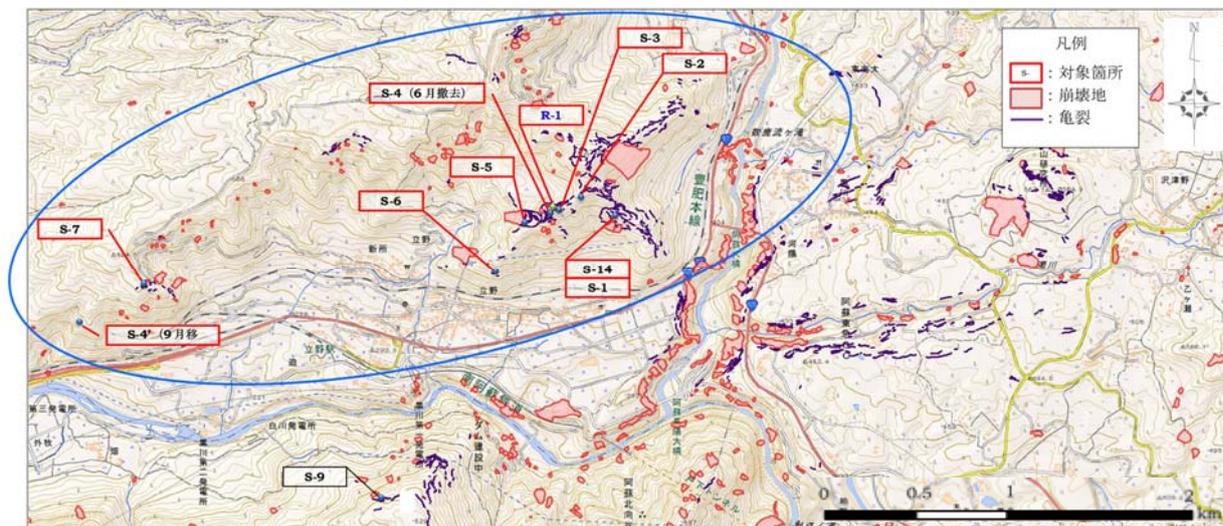
伸縮計は、保全対象との関係により特に重要と考えられる箇所を設置されており、14基の伸縮計と3基の雨量計が設置されている。本業務に関係する立野地区においては、図3.1（図中青丸）に示すとおり（9箇所）であるが、内伸縮計1基は工事実施のため撤去されており（S-4）、現在は8基の伸縮計と1基の雨量計の観測が継続されている。各機器の設置目的を表3.2に整理した。

図 3.1 伸縮計・雨量計設置位置

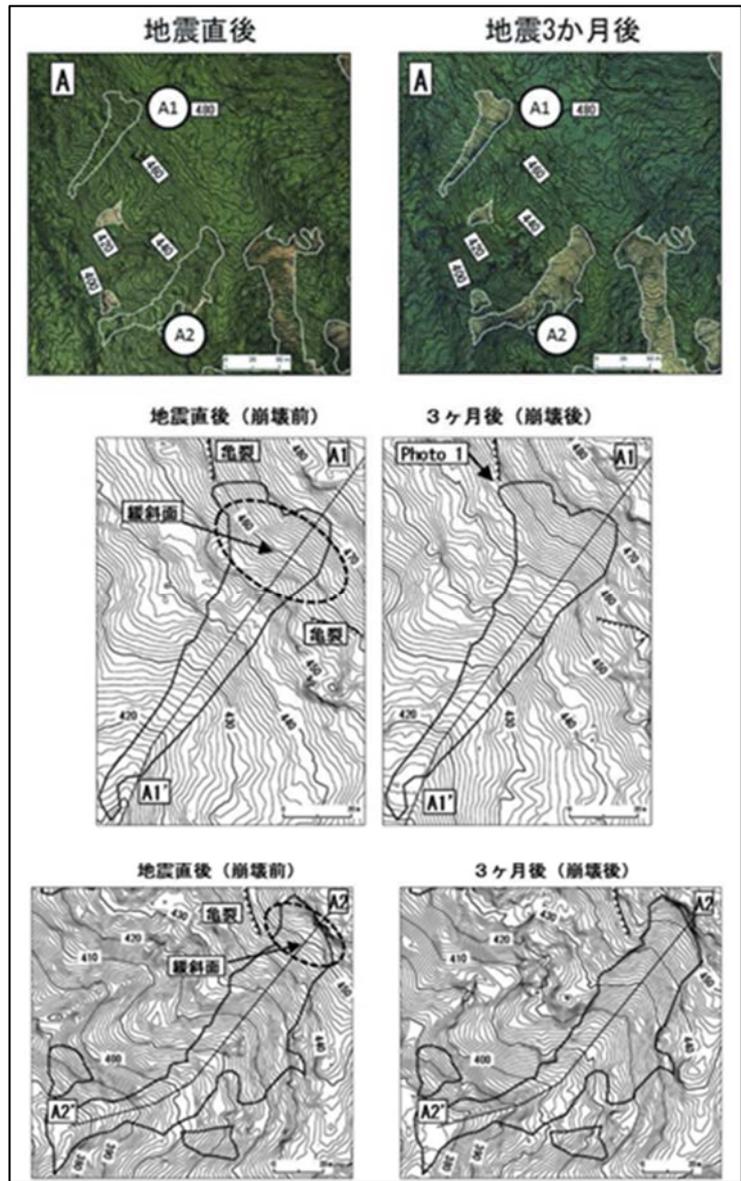
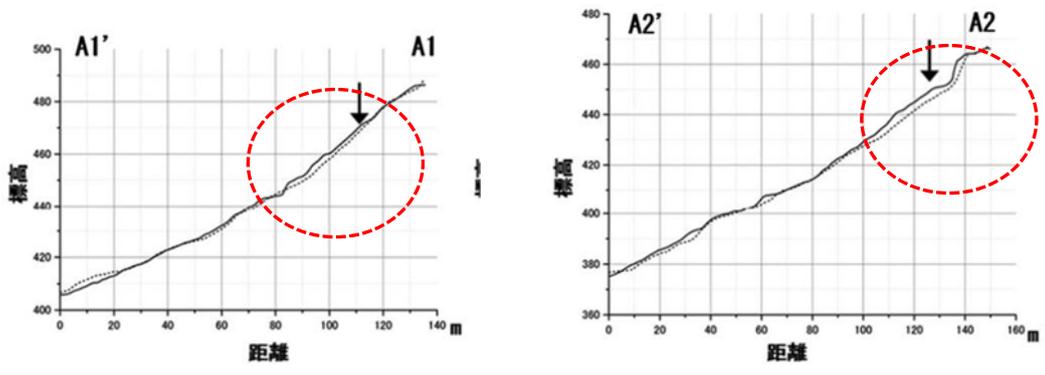
その結果、地震では崩壊していないものの豪雨で崩壊が発生した箇所は、地震により平面形状では斜面上に馬蹄状ないし楕円形状の緩斜面地形（等高線の乱れ）が、縦断形状では凸型の地形（等高線の乱れ）が形成されていることが確認された。また、緩斜面地形の頭部に亀裂が発達している箇所も確認されるなど、地震による地形変動の影響がその後の降雨により崩壊を発生させる起因となり得ることが指摘されている。

図 4.2 村上ほか (2017) による緩斜面の微地形解析例

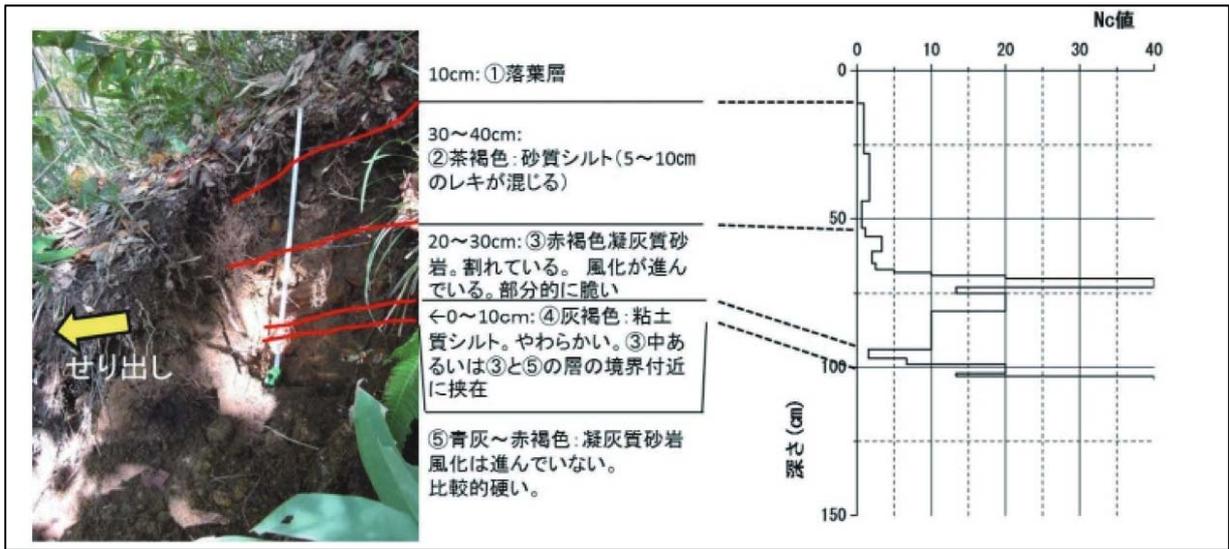
また、崩壊地で簡易貫入試験を実施した結果、地表面から深くない深度に強風化相となる弱面があることが確認されている。これらのことから、原位置風化した溶岩類が地震動により破碎されることで、亀裂等が発達し微地形的な緩斜面地形が形成され、等高線の乱れとして抽出できるものと考えられている。

図 4.3 等高線の乱れが発生した箇所での簡易貫入試験・土壌断面調査結果
