7. 今後の地震亀裂に対する対策方針（案）

7.1 「危険のある亀裂」の定義

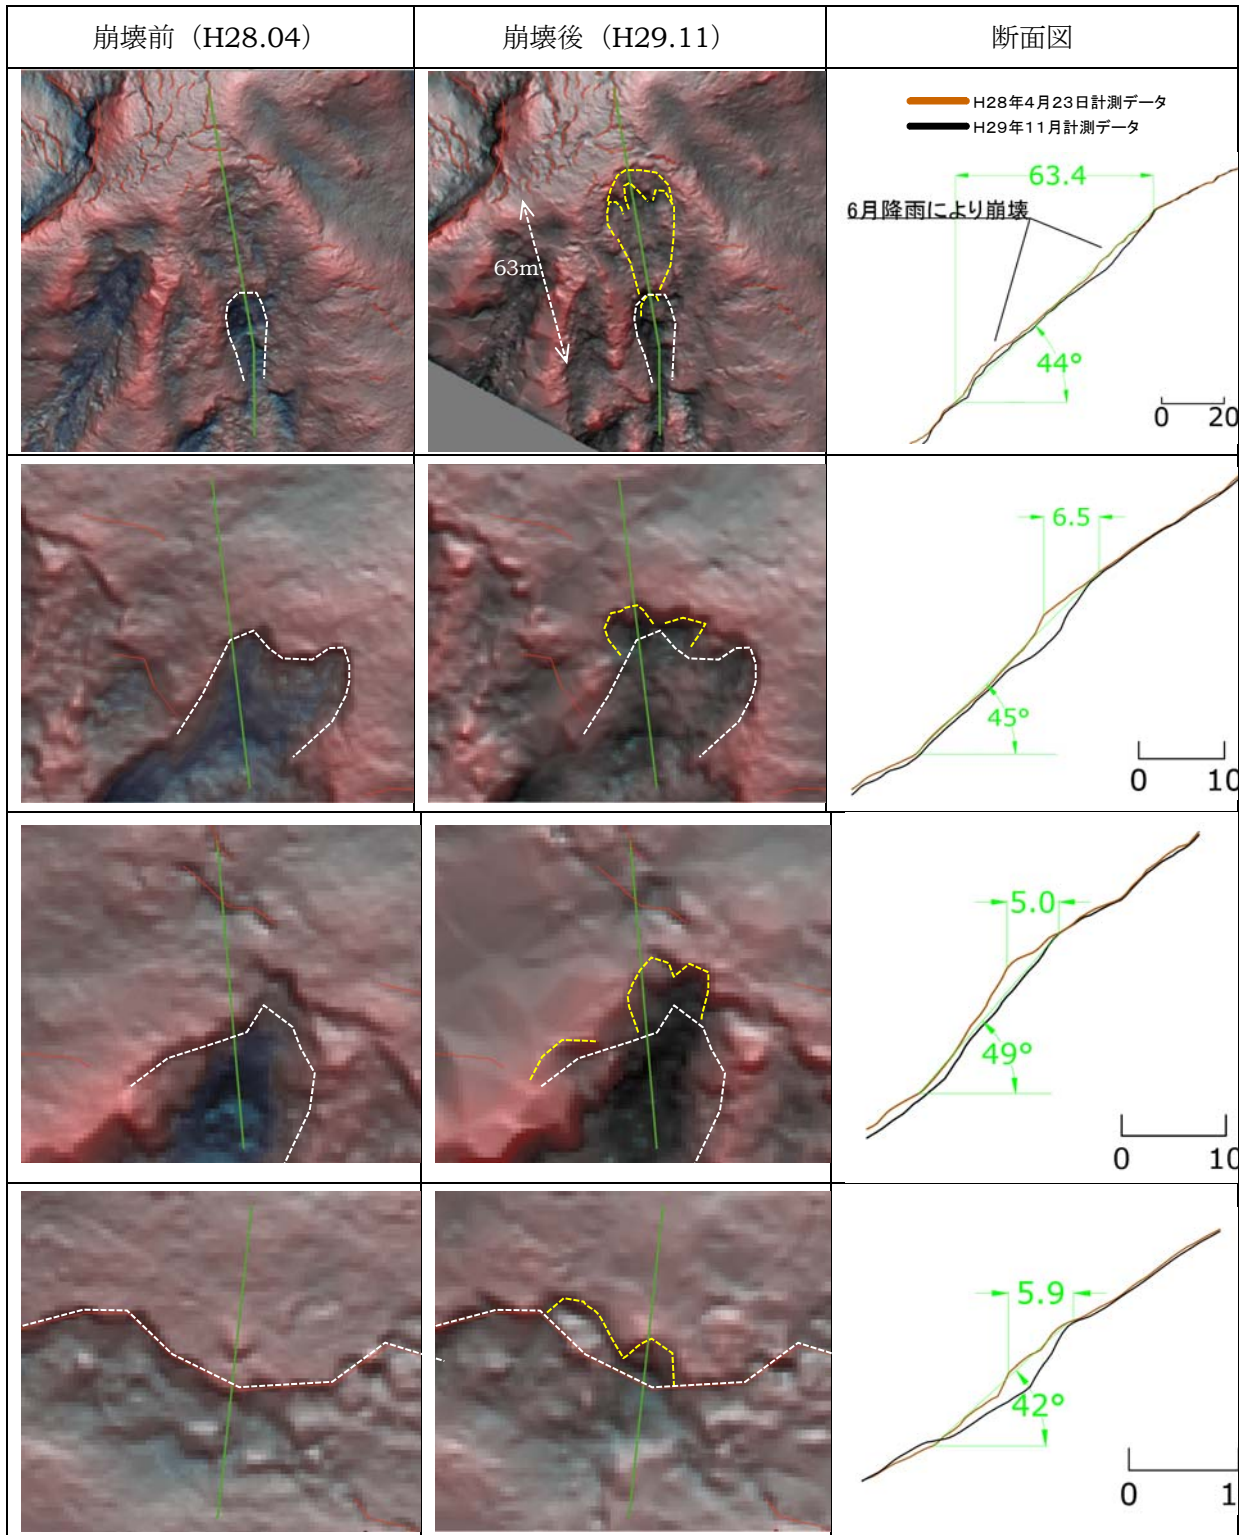
表 7.3 立野地区における崩壊事例

熊本地震後の拡大崩壊事例を整理すると、 θ が約 40~50 度となる範囲で崩壊地周辺の亀裂を起因とした拡大崩壊が発生している（表 7.3 参照）

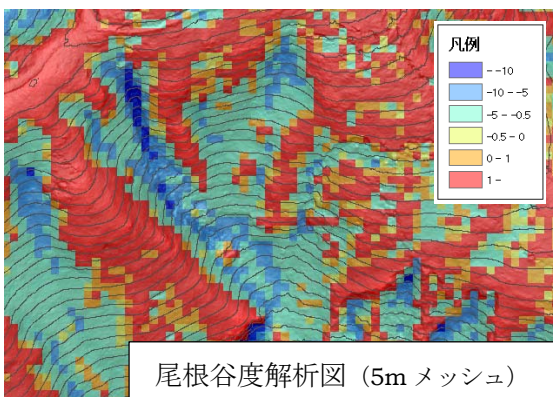
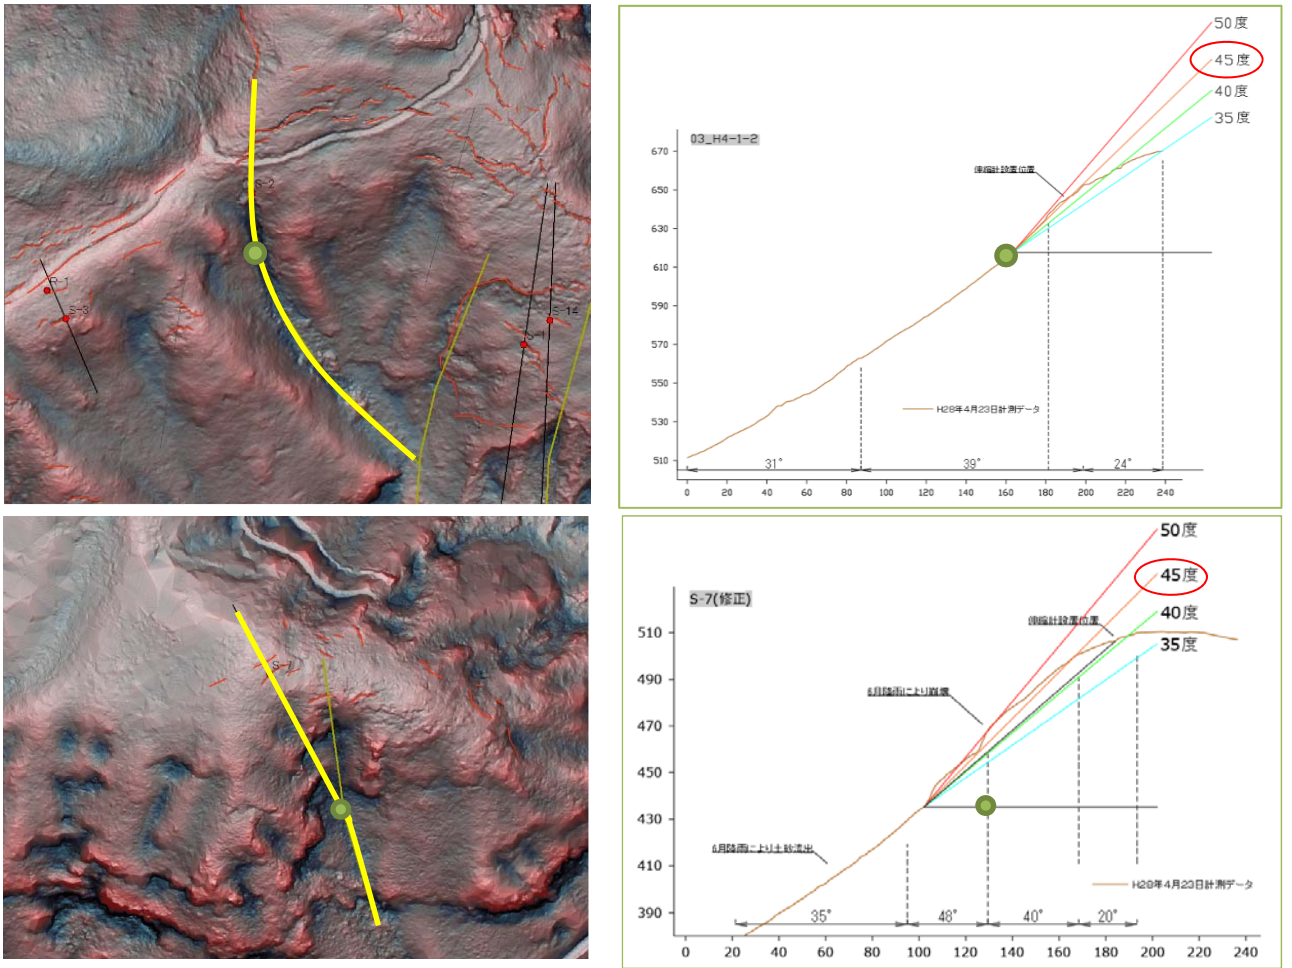
図 7.6 立野地区における事例（この条件であれば立野地区では基本的に遷急線までが含まれる）

- ✓ 立野地区において凹地内の亀裂および緩みを起因とした崩壊・土砂流出は、多く確認されたが、凹地直上の亀裂については、崩壊地周辺ほどの事例は確認されていない。
- ✓ しかし、亀裂の拡大や等高線の乱れなどが確認されることから、凹地が発達している延長上（0次谷）における亀裂や緩みは、危険な条件に入ると考えられる。
- ✓ ただし、凹地直上は崩壊地と異なり、基本的に緩んだ地盤ではなく、**地山**であることが多いため崩壊地周辺ほど広い範囲は必要ないと考えられる。
- ✓ したがって凹地直上の考え方としては、崩壊地周辺で検討した勾配の最大値である「**45度（1:1.0）**」の範囲に亀裂がある場合、その亀裂を危険な亀裂として判断する。
- ✓ なお、凹地形については、5m程度の大きさを持ったメッシュの地形解析（尾根谷度等）により判断することが望ましい（細かいメッシュ単位では、判断しづらい）。

- ✓ H28.4.23日撮影のLPデータを基に、5mメッシュでの地形解析（尾根谷度）を実施。
- ✓ 左図の青系（マイナス値）ほど凹地形、赤系（プラス値）ほど凸地形。
- ✓ 薄い青色～濃い青色までが凹地形として判断される。
- ✓ 5mメッシュを活用しているため、実際の地形と若干のずれはあるが、凹地形の判断に大きな影響はないと考えられる。

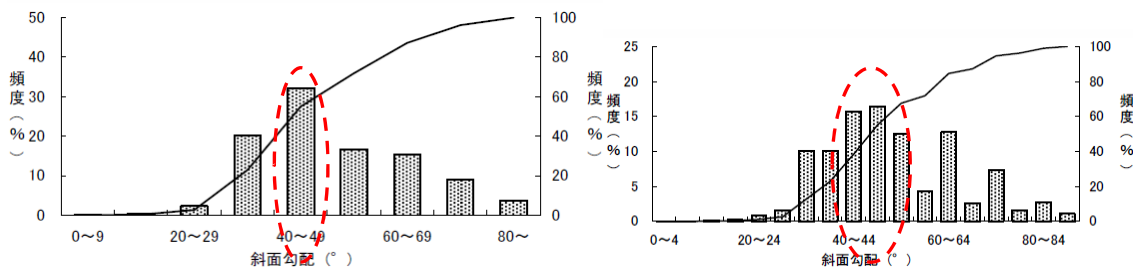
図 7.8 斜面の傾斜頻度分布（昭和 47 年～平成 11 年）※がけ崩れ災害の実態より

- ✓ 急傾斜地法、土砂災害防止法などでは、30 度以上の斜面を急傾斜として考えているが、立野地区周辺の上部斜面の多くが 30 度以上あり、ほとんどの斜面が急傾斜地の条件に当てはまる。
- ✓ ただし、過去の崩壊事例を集約した「がけ崩れ災害の実態（国土技術政策総合研究所：2009 年）」では、図 7.8 に示すとおり、崩壊発生は傾斜度 30 度以上から増加するものの、ピークは 40～50 度となっている。
- ✓ そのため、ここでは急傾斜地内での差別化を図るため「40 度以上」を急勾配斜面の判断基準として用いる。
- ✓ なお、傾斜度 40 度以上の判断は、5m 程度の大きさを持ったメッシュを用いて地形解析により判断することが望ましい（細かいメッシュ単位では、判断しづらい）。

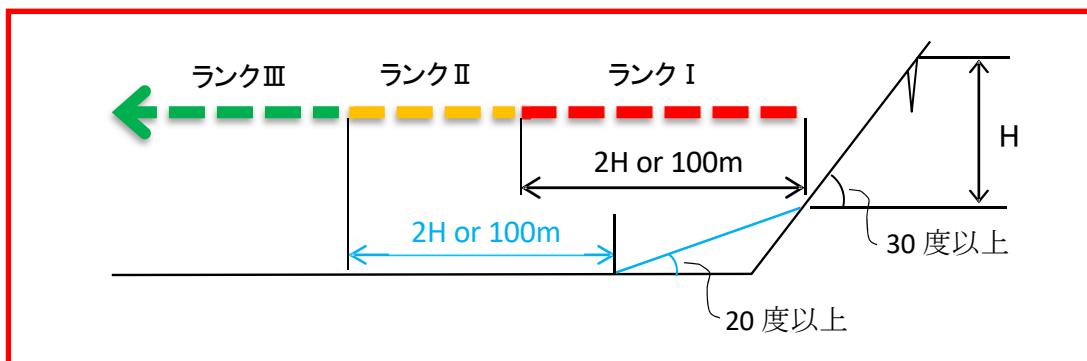
図 7.12 保全対象への危険性の考え方

- ✓ 保全対象への危険性は、亀裂等を起点とする崩壊が発生した際に、保全対象への程度影響をおよぼすかを評価する指標である。
- ✓ 熊本地震以降の崩壊発生状況を確認すると、崩壊土砂が斜面中腹にとどまっている箇所と、保全対象付近まで流下している箇所が確認される（図 7.11 参照）。
- ✓ これらは、基本的に崩壊発生箇所からの流下区間の傾斜や崩壊発生位置に影響を受けていると考えられる。
- ✓ ただし、これらを定量的に評価する判断基準は、現段階で明らかではないため、斜面高さや土砂の到達距離の関係として「土砂災害警戒区域」の考え方を準用し、図 7.12 に示す方法により判定する。
- ✓ 土砂災害警戒区域の考え方では、急傾斜地の崩壊の警戒区域の範囲として「2H or 50m」が
