## 9. 立野地区における危険度ランクの判定

## 9.2 山腹崩壊危険地区（山 26-12）

### 9.3 山腹崩壊危険地区（山 26-13）

## 9.4 崩壊土砂流出危険箇所（崩 26-73 隣接部：亀裂群 C）

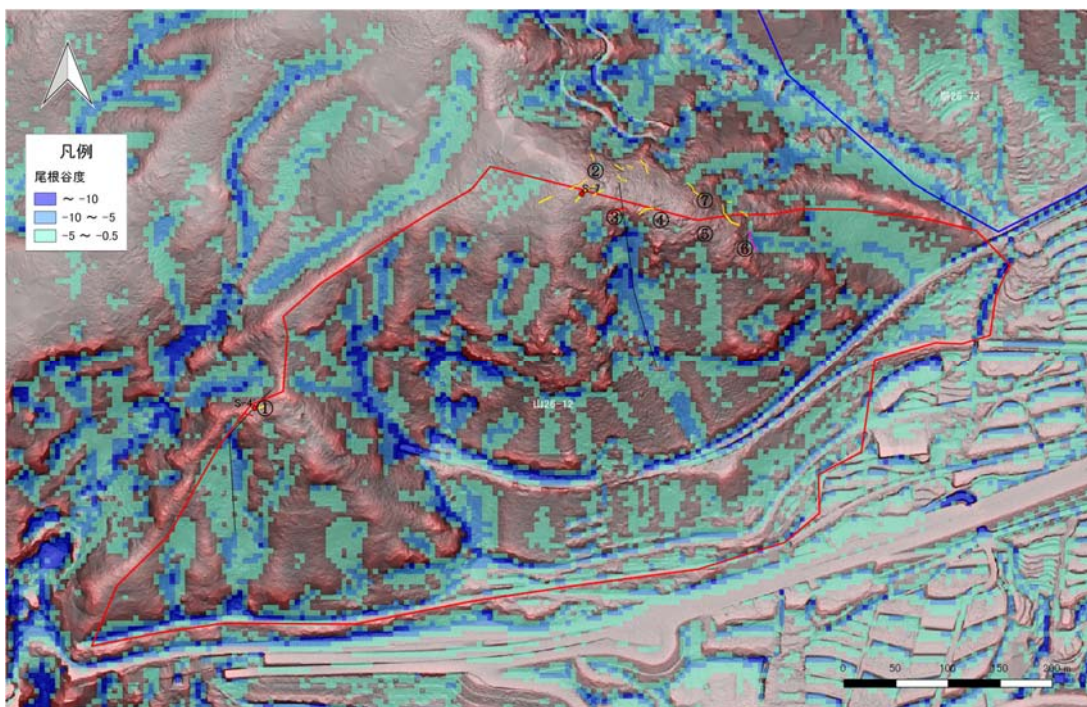
図 9.5 尾根谷度区分図による凹地形の抽出

山 26-12 について、LP データによる微地形判読図（図 9.4）、尾根谷度判定図（図 9.5）、傾斜区分図（図 9.6）を用いて、危険度判定を行う必要のある亀裂（場所）を抽出した。抽出の結果、図 9.4 に示す 7 箇所が抽出された（亀裂 5 箇所、等高線の乱れ 2 箇所）。

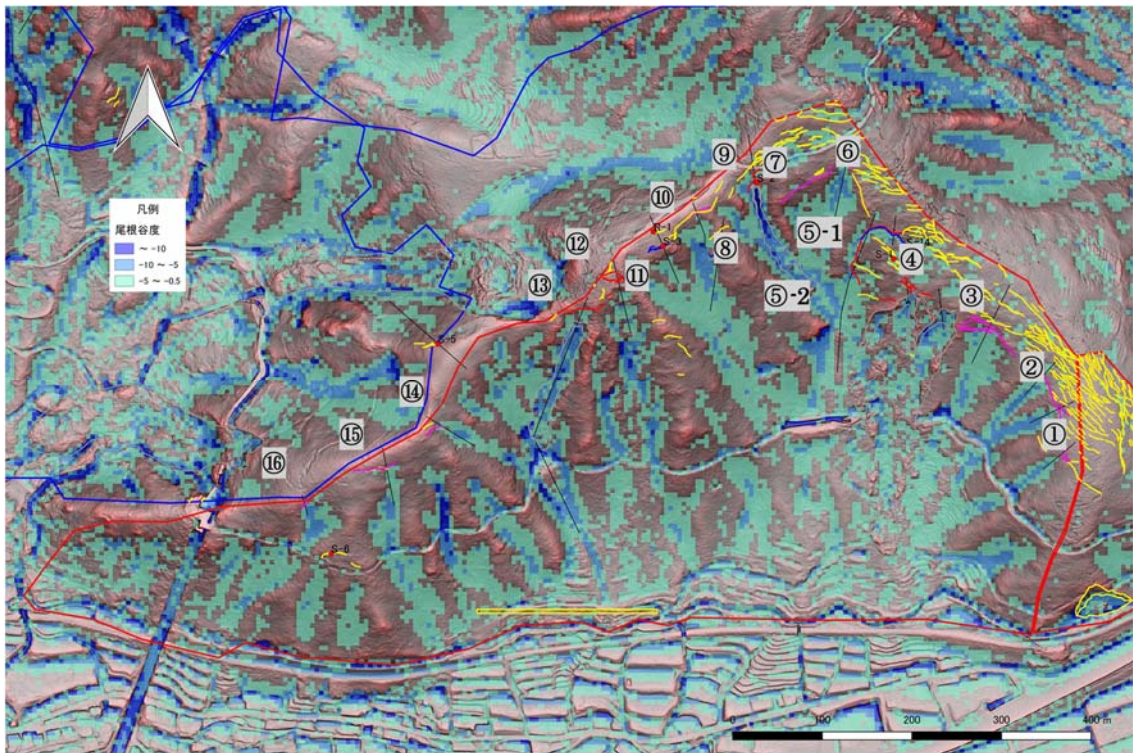
図 9.8 尾根谷度区分図による凹地形の抽出

山 26-13 について、LP データによる微地形判読図（図 9.7）、尾根谷度判定図（図 9.8）、傾斜区分図（図 9.9）を用いて、危険度判定を行う必要のある亀裂（場所）を抽出した。抽出の結果、図 9.7 に示す 16 箇所が抽出された（亀裂 14 箇所、等高線の乱れ 2 箇所）。

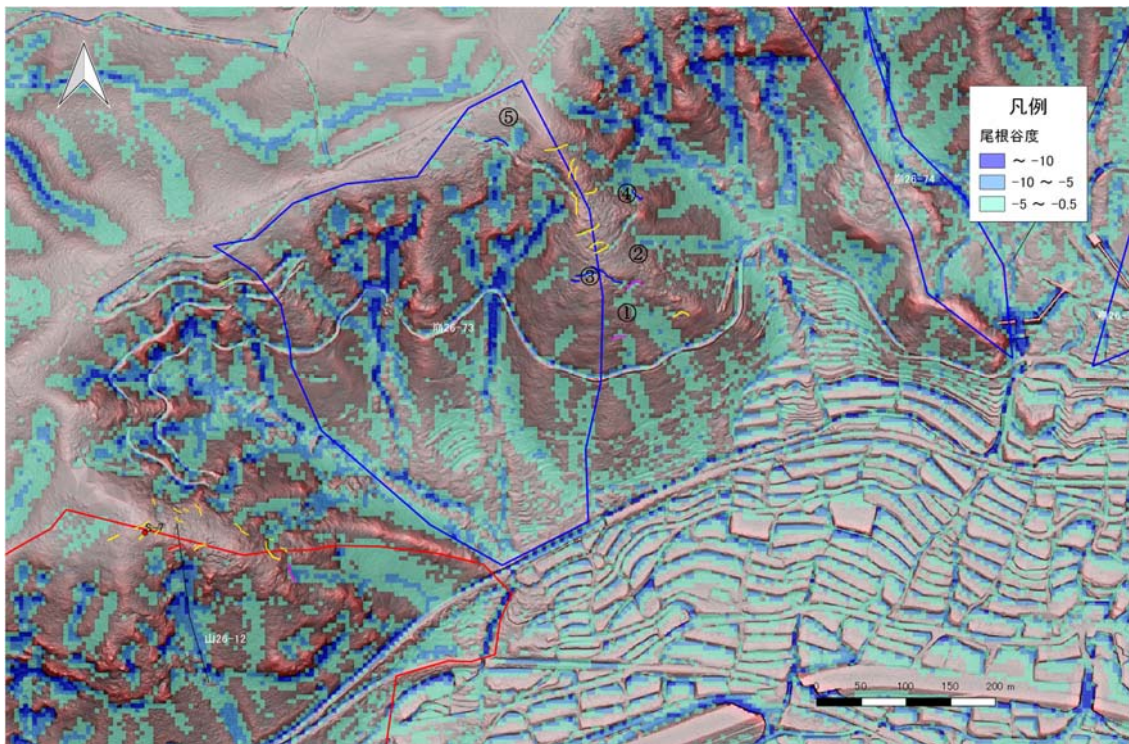
図 9.11 尾根谷度区分図による凹地形の抽出

亀裂群Cについて、LP データによる微地形判読図（図 9.10）、尾根谷度判定図（図 9.11）、傾斜区分図（図 9.12）を用いて、危険度判定を行う必要のある亀裂（場所）を抽出した。抽出の結果、図 9.10 に示す 5 箇所が抽出された（亀裂 5 箇所）。
