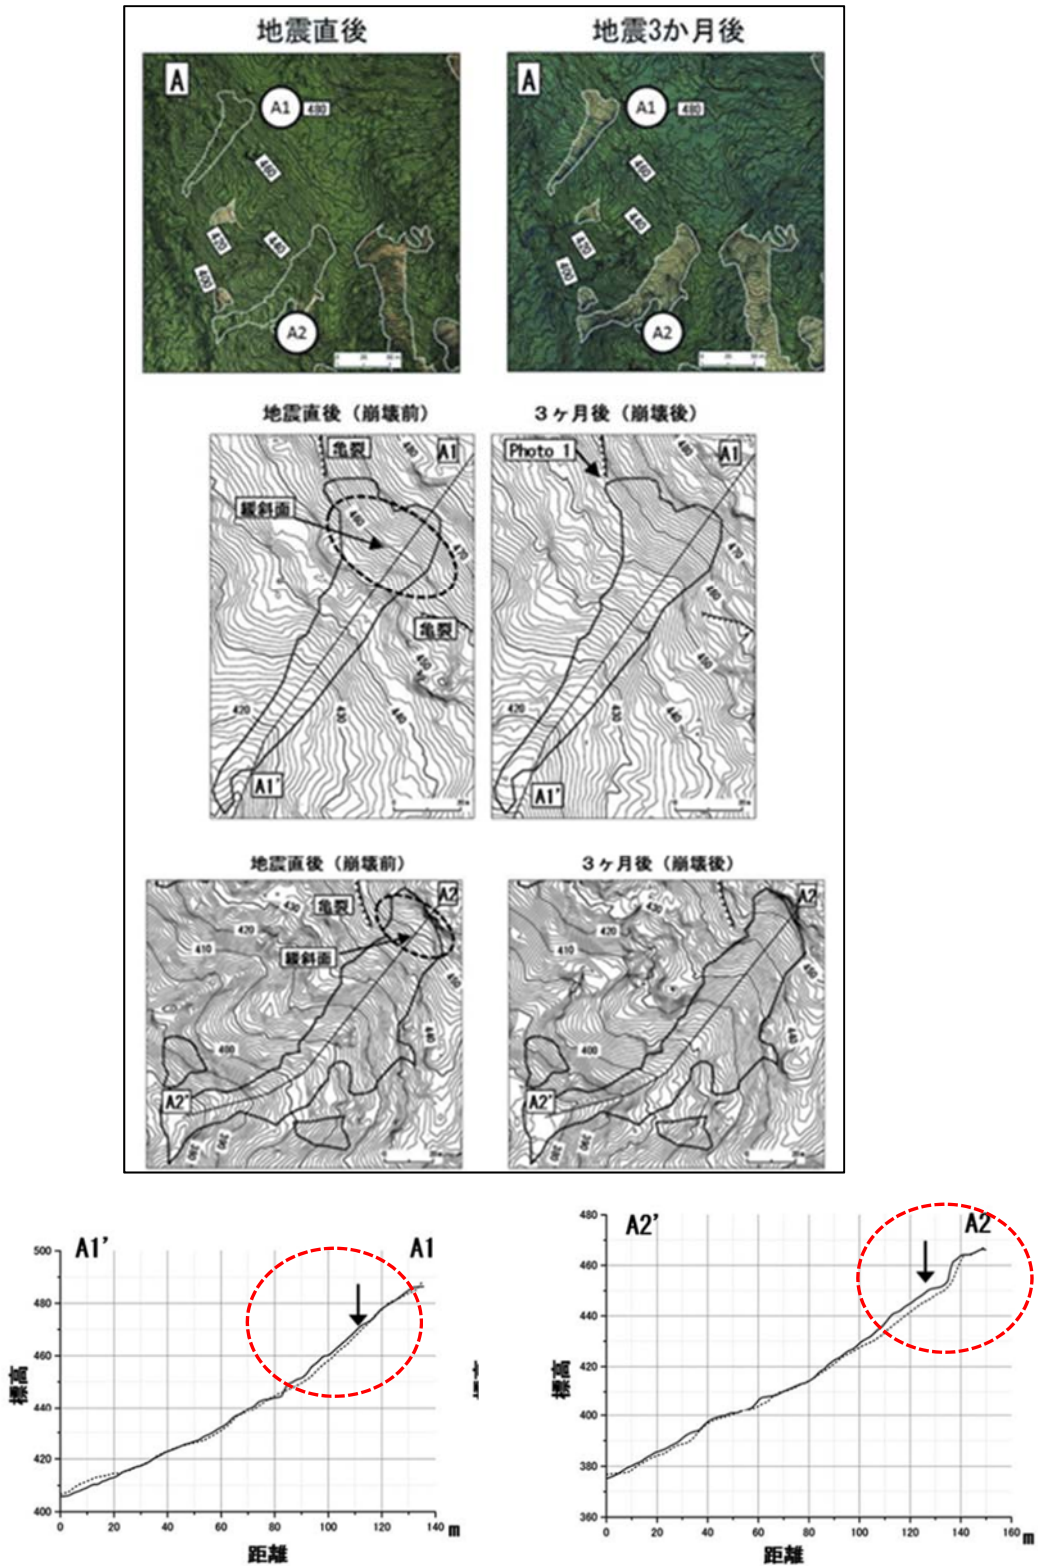
図 2.1 村上ほか (2017) による緩斜面の微地形解析例

その結果、地震では崩壊していないものの豪雨で崩壊が発生した箇所は、地震により平面形状では斜面上に馬蹄状ないし楕円形状の緩斜面地形（等高線の乱れ）が、縦断形状では凸型の地形（等高線の乱れ）が形成されていることが確認された。また、緩斜面地形の頭部に亀裂が発達している箇所も

確認されるなど、地震による地形変動の影響がその後の降雨により崩壊を発生させる起因となり得ることが指摘されている。これらのことから、原位置風化した溶岩類が地震動により破砕されることで、亀裂等が発達し微地形的な緩斜面地形が形成され、等高線の乱れとして抽出できるものと考えられている。
