3. 熊本地震以降の降雨と土砂災害（亀裂の変状）の関連性

4. 亀裂発生メカニズム及び崩壊発生状況の整理

5. 今後の地震亀裂に対する対策方針（案）

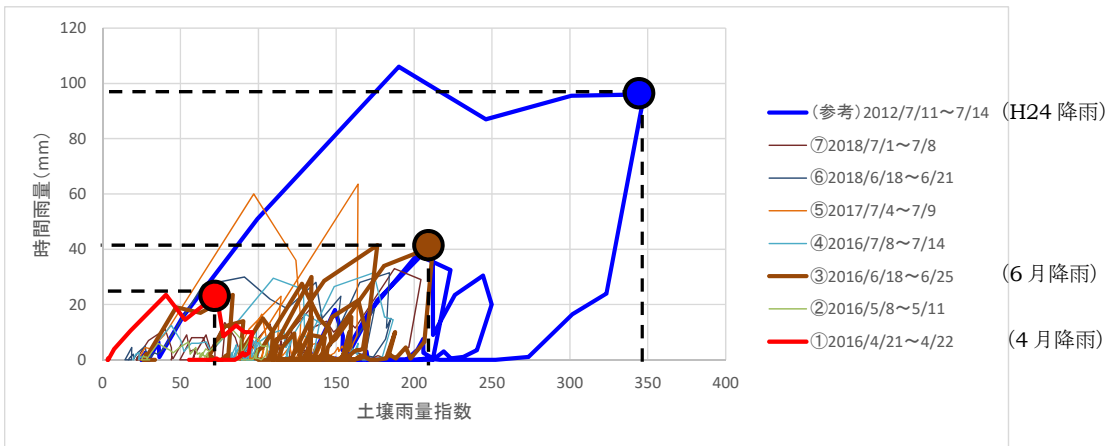
図 3.2 一連の降雨ごとのスネーク曲線

立野地区では、4月降雨と6月降雨により崩壊が発生している。4月降雨は連続雨量125.5mm（2日間）、最大日雨量125mmと、比較的まとまった雨ではあるが時間雨量は30mmを超えておらず、H24の既往最大降雨と比較すると非常に小さな降雨である（図3.2）。また、6月降雨は連続雨量645.5mm（8日間）、最大日雨量205mmと、熊本地震以降に記録した降雨としては最大の降雨であり、日雨量100mmを超える日が2日間あり、うち1日は200mm以上を記録している。ただし、日雨量205mmの確率規模は2年確率程度であり、H24の既往最大と比べそれほど大きな降雨を経験したとは言えない。

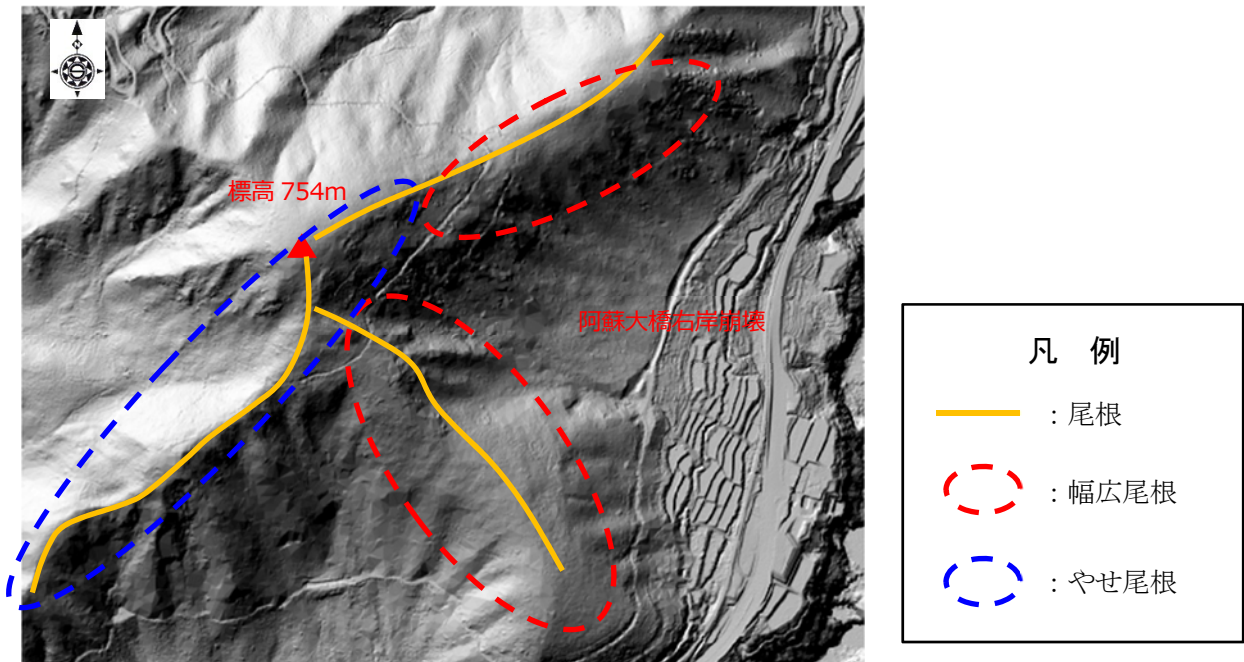
図 4.1 地震前（2012 年）の地形図および尾根形状の区分

熊本地震では、地震動が尾根付近に集中したことから、尾根部及びその周辺に亀裂が集中している。立野地区において亀裂が発達する尾根は、「2.3 亀裂の発生状況」で示したとおり、阿蘇大橋地区の大崩壊が位置する標高 754m の山頂を中心とし、北東（断層とほぼ平行）および南東（断層とほぼ直行）に伸びている（図 4.1 参照）。これらの尾根は、尾根形状が大きく異なっており山頂から南東と北東に伸びる尾根は「幅広尾根」、南西（一部北東）に伸びる尾根は「やせ尾根」となっており、亀裂の発達に大きな差異が見られる。

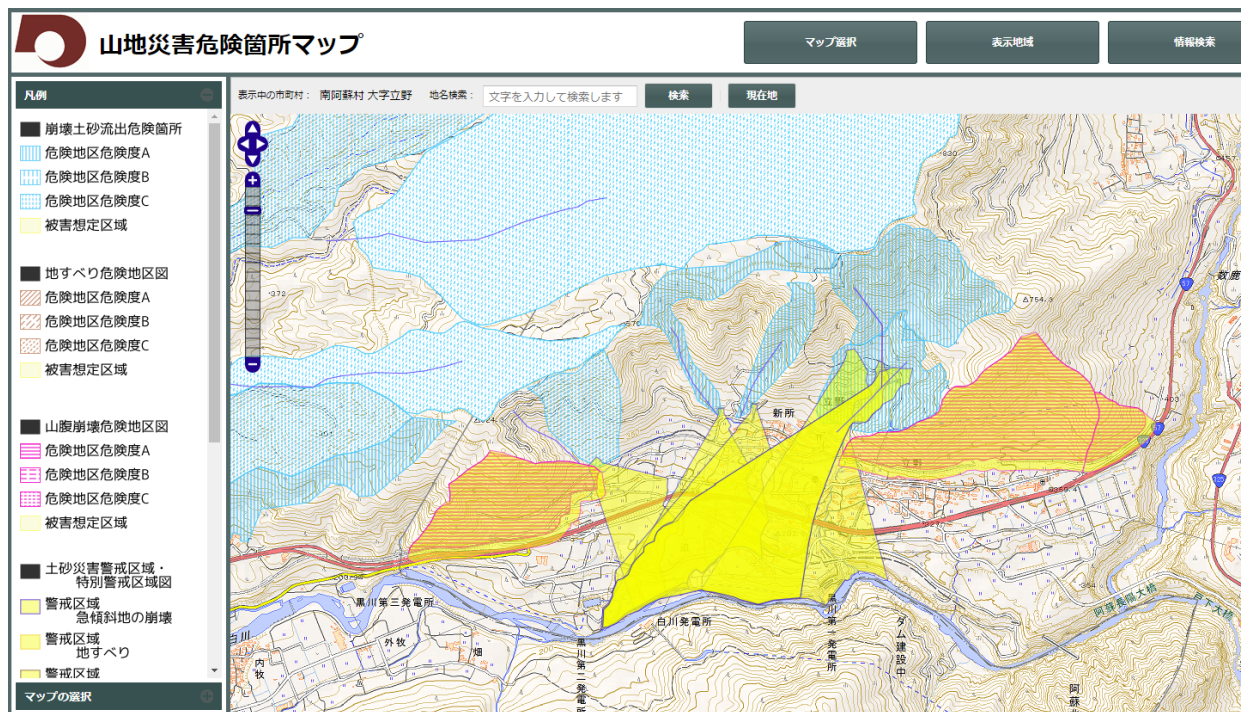
図 5.2 山地災害危険箇所マップ（熊本県 HP）

熊本県では、大雨や地震などの影響により山の斜面が崩れ落ちる危険性がある地区や谷沿いの不安定な土砂が流出する危険性がある箇所で、下流の保全対象などに被害をもたらす恐れのある地区として山地災害危険箇所が指定されている。立野地区においても、山地災害危険箇所（山腹崩壊危険地区・崩壊土砂流出危険箇所）が指定されている。これらは、下流の保全対象に被害をもたらす恐れのある地区として指定されていることから、亀裂の危険度を判定する範囲として有効である。そのため検討対象範囲としては、原則として「山地災害危険箇所」に指定された斜面とする。ただし、山地災害危険箇所に指定されていない斜面でも、保全対象の重要度や必要性等に応じて対象範囲とする。

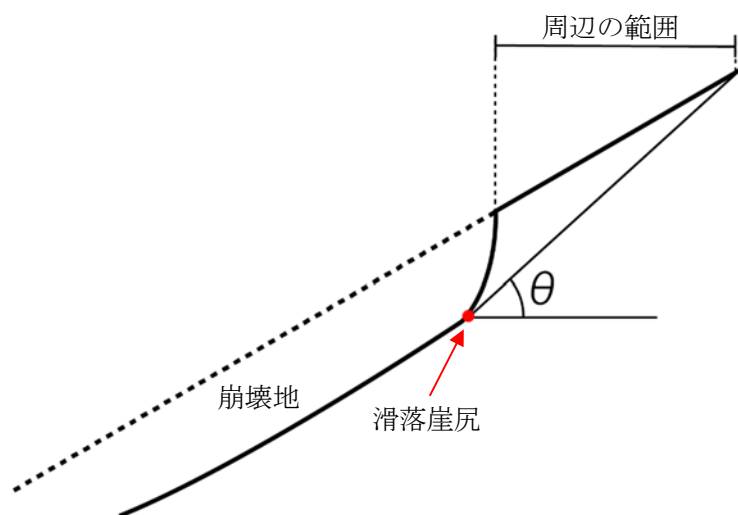
図 5.4 崩壊地周辺の考え方の模式図

- ✓ 立野地区においては、崩壊地内に堆積した不安定土砂の再移動だけでなく、崩壊地周辺の亀裂を起点とした拡大崩壊が確認された（図 5.3 参照）。
- ✓ 崩壊地周辺（滑落崖付近）は、地盤が緩んでいることが多いが、どの範囲までの亀裂が崩壊誘発に影響するかを検討し、「崩壊地周辺」の範囲を明らかにする必要がある。
- ✓ 影響範囲の検討方法の一つとして、図 5.4 に示すような方法が考えられるが、 θ をどの程度に設定するかが問題となる。
- ✓ 考えられる指標として、①地盤定数（内部摩擦角 ϕ ）、②切土の標準法切勾配、③近隣事例による安定勾配（急傾斜地の条件）、④崩壊事例の 4 つの考え方について整理した（以下参照）。
- ✓ 立野地区においては、多くの斜面が 30 度を超える急傾斜地であるため、 θ が小さすぎると地表と交わらないこととなる。そのため、当該地区では①地盤定数、②標準法切勾配、④崩壊事例などから「 $\theta=40\sim45$ 度」とすることが妥当だと判断される。

※ただし、ここで示した数値はあくまでも目安であり、現地状況に応じて十分危険性を検討した上で判断する必要がある。
