3. 土砂災害の実態

3.1 崩壊分布（判読結果）

3.2 土砂移動現象の実態の整理

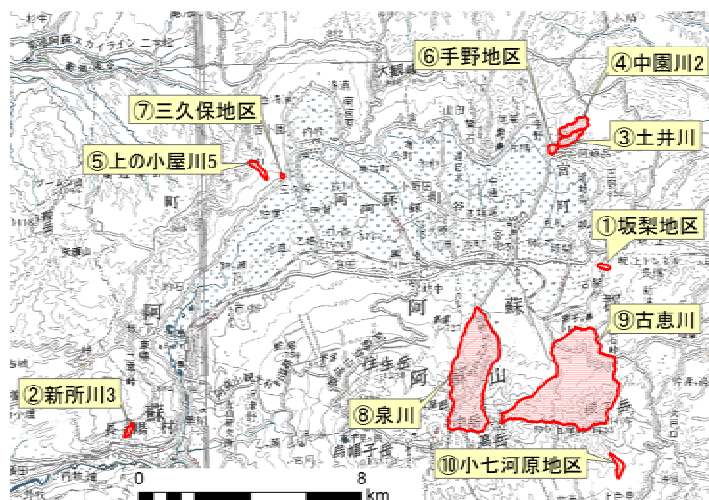
図 3.2 詳細調査対象箇所

土砂移動実態を確認するために、図 3.2 に示す 10 地区を対象とした詳細調査を実施した。なお、ここでは各地区の呼称として、土石流危険渓流については土石流危険渓流名を、その他の溪流・崩壊については地区名を用いた。

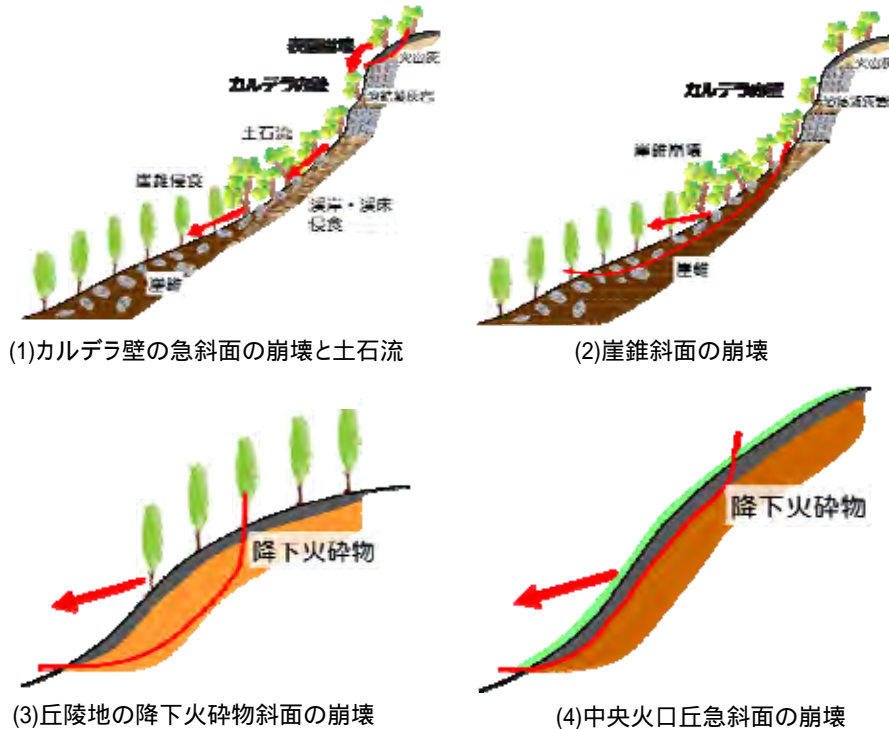
図 3.3 土砂移動現象の形態別のイメージ図

既往の災害報告にあるように、平成 24 年災害においては、複数の土砂移動形態による災害が発生した。図 3.3 に土砂移動のイメージ図を示す。
