⑧ 阿蘇市 一の宮町 古恵川ふるえ（土石流危険渓流 421-I-029）（流域面積：8.42km²）

⑨ 阿蘇市 一の宮町 ^{なかぞの} 中園川2 (土石流危険溪流 421-I-013) (流域面積 : 0.39km²)

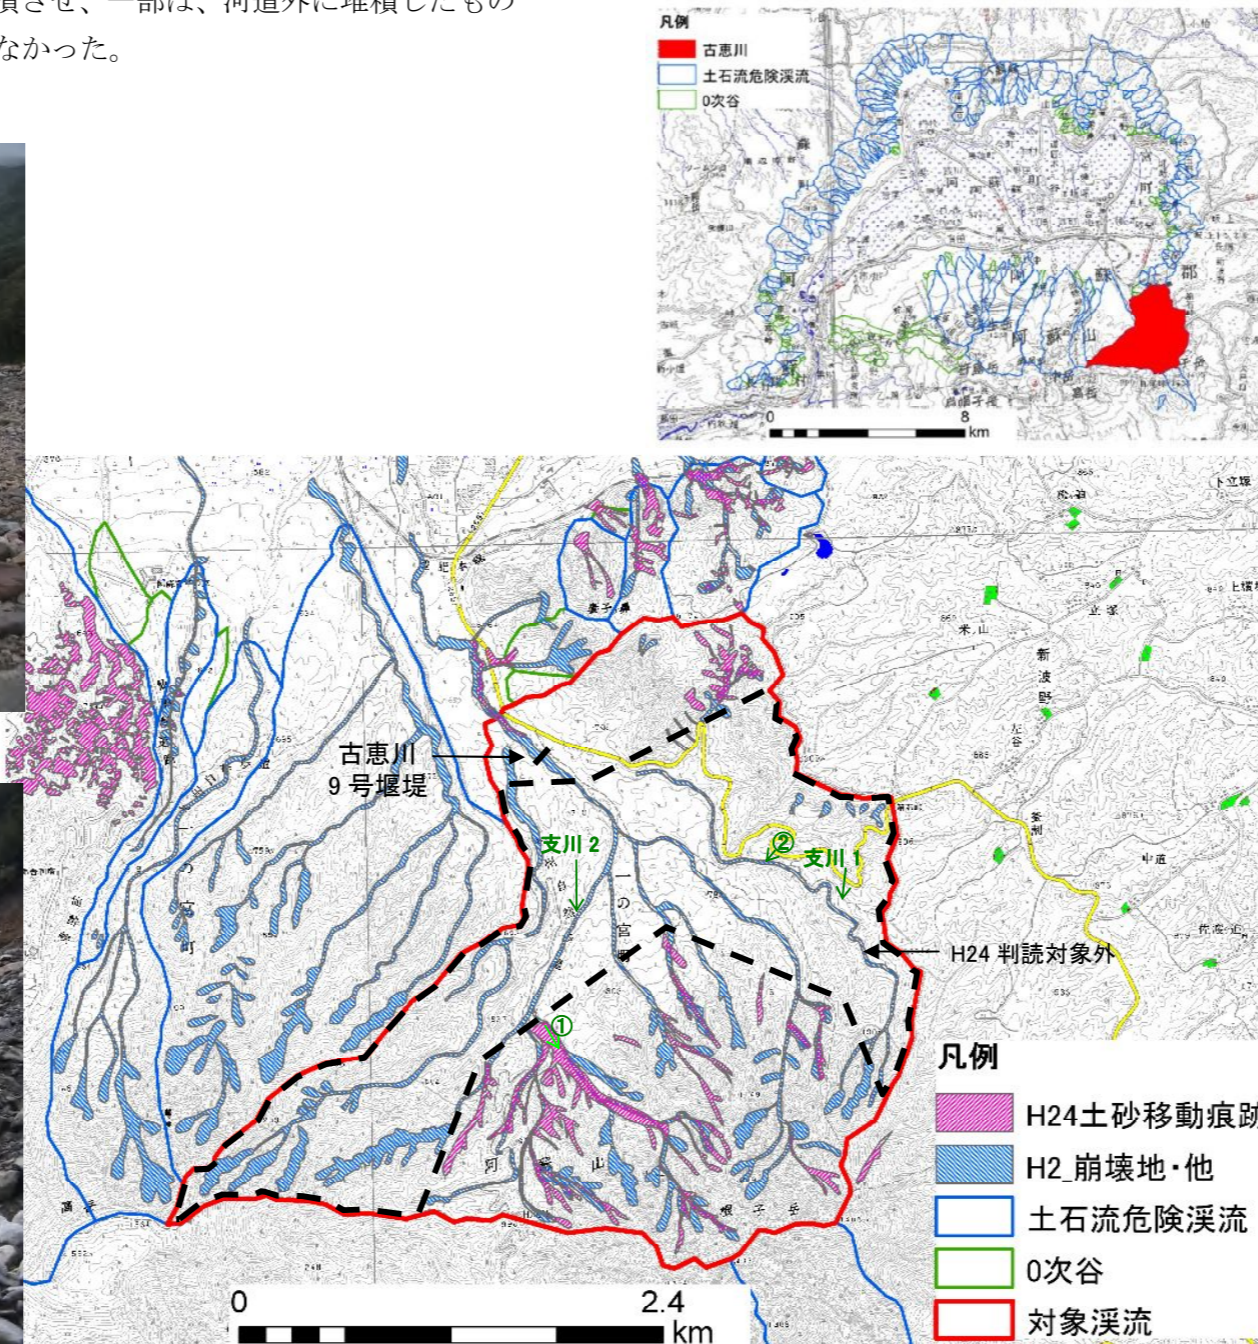
図 4.2-8 古恵川平面図

本地区の土砂移動現象は以下の通りであったと推定される。

- ・ 東部及び北部の牧地において多数の表層崩壊が発生した。一部の崩壊は国道 57 号に及んだ。
- ・ 支川 1 では、溪岸部において多数の崩壊が生じた。
- ・ 支川 1 では、既往の構造物において土砂・流木が捕捉され、下流の市街地において氾濫被害は生じなかった。
- ・ 支川 2 では、源頭部に大規模崩壊が発生した。
- ・ 支川 2 で発生した土石流は、複数の治山構造物を破損させ、一部は、河道外に堆積したものの、土砂は集落部までは到達せず、氾濫被害は生じなかった。

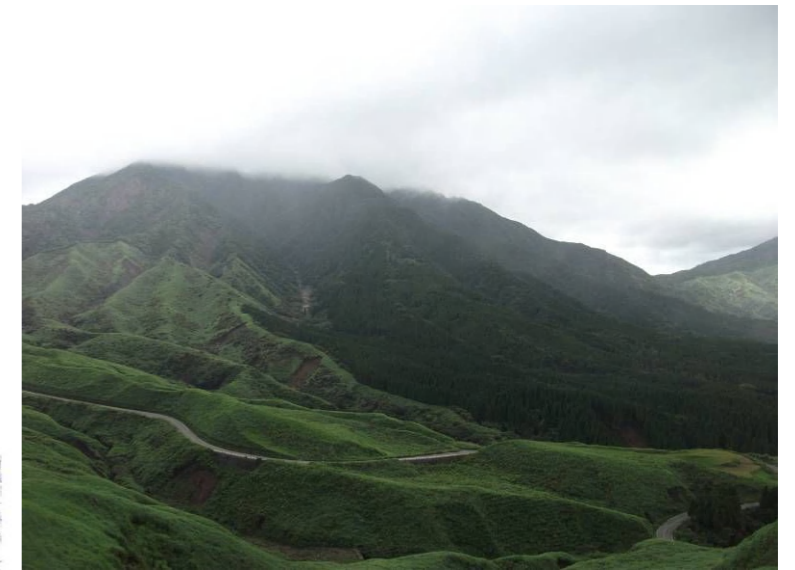
写真. 根子岳遠望

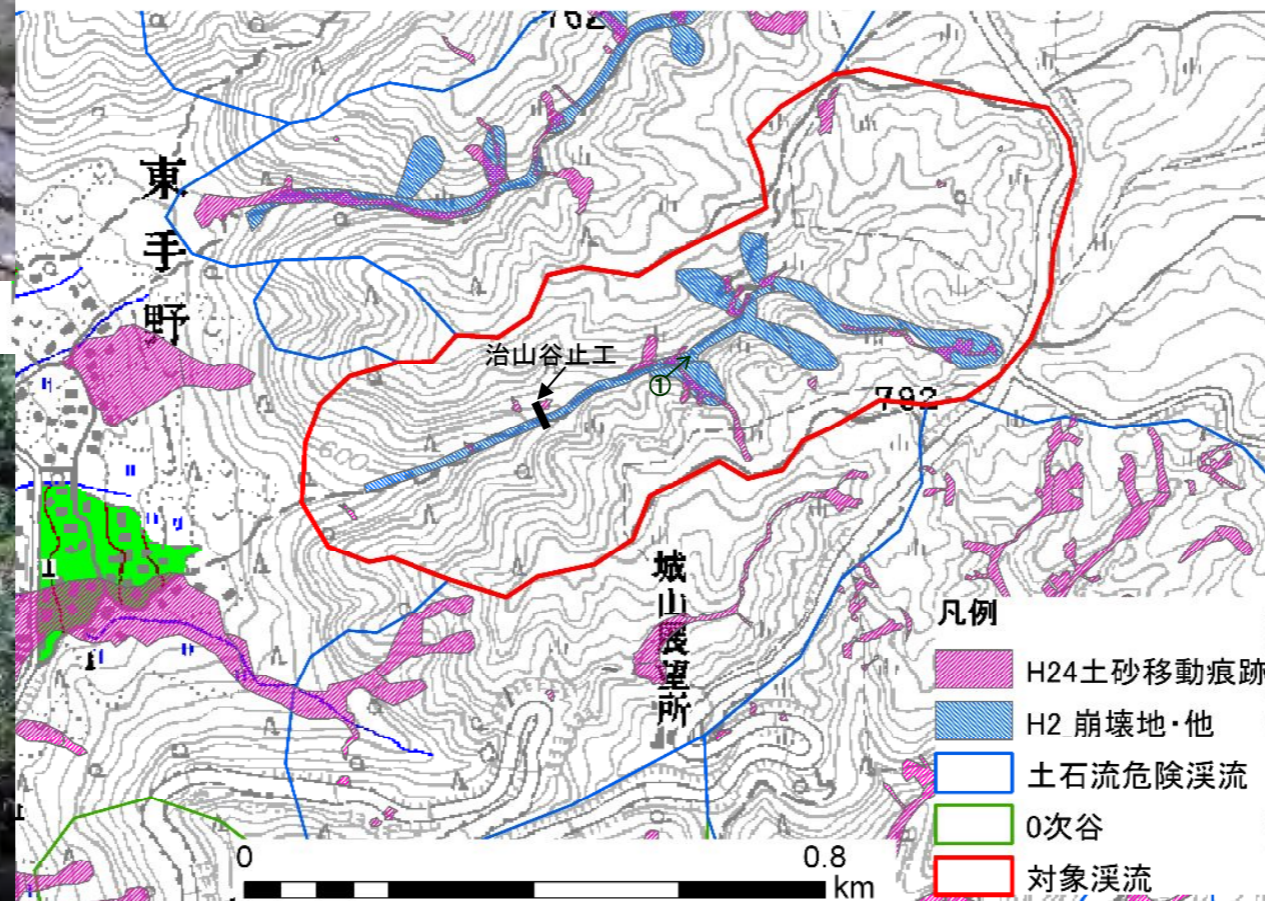
図 4.2-9 中園川2 平面図

本地区の土砂移動現象は以下の通りであったと推定される。

- ・ 土石流最上流部に崩壊地は確認されず、流水の増加による溪床土砂の洗掘等により土石流が発生したと考えられる。
- ・ その他上流部では牧野において表層崩壊が発生している。
- ・ 中流域の治山谷止工等において土砂・流木が堆積しており、下流に土石流被害は及んでいないため、一定の施設効果があったと考えられる。
