2.6 全体挙動調査

牛深ハイヤ大橋は長大で特殊な断面形状の曲線橋のため、複雑な挙動をしていたと考えられ、2.5 に示したとおり、支圧板の損傷は繰り返し変動する作用力を受け、進行したと考えられる。繰り返し作用のうち、活荷重や風荷重による損傷に至るような変動作用は見られなかったことから、日々の変動作用の要因は温度変化であると考えられる。そこで、温度影響により、橋としてどういった動きをしているのか、どういった応答がでているのかといったことを、支承や支点、部材、径間毎での計測結果から、橋の全体挙動として整理して、その傾向を把握し、上部構造各部材での温度差の把握、支承拘束の確認、解析の妥当性確認、恒久対策への活用を行うことを目的とする。表 2.6-1 にローラーおよび支圧板の損傷の分布を示す。部材表面の異常やき裂の発生は全径間で確認されているが、ローラーおよび支圧板の破断は固定支承である P3 より終点側 (A2 側) で確認されており、終点側 (A2 側) は起点側 (A1 側) と比べて厳しい条件であると考えられる。よって、固定支承である P3 より終点側 (A2 側) に着目して調査を実施する。しかし、P5 (左) 支承、P6 (右) 支承、A2 (右) 支承は応急対策済みであり、損傷前と支承条件は同じではなく、計測される全体挙動は損傷前とは異なると考えられる。ただし、P4 支承部は応急対策を実施していないこと、応急対策を実施した支承より固定点側であることから、計測される挙動と損傷前の挙動の違いは相対的には小さいと考えられる。以降に全体挙動調査において実施する各調査の目的を記す。

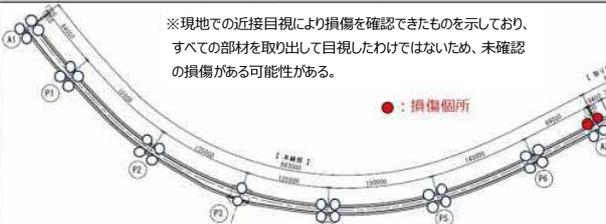
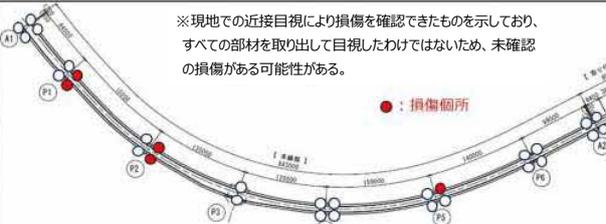
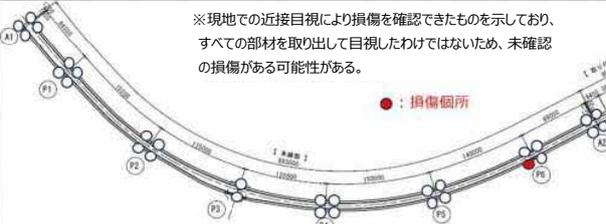
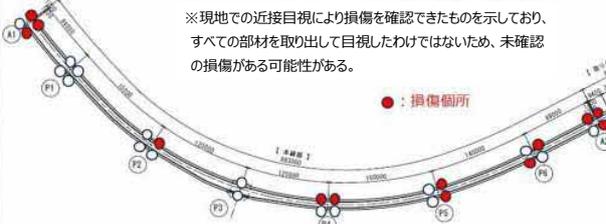
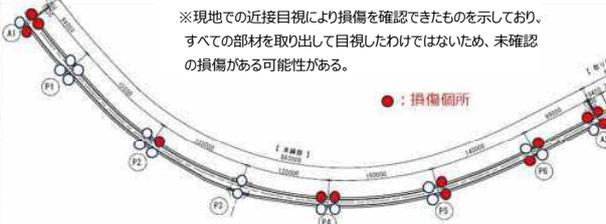
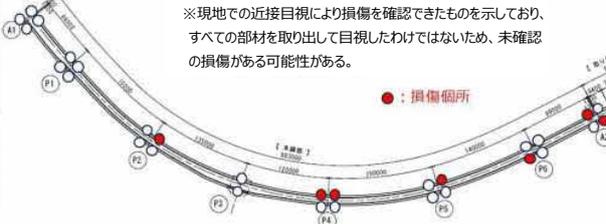
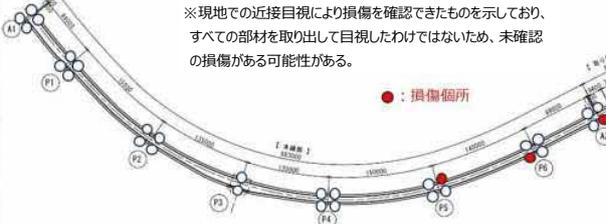
表 2.6-1 各損傷の分布

部材	損傷	左右	A1	P1	P2	P3	P4	P5	P6	A2	概要図			
			起終		起終									
ローラー	表面のかけ	左	-	-	-	-	-	-	-	-	○	○

<p>※現地での近接目視により損傷を確認できたものを示しており、すべての部材を取り出して目視したわけではないため、未確認の損傷がある可能性がある。</p> <p>●：損傷箇所</p>	
		右	-	-	-	-	-	-	-	-	-	-		-
	ピニオン取付軸の破断	左	-	-	○	○	-	-	-	-	○	-	-

<p>※現地での近接目視により損傷を確認できたものを示しており、すべての部材を取り出して目視したわけではないため、未確認の損傷がある可能性がある。</p> <p>●：損傷箇所</p>
		右	-	-	○	○	-	-	-	-	-	-	-	
	ローラー軸部の破断	左	-	-	-	-	-	-	-	-	-	-	-

<p>※現地での近接目視により損傷を確認できたものを示しており、すべての部材を取り出して目視したわけではないため、未確認の損傷がある可能性がある。</p> <p>●：損傷箇所</p>
		右	-	-	-	-	-	-	-	-	○	-	-	
支圧板	表面の剥離	左	○	○	-	-	○	-	○	○	-	○	○

<p>※現地での近接目視により損傷を確認できたものを示しており、すべての部材を取り出して目視したわけではないため、未確認の損傷がある可能性がある。</p> <p>●：損傷箇所</p>
		右	-	○	-	-	-	-	-	○	○	-	○	
	ローラー軸方向き裂	左	○	○	-	-	○	-	○	○	-	○	○

<p>※現地での近接目視により損傷を確認できたものを示しており、すべての部材を取り出して目視したわけではないため、未確認の損傷がある可能性がある。</p> <p>●：損傷箇所</p>
		右	-	○	-	-	-	-	-	○	○	-	○	
	ローラー軸方向き裂と周辺破損・ローラー直角方向き裂	左	-	-	-	-	○	-	○	○	-	○	-

右	-	-	-	-	-	-	-	-	○	-	○	
破断	左	-	-	-	-	-	-	-	○	-	-	-

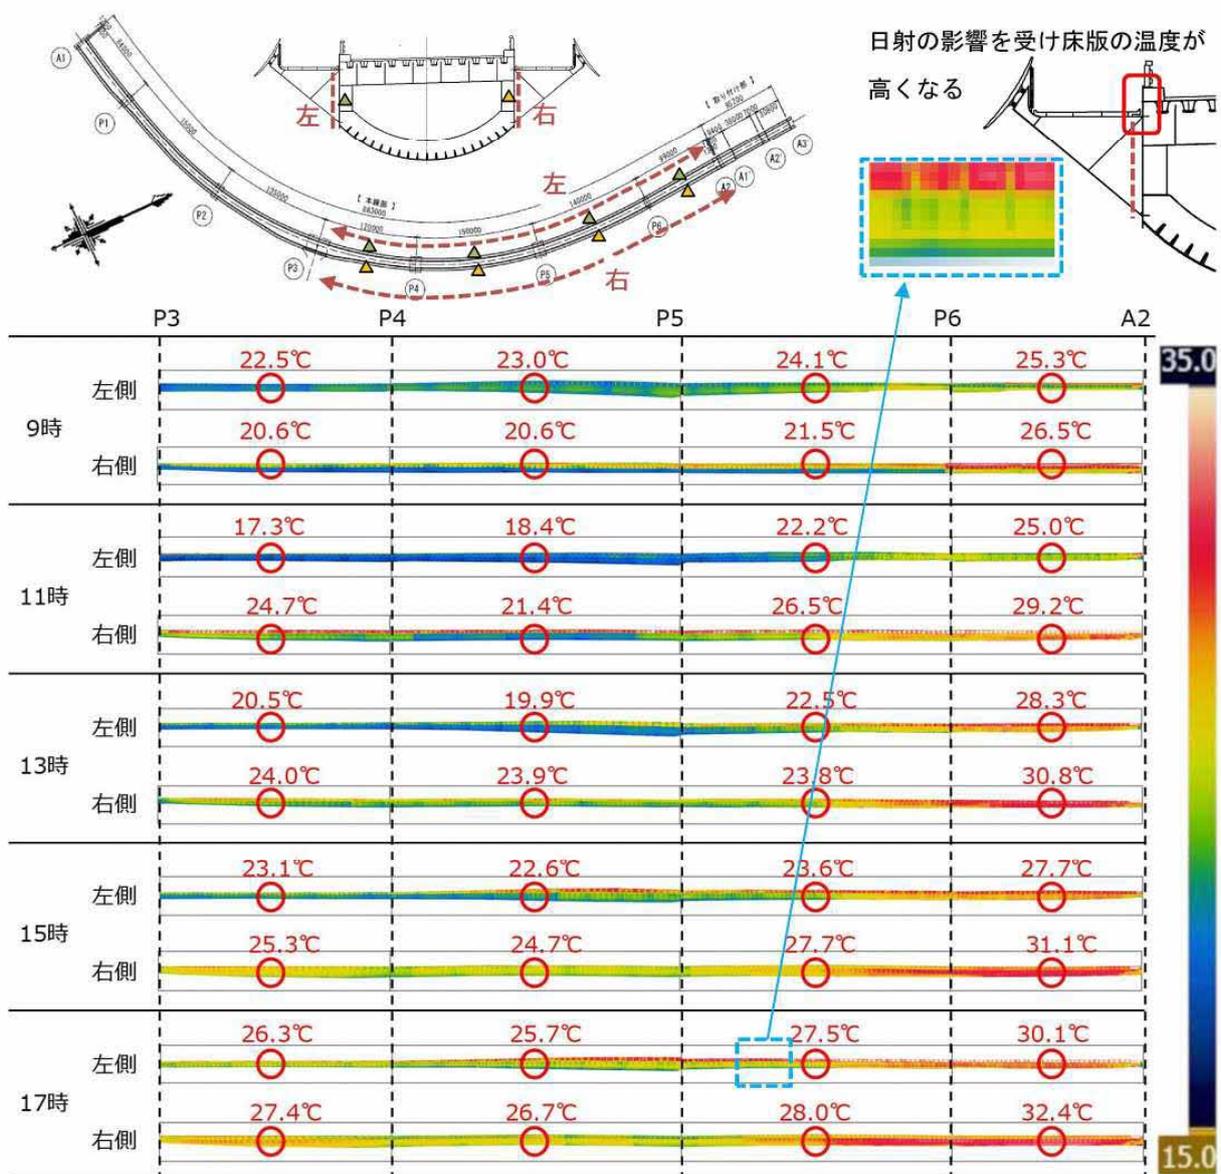
図 2.6-9 赤外線による温度分布調査結果

赤外線による左右ウェブの温度分布調査計測箇所結果を図 2.6-9 に示す。計測結果は、P3-A2 間の左右ウェブの 2022/6/16 の 2 時間毎 (9:00、11:00、13:00、15:00、17:00) のものである。図中に記載の温度は径間中央の桁の内側に設置した熱電対で計測した部材温度を示す。図 2.6-9 より、同時刻でも径間毎に左右ウェブに温度差が生じていることが確認でき、全体的な傾向としては、P6-A2 径間の温度が常に高いこと、P4-P5 径間は気温の上昇時に部材間で相対的に温度が低くなること、P3-P4 径間および P5-P6 径間は数値に多少の大小はあるが同程度であることを確認できる。また、ウェブの上下方向にも温度が分布し、日射による影響が大きい時刻 (右ウェブ 11:00、左ウェブ 15:00、17:00) で床版側のウェブ上部の温度上昇が確認される。以上より、日射の影響により、径間毎ならびに部材間の温度差が生じると考えられる。

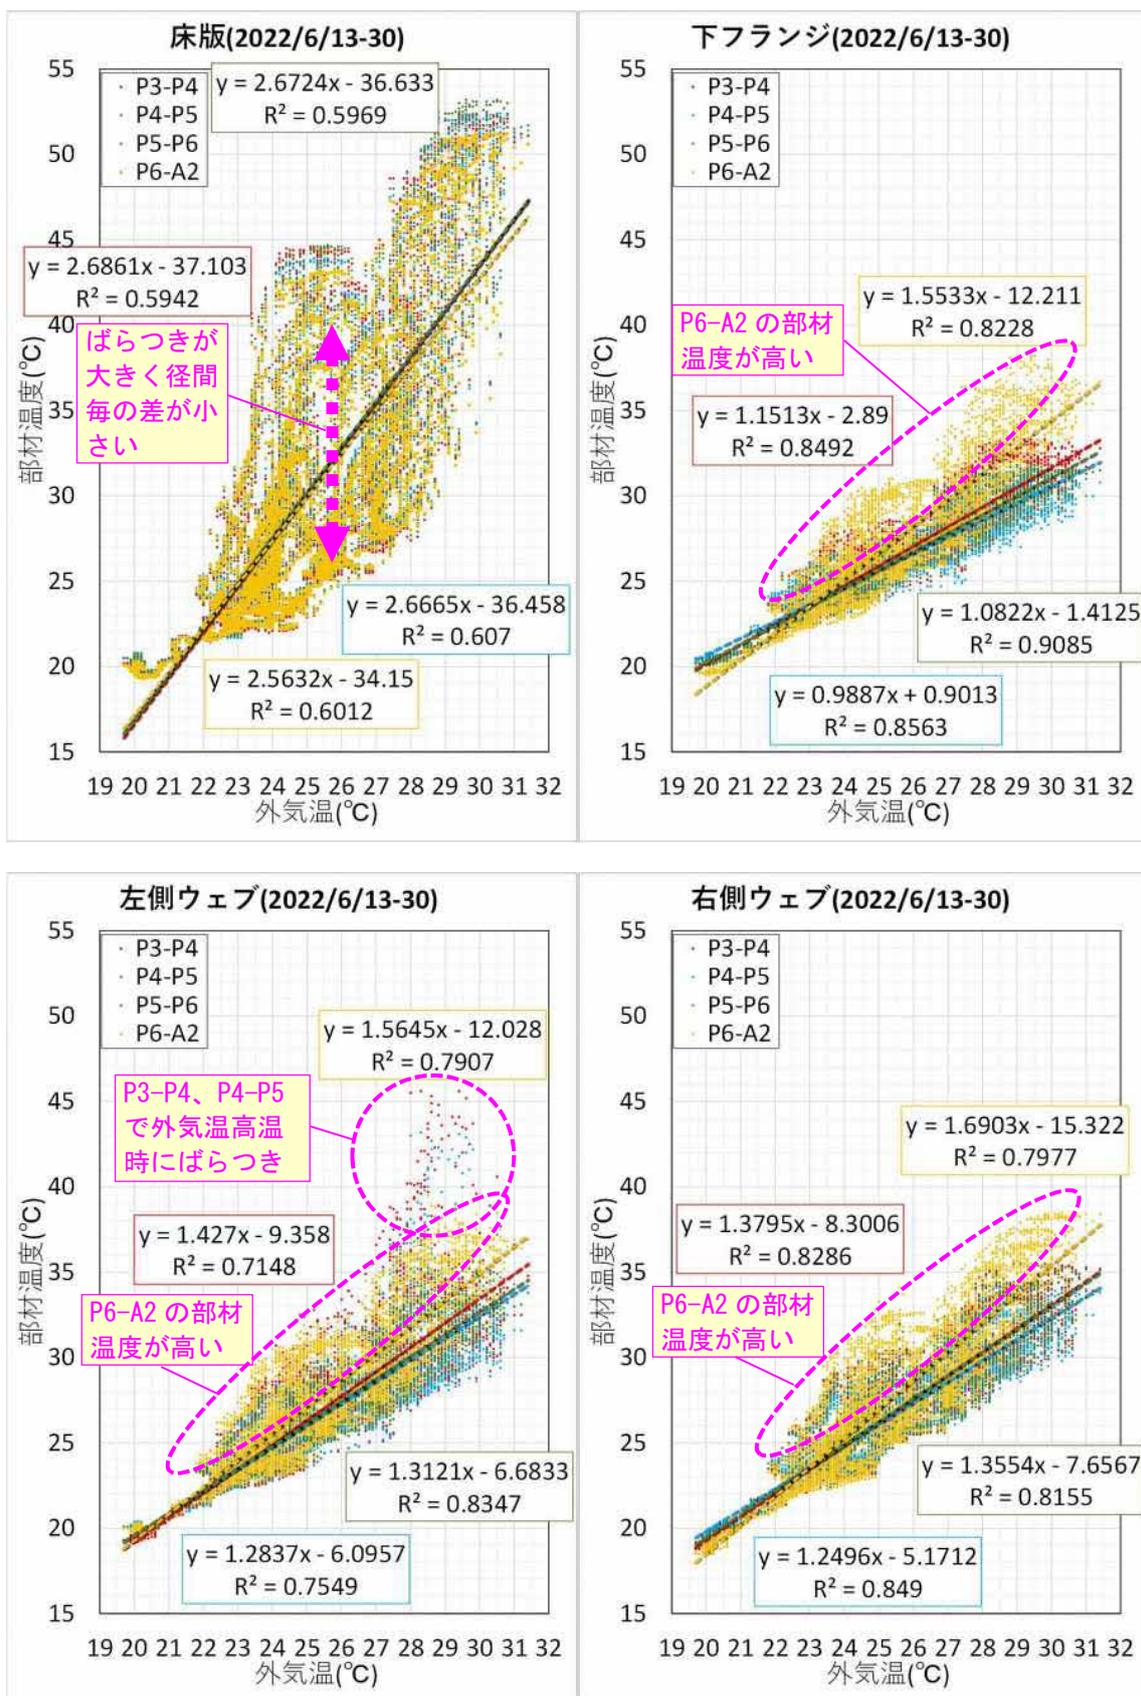
図 2.6-16 各部材温度と外気温の関係 (期間 : 2022/6/13~30)

各径間の部材温度と外気温の関係を図 2.6-16 に示す。床版では、部材温度と外気温の関係はばらつきが大きく他の部材と比べて相関が弱い。床版は、他部材と比べて上面からの日射の影響を最も受ける部材であり、径間毎で日射の受け方に差がないためと考えられる。左側ウェブでは外気温が高い範囲で P3-P4 径間と P4-P5 径間にばらつきが生じる。これは、図 2.6-13 に示したように外気温の高い日のデータであり、晴れた日の西日の影響によるものと考えられる。P6-A2 径間は、下フランジ、左側ウェブおよび右側ウェブで他の径間と比べて部材温度が高い。これは、図 2.6-9 と同様の結果であり、図 2.6-16 は計測期間を通じた結果であることから、常にそのような状態であると考えられる。P6-A2 径間は地上部になるため日射の照り返しの影響によるものと考えられる。

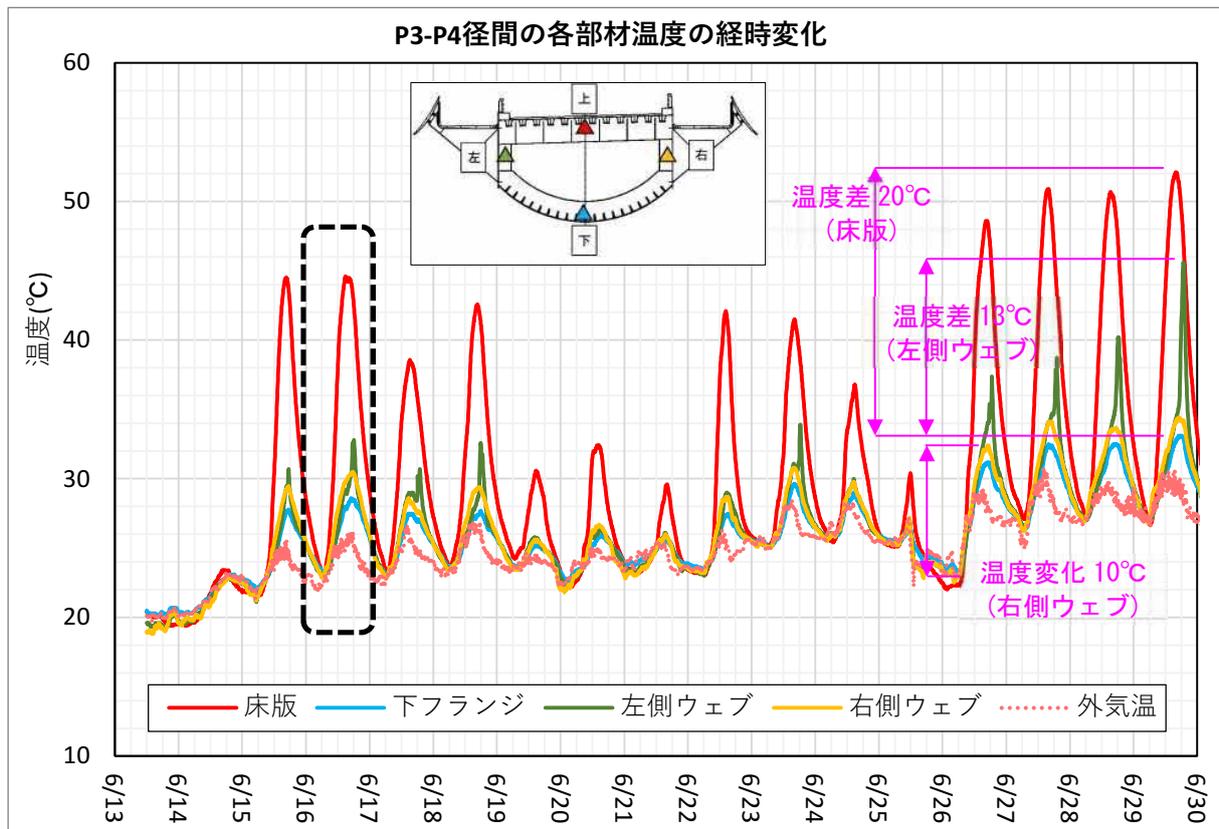
図 2.6-17 P3-P4 径間の各部材温度の時刻歴変化（期間：2022/6/13～30）

計測期間（2022/6/13～30）における床版、下フランジ、左側ウェブ、右側ウェブの熱電対で計測した部材温度の時刻歴変化を図 2.6-17 に示す。計測期間を通して、床版の温度が高く、午後後に左側ウェブの温度が上昇する傾向が確認できる。なお、6/14 は他の日で確認されたような床版の温度上昇が見られないが、これは天候によるものと考えられる。熱電対による部材温度調査結果では、床版の温度が非常に高く、下フランジと最大で 20℃ほどの温度差が生じる。左側ウェブでも最大で 13℃程度の温度差が生じる。1 日の中での部材の温度変化は、急激な温度上昇が確認される床版や左ウェブ以外の部材では、10℃程度である。

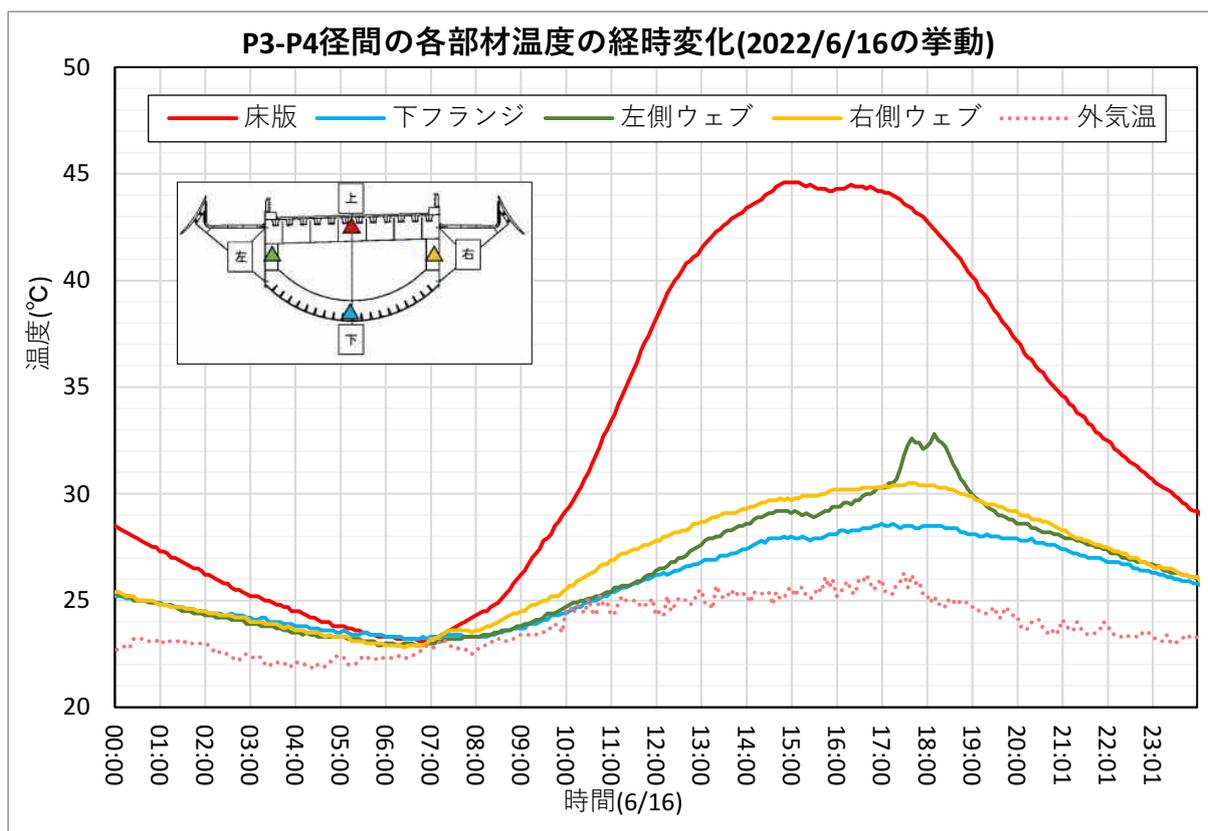
図 2.6-18 P3-P4 径間の各部材温度の 1 日の時刻歴変化（期間：2022/6/16）

1 日（2022/6/13）における、床版、下フランジ、左側ウェブ、右側ウェブの熱電対で計測した部材温度の時刻歴変化を図 2.6-18 に示す。図より、日の出（5:12）後の 7 時以降から各部材で徐々に温度上昇が見られ、部材温度のピークの時刻は部材毎に異なるが、日の入りを迎える前の 15 時から 18 時となっており、そこから徐々に温度が低下する。1 日をとおして、各部材の部材温度は外気温より高く、日中の日射の影響で温度が上昇した橋梁が日没後も外気温と比べて高い部材温度を保ったまま徐々に外気温に近づき、6 時から 7 時頃で各部材の部材温度と外気温は同程度となる。

各部材の最大温度および最低温度、それらの差（温度変化）を表 2.6-3 に示す。床版は日射の影響を最も受ける部材であり、他部材と比べても、1 日の中での温度変化が大きい。一方で、下フランジは直接太陽に照らされないため、日射の影響が小さく、温度変化も小さい。左右のウェブを比べると、最低温度は同程度であるが左側ウェブの方が右側ウェブと比べて最大温度が 2°C 程度高く、温度変化も 2°C 大きい。これは、太陽の上昇に伴い徐々に橋梁全体の温度が上昇していき、午後からは、左側が直接太陽に照らされるためであると考えられる。

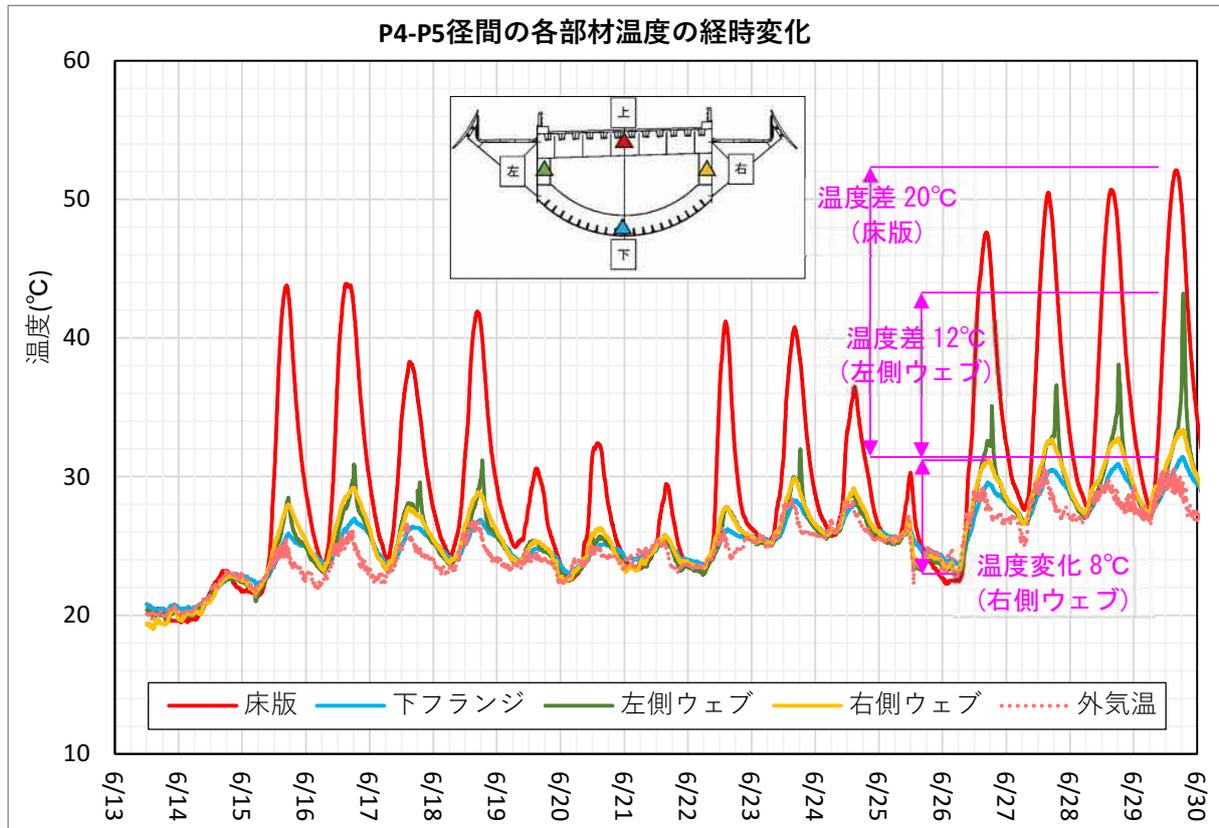
図 2.6-21 P4-P5 径間の各部材温度の時刻歴変化（期間：2022/6/13～30）

計測期間（2022/6/13～30）における床版、下フランジ、左側ウェブ、右側ウェブの熱電対で計測した部材温度の時刻歴変化を図 2.6-21 に示す。計測期間を通して、床版の温度が高く、午後には左側ウェブの温度が上昇する傾向が確認できる。なお、6/14 は他の日で確認されたような床版の温度上昇が見られないが、これは天候によるものと考えられる。熱電対による部材温度調査結果では、床版の温度が非常に高く、下フランジと最大で 20℃程度の温度差が生じる。左側ウェブでも最大で 12℃程度の温度差が生じる。1 日の中での部材の温度変化は、急激な温度上昇が確認される床版や左ウェブ以外の部材では、8℃程度である。これらの傾向は、概ね P3-P4 径間と同じであるが、左側ウェブで確認される温度差は P3-P4 径間より小さい。

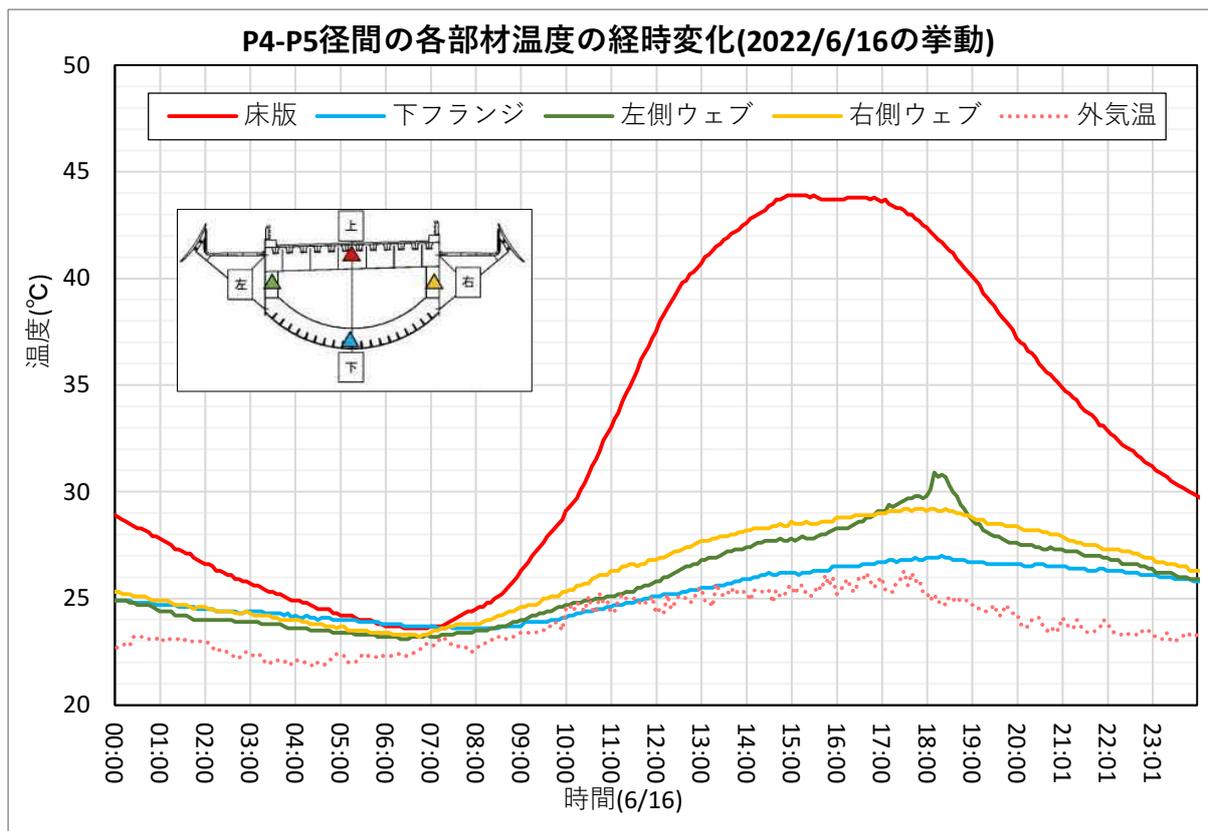
図 2.6-22 P4-P5 径間の各部材温度の 1 日の時刻歴変化 (期間 : 2022/6/16)

1 日（2022/6/13）における、床版、下フランジ、左側ウェブ、右側ウェブの熱電対で計測した部材温度の時刻歴変化を図 2.6-22 に示す。図より、日の出（5:12）後の 7 時以降から各部材で徐々に温度上昇が見られ、部材温度のピークの時刻は部材毎に異なるが、日の入りを迎える前の 15 時から 18 時となっており、そこから徐々に温度が低下する。1 日をとおして、各部材の部材温度は外気温より高く、日中の日射の影響で温度が上昇した橋梁が日没後も外気温と比べて高い部材温度を保ったまま徐々に外気温に近づき、6 時から 7 時頃で各部材の部材温度と外気温は同程度となる。

各部材の最大温度および最低温度、それらの差（温度変化）を表 2.6-4 に示す。床版は日射の影響を最も受ける部材であり、他部材と比べても、1 日の中での温度変化が大きい。一方で、下フランジは直接太陽に照らされないため、日射の影響が小さく、温度変化も小さい。左右のウェブを比べると、最低温度は同程度であるが左側ウェブの方が右側ウェブと比べて最大温度が 2°C 程度高く、温度変化も 2°C 大きい。これは、太陽の上昇に伴い徐々に橋梁全体の温度が上昇していき、午後からは、左側が直接太陽に照らされるためであると考えられる。

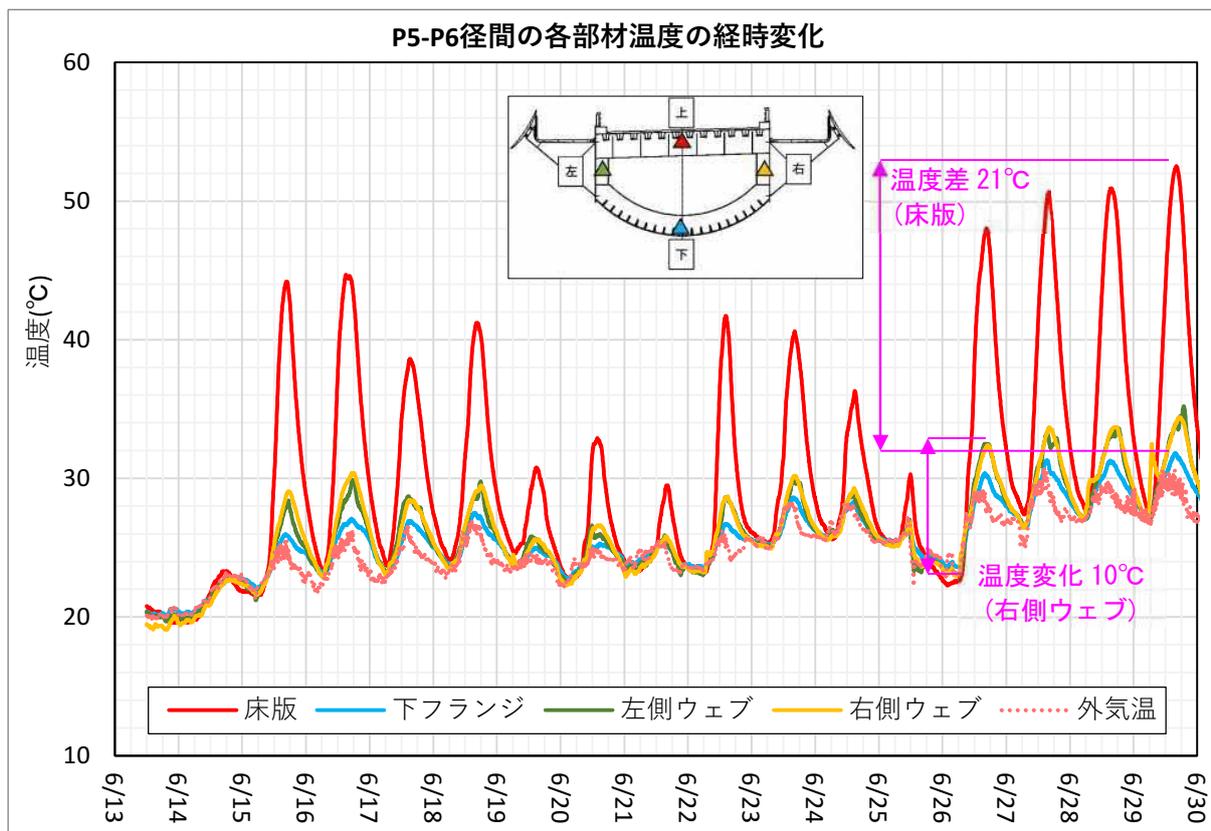
図 2.6-25 P5-P6 径間の各部材温度の時刻歴変化（期間：2022/6/13～30）

計測期間（2022/6/13～30）における床版、下フランジ、左側ウェブ、右側ウェブの熱電対で計測した部材温度の時刻歴変化を図 2.6-25 に示す。計測期間を通して、床版の温度が高いことが確認できる。P3-P4 径間・P4-P5 径間では、午後に左側ウェブの温度上昇が確認されたが P5-P6 径間では確認されない。なお、6/14 は他の日にちで確認されたような床版の温度上昇が見られないが、これは天候によるものと考えられる。熱電対による部材温度調査結果では、床版の温度が非常に高く、下フランジと最大で 18℃程度の温度差が生じる。1 日の中での部材の温度変化は、急激な温度上昇が確認される床版以外の部材では、10℃程度である。

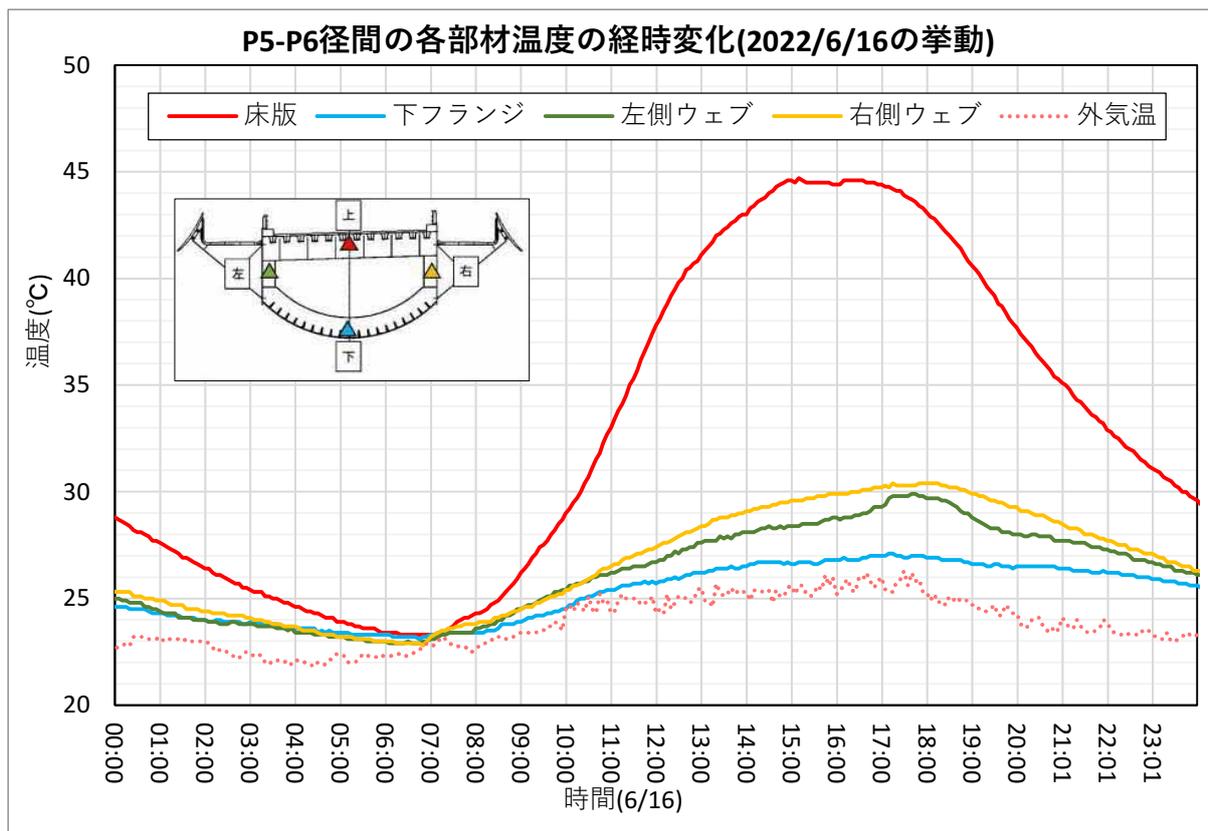
図 2.6-26 P5-P6 径間の各部材温度の 1 日の時刻歴変化 (期間 : 2022/6/16)

1 日（2022/6/13）における、床版、下フランジ、左側ウェブ、右側ウェブの熱電対で計測した部材温度の時刻歴変化を図 2.6-26 に示す。図より、日の出（5:12）後の 7 時以降から各部材で徐々に温度上昇が見られ、部材温度のピークの時刻は部材毎に異なるが、日の入りを迎える前の 15 時から 18 時となっており、そこから徐々に温度が低下する。1 日をとおして、各部材の部材温度は外気温より高く、日中の日射の影響で温度が上昇した橋梁が日没後も外気温と比べて高い部材温度を保ったまま徐々に外気温に近づき、6 時から 7 時頃で各部材の部材温度と外気温は同程度となる。

の温度差は、**図 2.6-26** より、6 時頃ではほぼ 0℃であるが、太陽の上昇に伴い 7 時以降に床版と右側ウェブの温度が上昇し、他部材との温度差が生じる。

床版の温度上昇は他部材と比べて大きく、床版の温度がピークを迎える 15 時頃では、各部材との温度差は、下フランジで 18℃程度、左側ウェブで 16℃程度、右側ウェブで 15℃程度となる。温度差はそこから徐々に小さくなるが、日の入り（19:28）後も他部材との温度差を保つ。**図 2.6-28** は午前（5～12 時）、午後（12～19 時）、夜間（19～5 時）の時間帯毎の各部材温度と外気温の関係を示したものであるが、床版は時間帯によらずばらつきが大きい。部材温度は時間帯によらず外気温より高いが、午後の傾きが大きく、日射の影響が大きい。また、午前と夜間では気温が低い時間帯では、外気温と部材温度は同程度となっているが、夜間の傾きが午前の傾きより大きいことから、日の入り後、日中に温められた桁が徐々に外気温に近づき、日の出を迎え太陽の上昇とともに徐々に部材温度が上がっていくと考えられる。

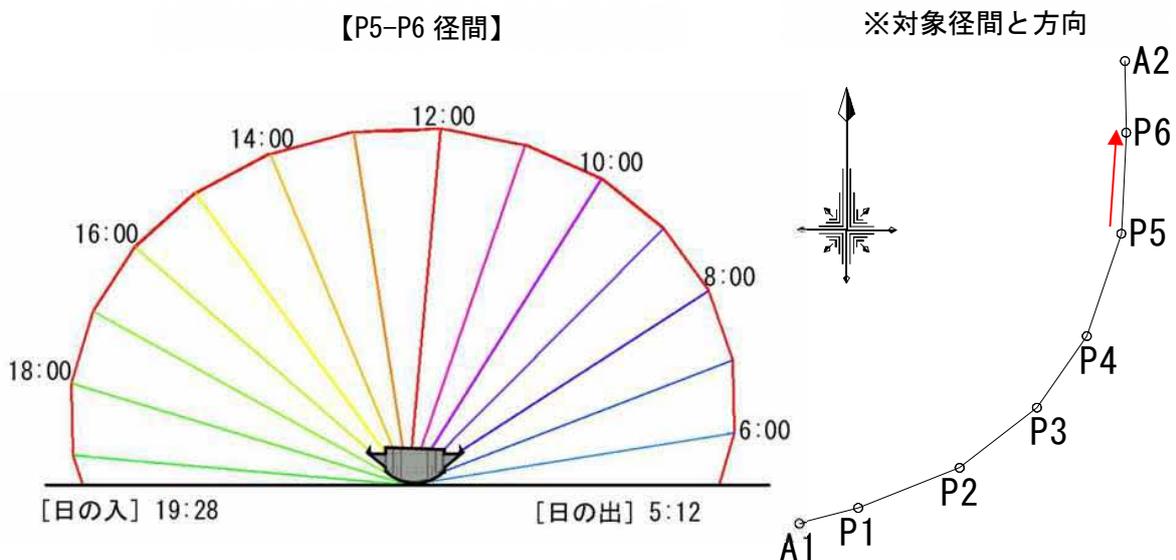
図 2.6-27 P5-P6 径間の 1 日の太陽位置の変化（2022/6/16）

図 2.6-27 は、対象径間の起点から終点の方向に断面をとり、その断面から見える 1 日 (2022/6/13) の太陽の位置の変化を示したものである。P5-P6 径間では、日の出 (5:12) 時点では橋梁の右側に太陽が位置し、午後になって左側に移動し日の入り (19:28) を迎える。各部材

右側ウェブは、**図 2.6-27** より、P5-P6 径間では太陽が右側から上昇するが、P3-P4 径間・P4-P5 径間とは異なり、左側ウェブとの差は 7 時以降に確認できず、11 時以降に 1℃程度の差が生じる。また、17 時から 18 時頃での左右ウェブの温度差の逆転は生じない。

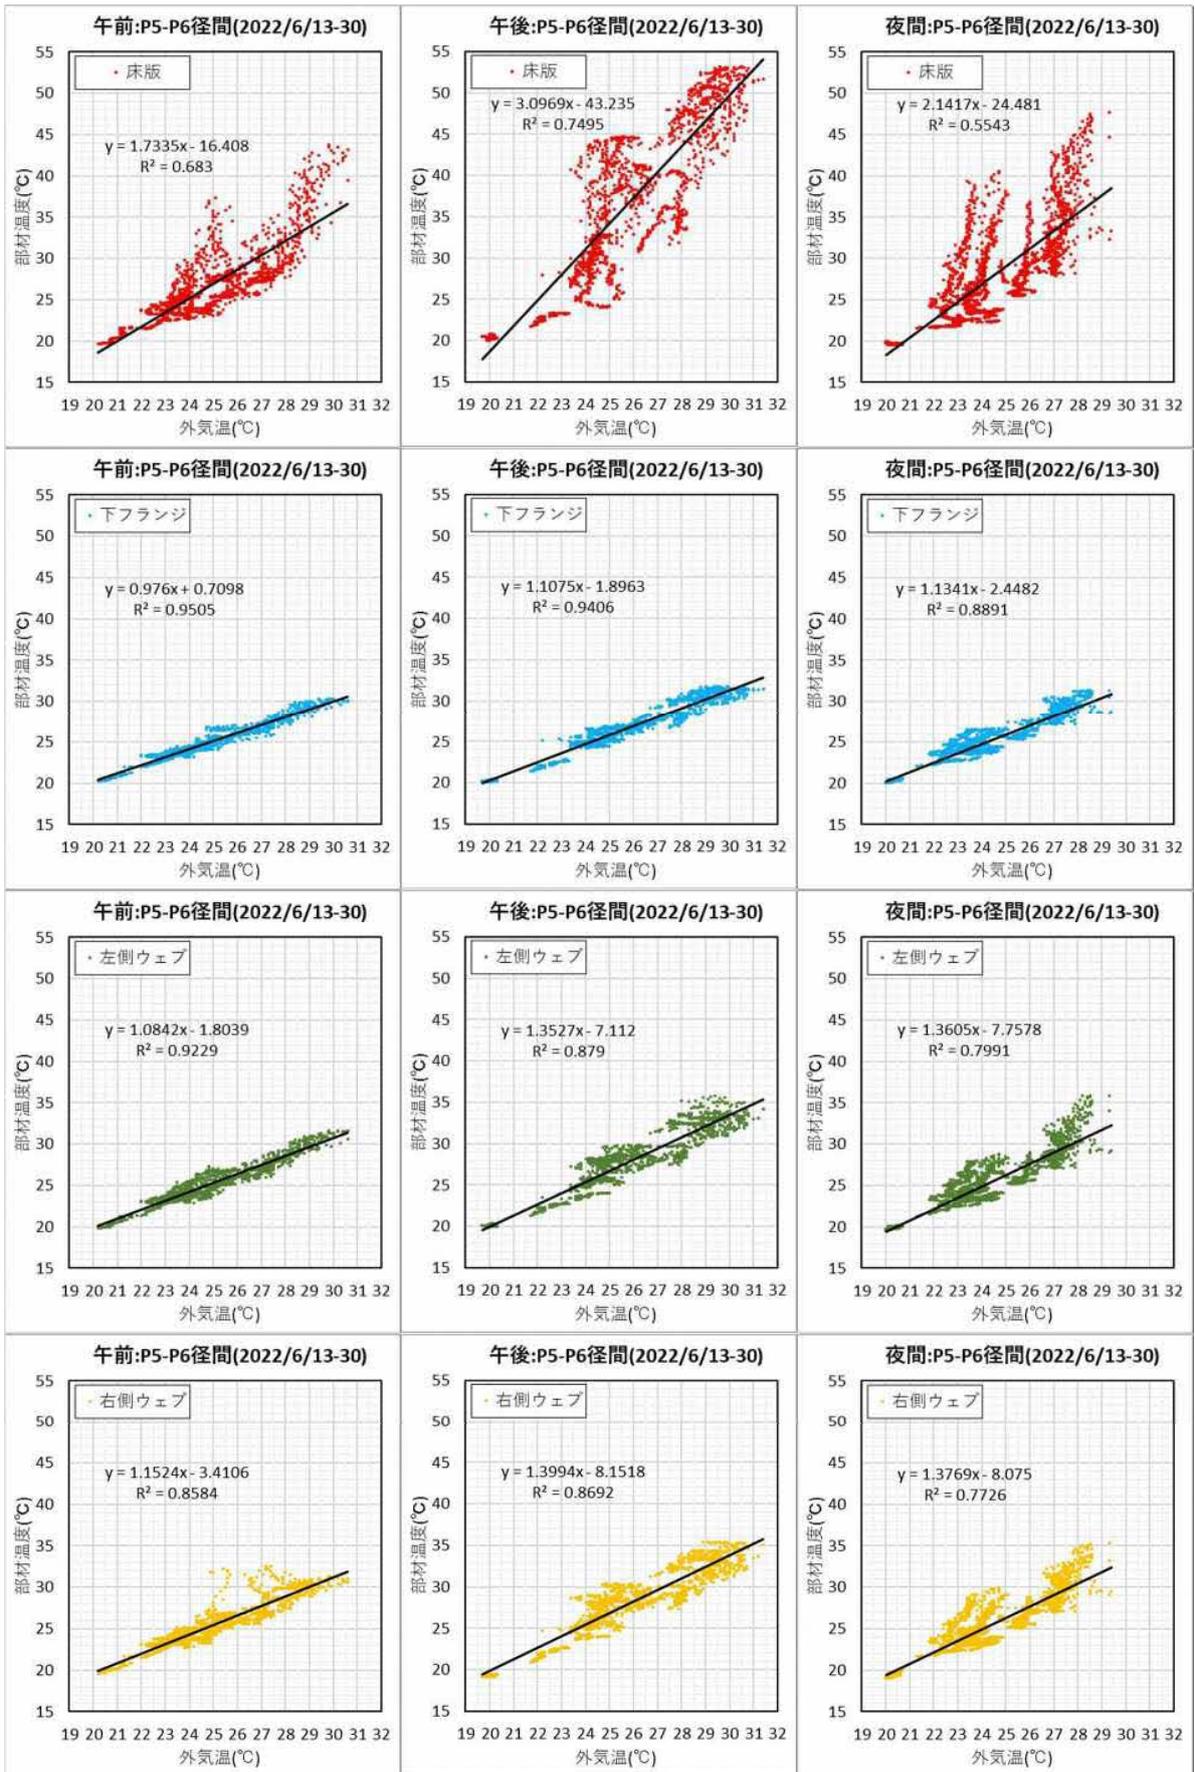
図 2.6-28 P5-P6 径間の時間帯毎の各部材温度と外気温の関係 (期間 : 2022/6/16)

下フランジは、日射の影響が小さくばらつきが小さい。午前中は外気温と部材温度は同程度となるが、午後は部材温度が 1～2℃高く、その傾向は夜間まで続く。日射により温度が上昇した他の部材からの熱影響によるものと考えられ、日射が直接当たらない下フランジにおいても外気温以上となる。

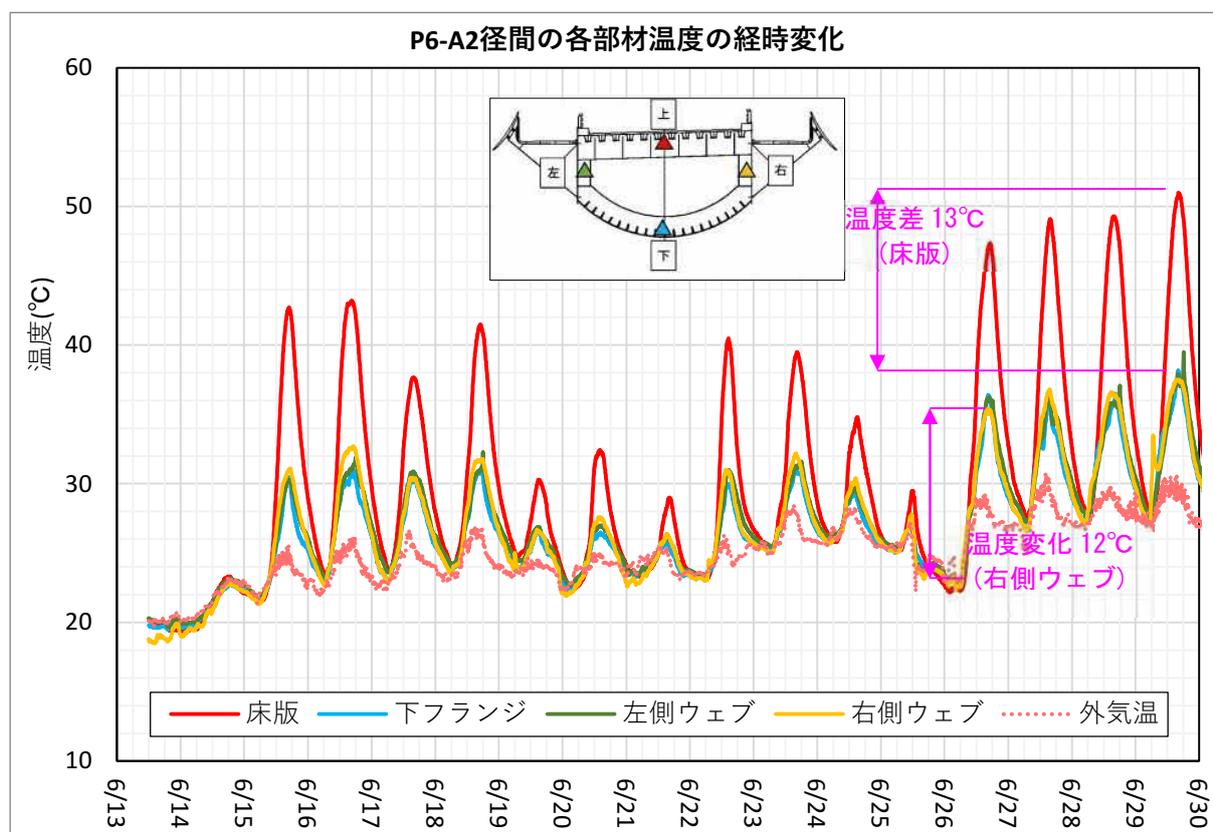
図 2.6-29 P6-A2 径間の各部材温度の時刻歴変化（期間：2022/6/13～30）

計測期間（2022/6/13～30）における床版、下フランジ、左側ウェブ、右側ウェブの熱電対で計測した部材温度の時刻歴変化を図 2.6-29 に示す。計測期間を通して、床版の温度が高いことが確認できる。P3-P4 径間・P4-P5 径間では、午後に左側ウェブの温度上昇が確認されたが P6-A2 径間では P5-P6 径間と同様に確認されない。なお、6/14 は他の日で確認されたような床版の温度上昇が見られないが、これは天候によるものと考えられる。熱電対による部材温度調査結果では、床版の温度が非常に高く、下フランジと最大で 13℃程度の温度差が生じる。1 日の中での部材の温度変化は、急激な温度上昇が確認される床版以外の部材では、12℃程度である。

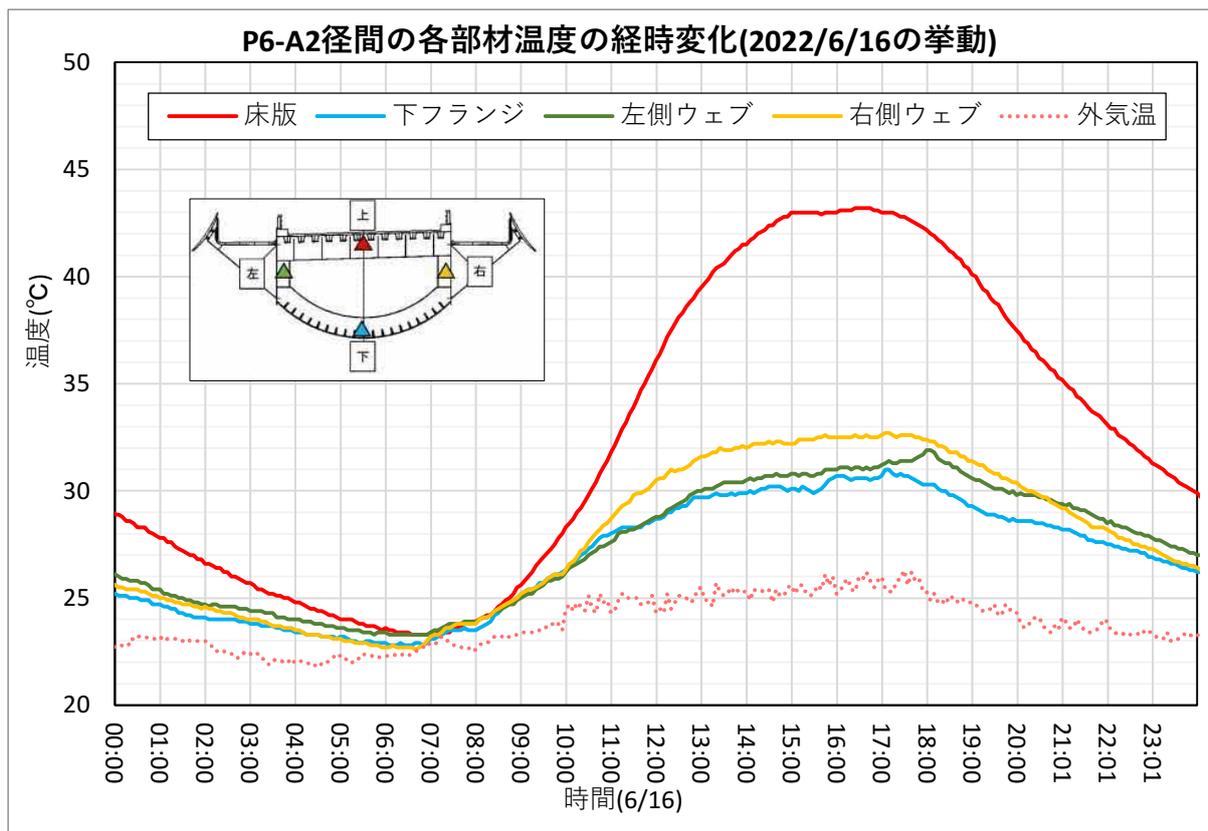
図 2.6-30 P6-A2 径間の各部材温度の 1 日の時刻歴変化 (期間 : 2022/6/16)

1 日（2022/6/13）における、床版、下フランジ、左側ウェブ、右側ウェブの熱電対で計測した部材温度の時刻歴変化を図 2.6-30 に示す。図より、日の出（5:12）後の 7 時以降から各部材で徐々に温度上昇が見られ、部材温度のピークの時刻は部材毎に異なるが、日の入りを迎える前の 15 時から 18 時となっており、そこから徐々に温度が低下する。1 日をとおして、各部材の部材温度は外気温より高く、日中の日射の影響で温度が上昇した橋梁が日没後も外気温と比べて高い部材温度を保ったまま徐々に外気温に近づき、6 時から 7 時頃で各部材の部材温度と外気温は同程度となる。

の温度差は、**図 2.6-30** より、6 時頃ではほぼ 0℃であるが、太陽の上昇に伴い 7 時以降に床版と右側ウェブの温度が上昇し、他部材との温度差が生じる。

床版の温度上昇は他部材と比べて大きく、床版の温度がピークを迎える 15 時頃では、各部材との温度差は、下フランジで 13℃程度、左側ウェブで 12℃程度、右側ウェブで 11℃程度となる。温度差はそこから徐々に小さくなるが、日の入り (19:28) 後も他部材との温度差を保つ。**図 2.6-32** は午前 (5~12 時)、午後 (12~19 時)、夜間 (19~5 時) の時間帯毎の各部材温度と外気温の関係を示したものであるが、床版は時間帯によらずばらつきが大きい。部材温度は時間帯によらず外気温より高いが、午後の傾きが大きく、日射の影響が大きい。また、午前と夜間では気温が低い時間帯では、外気温と部材温度は同程度となっているが、夜間の傾きが午前の傾きより大きいことから、日の入り後、日中に温められた桁が徐々に外気温に近づき、日の出を迎え太陽の上昇とともに徐々に部材温度が上がっていくと考えられる。

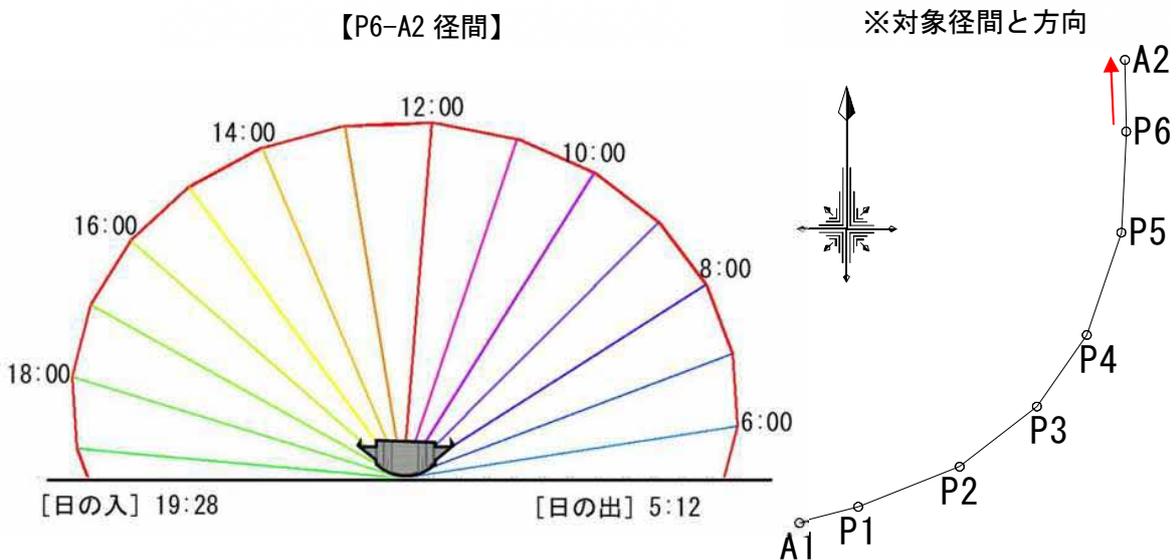
図 2.6-31 P6-A2 径間での 1 日の太陽位置の変化 (2022/6/16)

図 2.6-31 は、対象径間の起点から終点の方向に断面をとり、その断面から見える 1 日 (2022/6/13) の太陽の位置の変化を示したものである。P5-P6 径間では、日の出 (5:12) 時点では橋梁の右側に太陽が位置し、午後になって左側に移動し日の入り (19:28) を迎える。各部材

右側ウェブは、**図 2.6-31** より P6-A2 径間では太陽が右側から上昇するが、P3-P4 径間・P4-P5 径間とは異なり、左側ウェブとの差は 7 時以降に確認できず、11 時以降に 1℃程度の差が生じる。また、17 時から 18 時頃での左右ウェブの温度差の逆転は生じない。

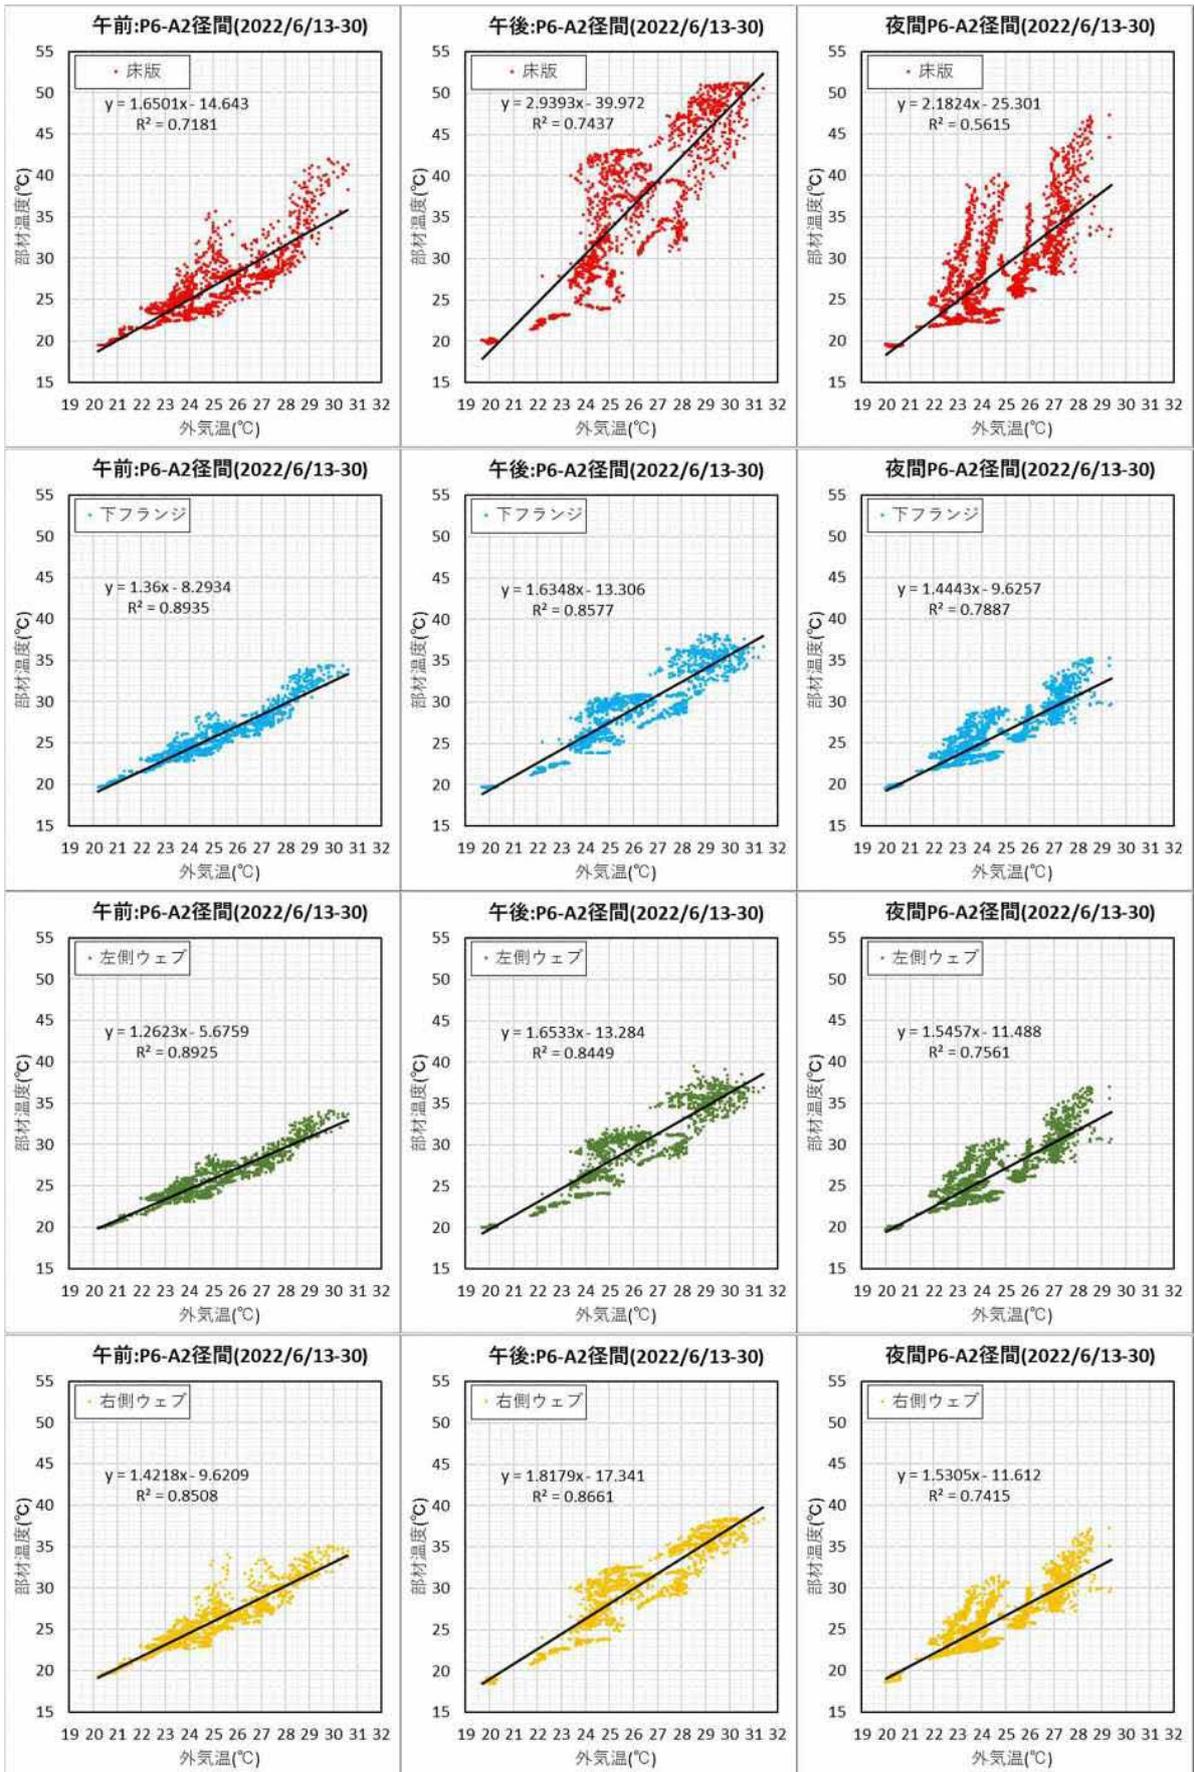
図 2.6-32 P6-A2 径間の時間帯毎の各部材温度と外気温の関係 (期間 : 2022/6/16)

下フランジは、他径間と比べてばらつきが確認できる。午前中は外気温と部材温度は同程度となるが、午後は部材温度が 1~2℃高く、その傾向は夜間まで続く。日射により温度が上昇した他の部材からの熱影響によるものと考えられ、日射が直接当たらない下フランジにおいても外気温以上となる。

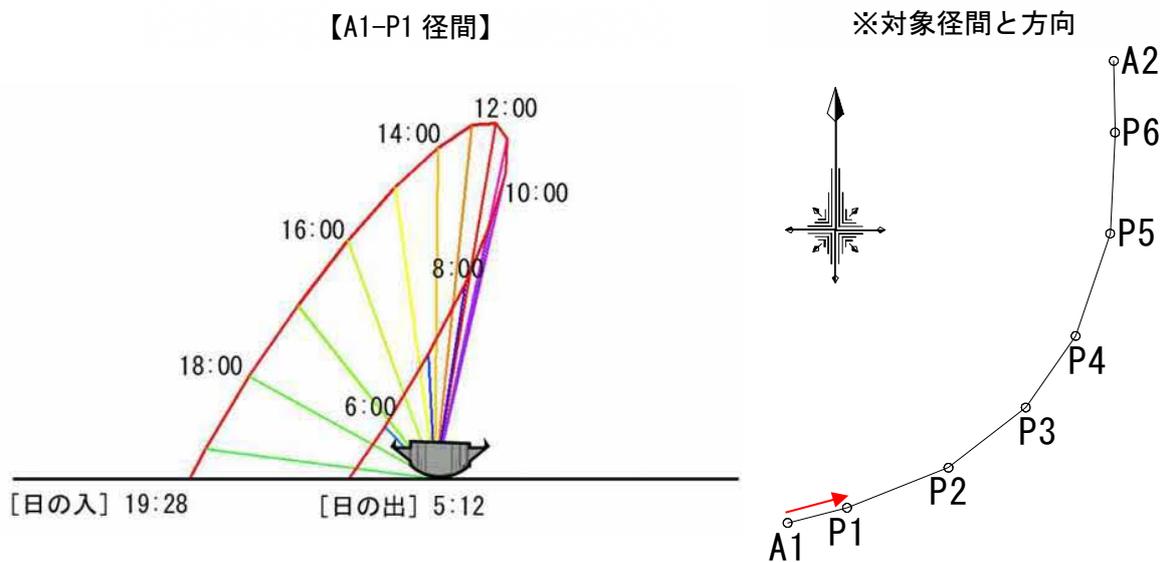
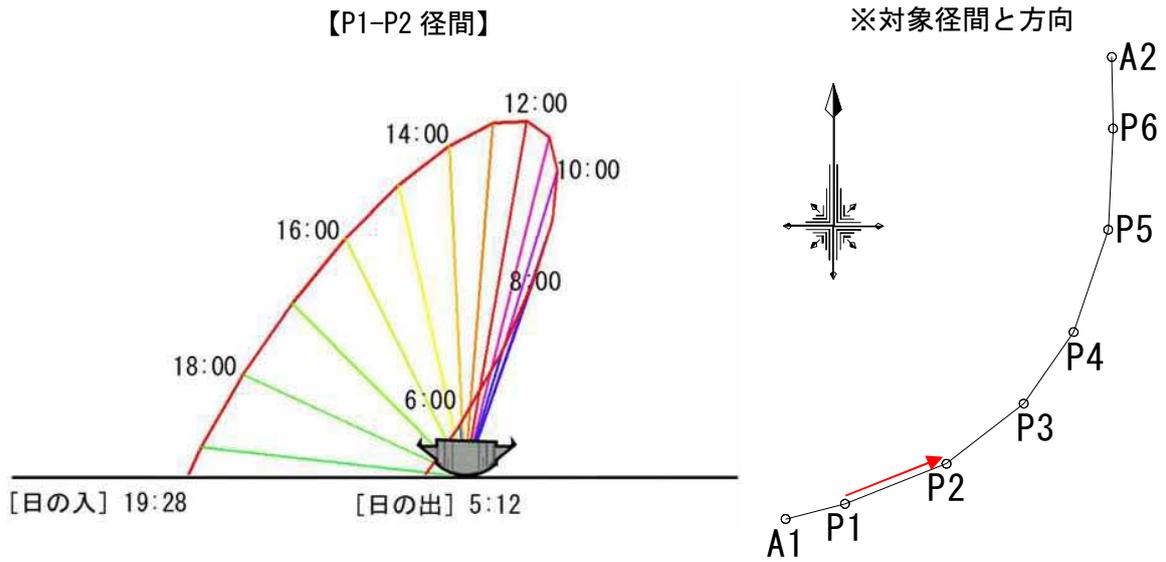
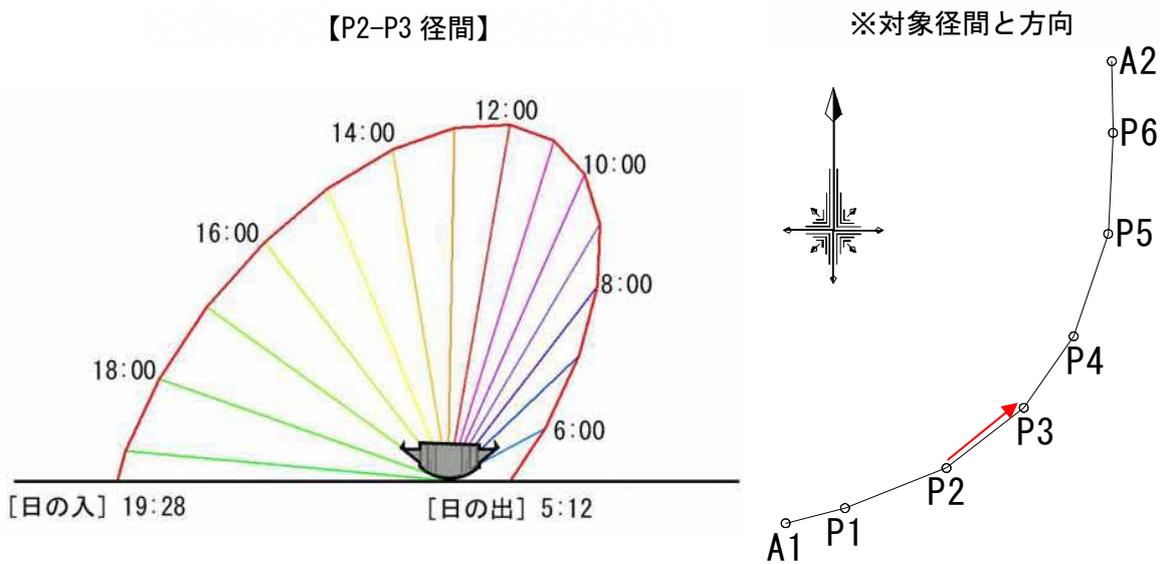
A1-P3 径間では温度計測を実施していない。そのため、参考として、2022/6/16 の 1 日の太陽位置の変化を図 2.6-33、図 2.6-34、図 2.6-35 に示す。

P2-P3 径間では、P3-A2 間の各径間と同様に、日の出時点では太陽が橋梁の右側にあり、午後になって左側に移動し日の入りを迎えるが、A1-P1 径間および P1-P2 径間では、太陽が左側から上昇し、一旦右側に移動した後、午後に左側に移動し日の入りを迎える。8 時頃に橋梁の右側に移動するが太陽はほぼ直上に位置しており、ウェブが直接太陽に照らされる時間は他の径間と比べて短いと考えられる。

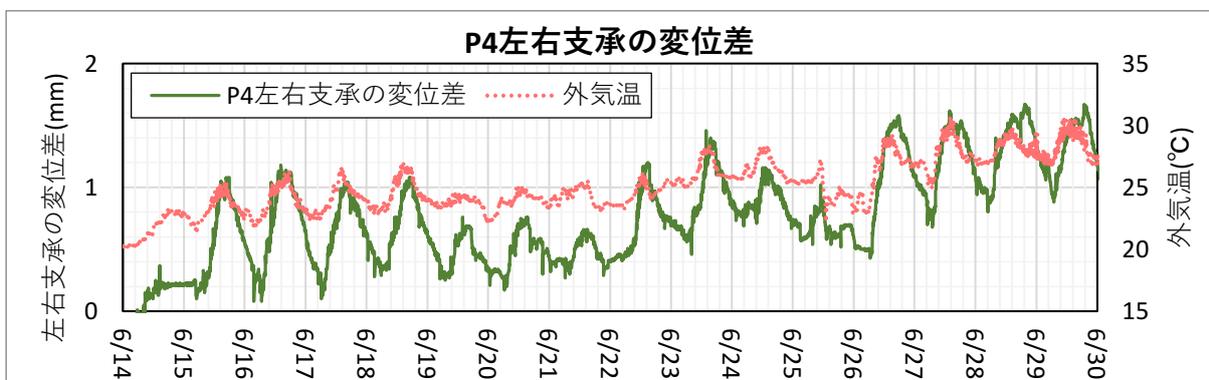
図 2.6-37 P4 左右支承変位差の時刻歴変化

図 2.6-36 に橋脚毎の左右支承変位の経時変化を示す。温度変化に伴い支承変位が生じており、変位量は、P4 支承、P5 支承、P6 支承、A2 支承の順に変位差が生じる。また、各橋脚で左右支承の変位に差が生じている。変位量は日により異なるが、これらの挙動は日による違いはみられず、計測期間では毎日同様の挙動を示す。応急対策していない P4 橋脚の左右支承の変位差を図 2.6-37 に示す。計測期間で最大 1.7mm の差が生じており、外気温の変化に伴い変位差も変化する。
