2.6 全体挙動調査

牛深ハイヤ大橋は長大で特殊な断面形状の曲線橋のため、複雑な挙動をしていたと考えられ、2.5 に示したとおり、支圧板の損傷は繰り返し変動する作用力を受け、進行したと考えられる。繰り返し作用のうち、活荷重や風荷重による損傷に至るような変動作用は見られなかったことから、日々の変動作用の要因は温度変化であると考えられる。そこで、温度影響により、橋としてどういった動きをしているのか、どういった応答がでているのかといったことを、支承や支点、部材、径間毎での計測結果から、橋の全体挙動として整理して、その傾向を把握し、上部構造各部材での温度差の把握、支承拘束の確認、解析の妥当性確認、恒久対策への活用を行うことを目的とする。表 2.6-1 にローラーおよび支圧板の損傷の分布を示す。部材表面の異常やき裂の発生は全径間で確認されているが、ローラーおよび支圧板の破断は固定支承である P3 より終点側 (A2 側) で確認されており、終点側 (A2 側) は起点側 (A1 側) と比べて厳しい条件であると考えられる。よって、固定支承である P3 より終点側 (A2 側) に着目して調査を実施する。しかし、P5 (左) 支承、P6 (右) 支承、A2 (右) 支承は応急対策済みであり、損傷前と支承条件は同じではなく、計測される全体挙動は損傷前とは異なると考えられる。ただし、P4 支承部は応急対策を実施していないこと、応急対策を実施した支承より固定点側であることから、計測される挙動と損傷前の挙動の違いは相対的には小さいと考えられる。以降に全体挙動調査において実施する各調査の目的を記す。

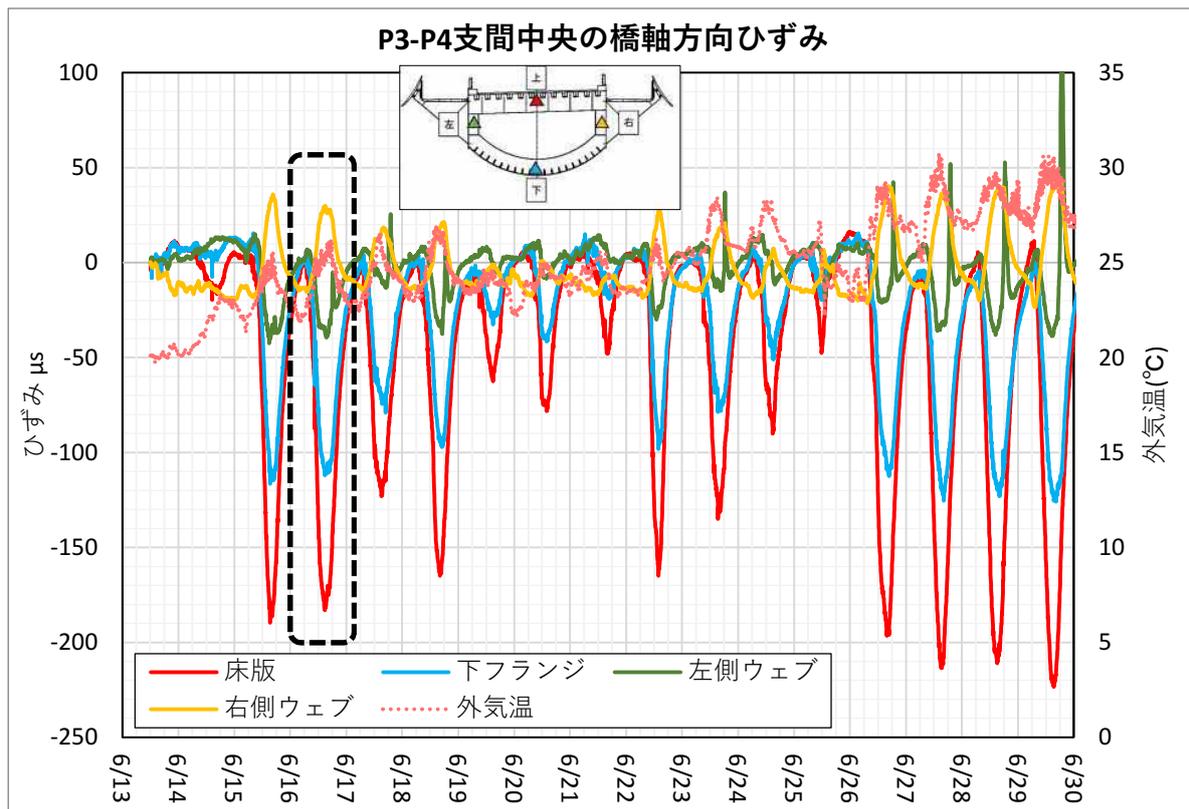
図 2.6-40 桁ひずみおよび外気温の時刻歴変化

桁ひずみ計測では、自己温度補償型のひずみゲージを使用した。図 2.6-40 に P3-P4 径間の各計測箇所における桁ひずみの時刻歴変化の結果を示す。各計測箇所において温度とひずみは相関があり、1 日の温度変化に伴い、桁に圧縮ひずみや引張ひずみが生じることを確認した。図 2.6-41 に径間毎の各部材のひずみの 1 日の挙動を示す。ひずみの発生方向は径間および部材毎に異なり、その発生状況は表 2.6-7 のとおりである。

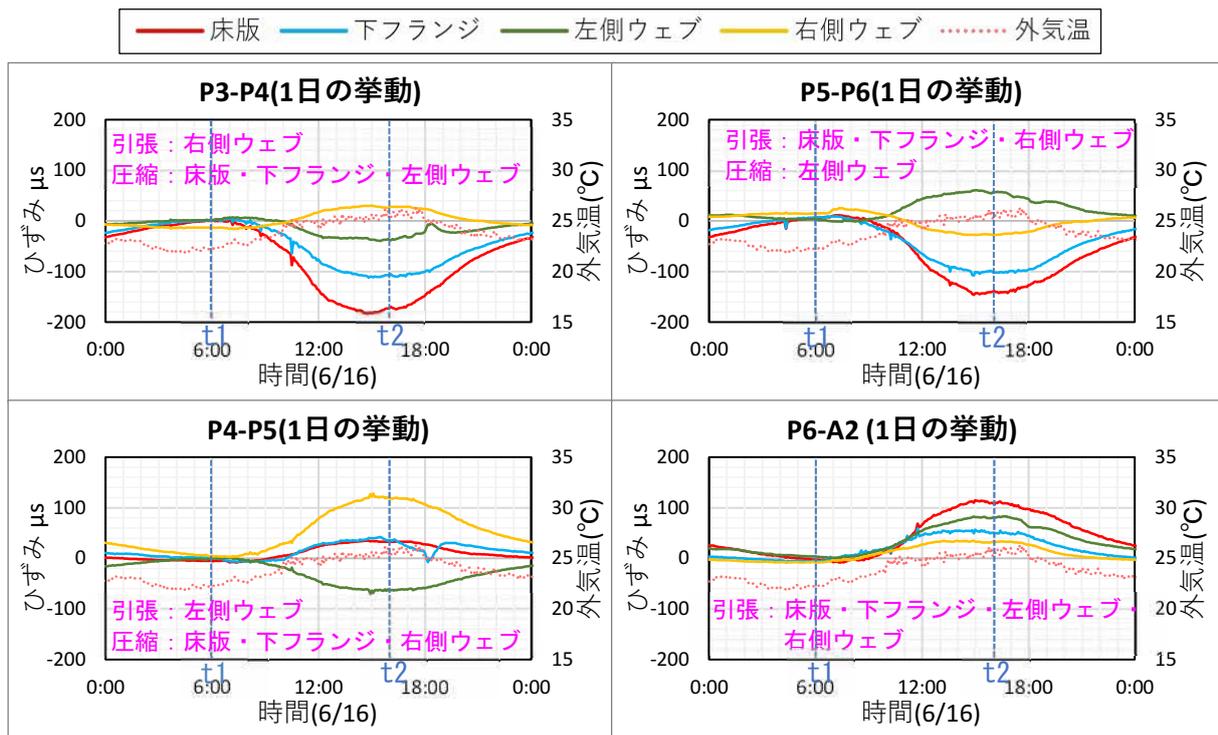
図 2.6-41 径間毎の桁ひずみの 1 日の温度変化

本調査では、自己温度補償型のひずみゲージを使用しているため、計測されたひずみは、長大な曲線橋の桁の変形に起因すると考えられる。温度変化に伴った曲線の外側への桁の変形を支点部で直角方向に拘束していることからひずみが発生し、さらに左右のウェブで差異が生じていると考えられる。また、床版および下フランジでは、上下の温度差による変形が連続桁中間支点で拘束されるため、ひずみが発生すると考えられる。

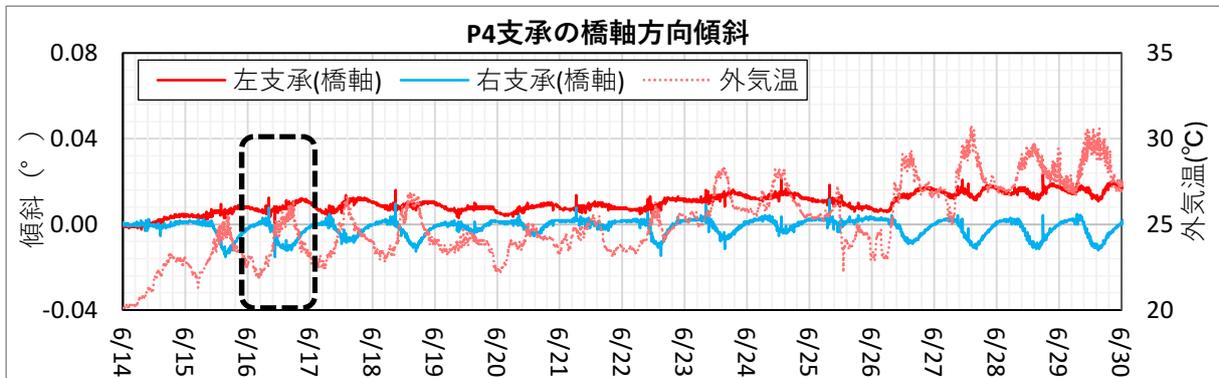
図 2.6-45 橋軸方向支承傾斜の時刻歴変化

P4 支承の傾斜（橋軸方向）の時刻歴変化を図 2.6-45 に示す。支承の傾斜は温度との相関があることが分かる。今回確認した傾斜角は支承の回転可能量（約 3.4° ）と比べて小さい。図 2.6-46 に P3 支承から A2 支承の 1 日の傾斜の挙動を示すが、P4 支承のみ左右支承の軸方向の傾斜は反対の挙動を示し、その他の下部構造では左右支承の傾斜の方向は同じである。

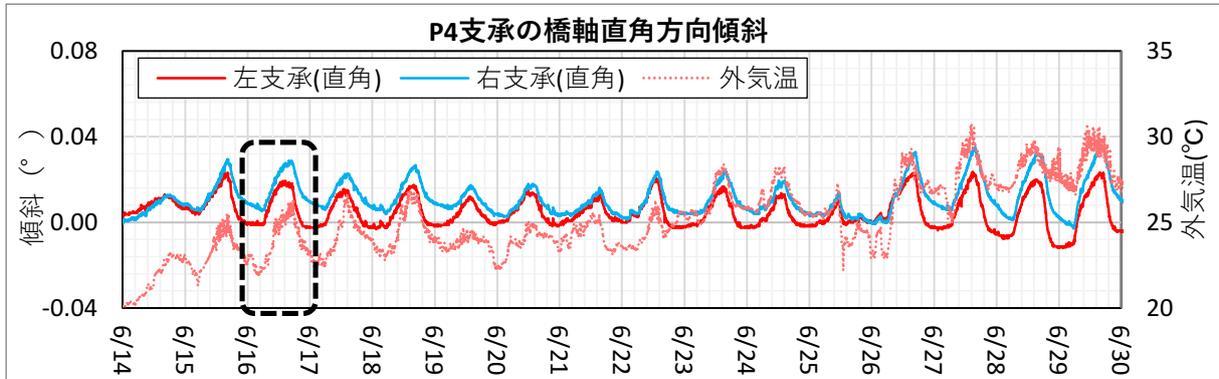
図 2.6-47 橋軸直角方向支承傾斜の時刻歴変化

P4 支承の傾斜（橋軸直角方向）の時刻歴変化を図 2.6-47 に示す。支承の傾斜は温度との相関があることが分かる。今回確認した傾斜角は支承の回転可能量（約 3.4° ）と比べて小さい。図 2.6-48 に P3 支承から A2 支承の 1 日の傾斜の挙動を示す。すべての支承で、全体的に右側（曲線の外側）に傾斜することが確認できる。
