熊本地震での経験を踏まえた橋梁災害復旧のまとめ(災害査定編)

平成30年3月

熊本県 土木部 道路都市局道路整備課

熊本地震での経験を踏まえた橋梁災害復旧の概要

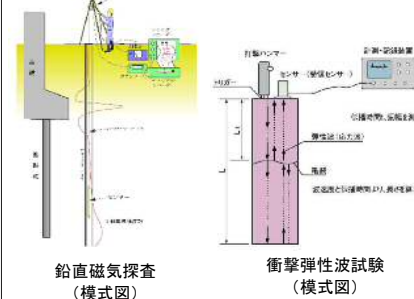
【鉛直磁気探査】

横江大橋では、既往のボーリング結果は確認できず、ボーリング調査を実施したところ、支持層は健全であった。そこで衝撃弾性波試験・鉛直磁気探査により、杭の長さ、杭基礎の健全性を調査したところ、杭の途中に損傷が生じている可能性が高いと判断した。

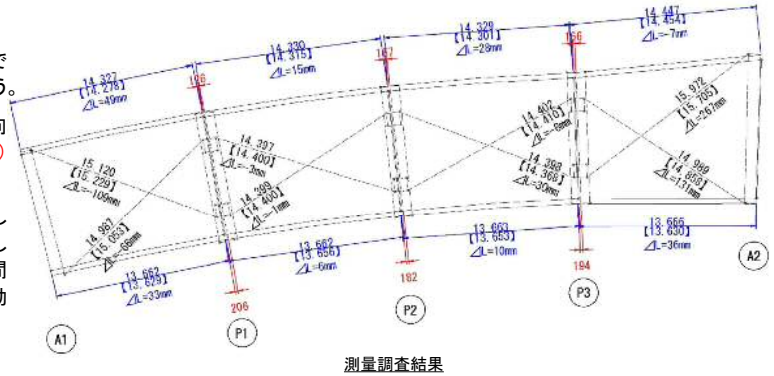
【測量調査】

- 上下部工の移動量を構造単位で把握することを目的に調査を行う。
- 遊間や桁遊間の異常、橋軸方向の**上下部のずれ(最大で200mm)**を確認した。
- P3~A2間は最も下部工が移動しており、A2橋台が起点側に移動した可能性があり、逆にP1~P3間では移動が起こらず、橋脚の移動はなかったと判断した。

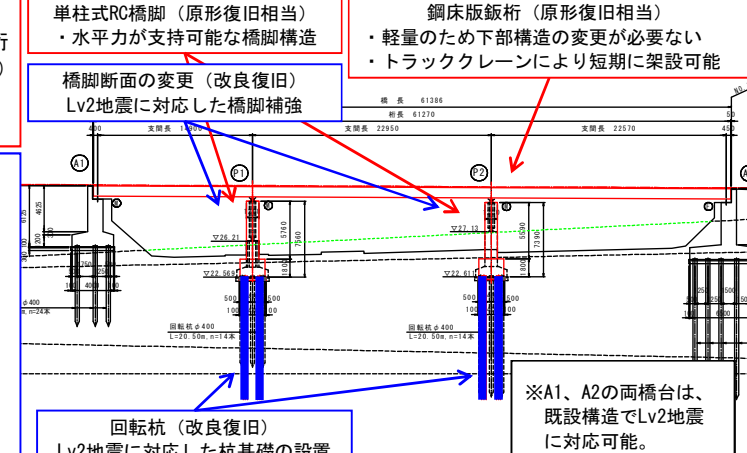
- 再度同程度の地震が発生した場合九州自動車道の通行止めによる社会的損出、通行車両の安全確保への対応
- 地震規模に対応した改良は、高速道路上であるため、**施工上の制約が大きく災害復旧と同時に進行**必要がある。

回転杭 (改良復旧)
 Lv2地震に対応した杭基礎の設置

※A1、A2の両橋台は、既設構造でLv2地震に対応可能。

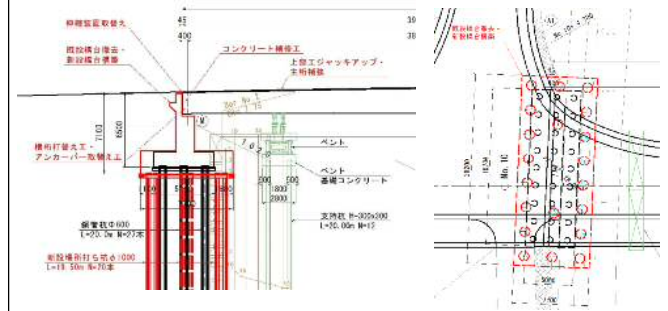
【橋台再構築】

- 縦壁に約30mmのひび割れ
- フーチングに約150mmのひび割れ

地盤と構造物の非線形性を考慮した解析モデルに対して、地震荷重を静的に漸増荷重として荷重と変位の関係を得ることで、破壊過程の確認や保有耐力の算定などを行う手法である。本橋においては、解析結果と掘削調査により確認した下部工躯体の損傷状態を照合することで、杭頭部が塑性化していると判断した。

橋台の復旧対策の検討は、既設部材の再利用を考慮し他案と、橋台を撤去、再構築する案を比較した結果、施工の確実性、経済性に優れた「橋台再構築」を採用した。橋台の再構築は、パラペット、縦壁、フーチングを撤去し、基礎を含めて再構築する。既設杭は存置する。

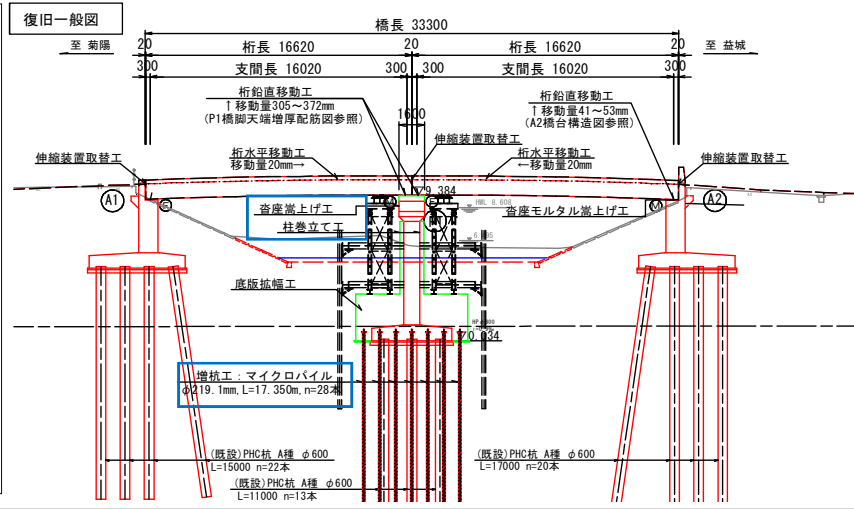
本震発生後、P1橋脚の沈下により橋面の段差、桁のひらき等の変状が発生した。近接目視調査のほか、沈下要因確認のための地質調査と、地震後の沈下の進行状況を確認するための沈下計測を実施した。土研・国総研との協議結果を踏まえ、橋脚基礎の支持力が不足していることから、復旧対策として、マイクロパイル工法を用いた増杭(基礎補強工)の他、沈下した橋脚のRC巻立て補強やフーチング補強、桁高復旧のため沓座嵩上げや支承の再設置を計画した。

- 【主な復旧工法】**
- RC巻立て補強工
 - 増杭工
 - 沓座嵩上げ工
- 【復旧方針】**
- 既設杭の先端支持力が小さいため、マイクロパイル工法を用いた基礎補強工を行う。
 - 沈下復旧は、沓座を嵩上げて復旧する際に、上部工の慣性力が高くなるため、段落とし部にRC巻立て補強を行う。

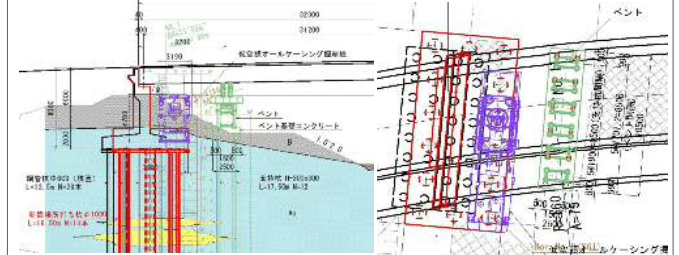
【橋台再構築】

- 堅壁に最大50.0mmのひび割れ
- フォーチングで最大100.0mmのひび割れ

地盤や構造物の非線形性を考慮した解析モデルに対して、地震荷重を静的に漸増載荷して荷重と変位の関係を得ることで、破壊過程の確認や保有耐力の算定などを行う手法である。本橋においては、解析結果と掘削調査により確認した下部工躯体の損傷状態を照合することで、杭頭部が塑性化していると判断した。

橋台の復旧対策の検討は、既設部材の再利用を考慮し他案と、橋台を撤去、再構築する案を比較した結果、施工の確実性、経済性に優れる「橋台再構築」を採用した。橋台の再構築は、パラペット、堅壁、フォーチングを撤去し、基礎を含めて再構築する。既設杭は存置する。

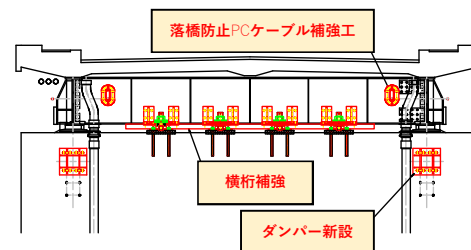
橋軸方向と直角方向の力が同時に作用したことにより、制震ダンパー取付け部のせん断破壊が生じた。

取付位置について、補剛桁の横側に設置する場合、橋台から突起を設ける必要があり、熊本地震で被災したような橋座部のせん断破壊が問題となる。よって、代替復旧案として桁下に制震ダンパーを設置すること方針とした。

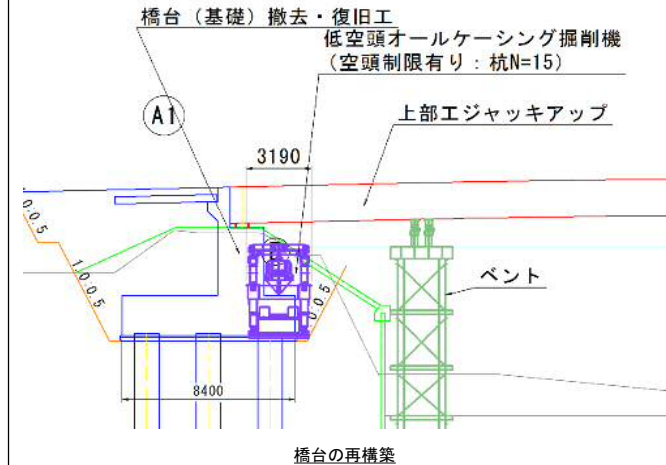
【橋台再構築】

橋梁周辺地盤が地震により側方移動し、橋台が前面に移動したことにより、上部工とパラペットが衝突後、橋台の変位が拘束され、躯体に傾斜が生じた。(堅壁に引っ張り応力が働き、ひび割れが発生)

- A1橋台前面側
 - ・ 堅壁前面に40~50mmの亀裂
 - ・ 前面・側面鉄筋2本破断
 - ・ フーチングに亀裂や傾斜・変形は無し
- A2橋台前面側
 - ・ 堅壁前面に18mmの亀裂
 - ・ フーチングに亀裂や傾斜・変形無し

下部工躯体については、桁の接触によりパラペットに損傷が確認され、掘削調査の結果、堅壁の亀裂を確認した。また、計算による照査においても、杭頭変位・残留傾斜が許容値を満足していないため、基礎の新規構築が必要となった。場所打ち杭の施工では、桁下の狭い空間でも施工可能な工法(低空頭オールケーシング掘削機)を用いた工法を採用することで、上部工を一時撤去する工法より、経済性に優れた案となった。

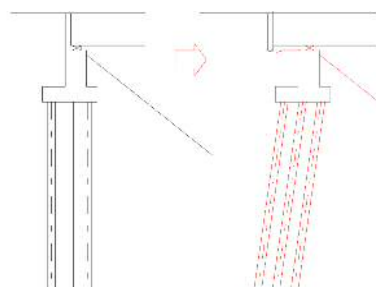
A1橋台の移動

- A1橋台の移動：3.835m(橋軸方向)
- A2橋台の移動：0.996m(直角方向)

周辺地盤、橋台の移動状況より各橋台は以下の状況であると判断した。

杭頭と杭下端の中心軸がずれている状態であり、基礎の支持機能としての健全性は確保されていない

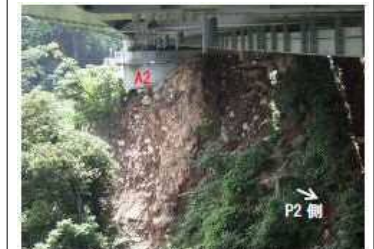
斜面崩壊状況

熊本地震によって地盤が緩んだ斜面に豪雨による雨水が浸透したことによって斜面崩壊が生じた。
