橋 梁 被 災 カ ル テ

熊本地震において、災害査定申請を行った37橋について、損傷メカニズムや災害査定までの流れを損傷写真や復旧図を用いてカルテとして整理した。

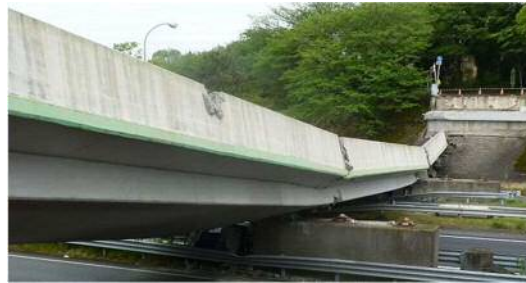
橋梁全景

| 被災概要 | | | | | | | | | | |
|---|---|---|---|---|---|---|---|---|---|---|
| A1橋台部に設置されていた変位制限構造が破壊され、水平方向の地震力に対して抵抗できないロッキングピアが橋軸直角方向への上部工の移動により、鉛直支持を失い落橋に至った。 | | | | | | | | | | |

| 関係機関協議における指摘事項 | |
|---|---|
| 【復旧方針】 | ■橋台の側端に設置した横変位拘束構造が破壊しているが、再構築にあたって取り付けられる部位側の抵抗特性にも考慮して設置位置の検討をすること。 |

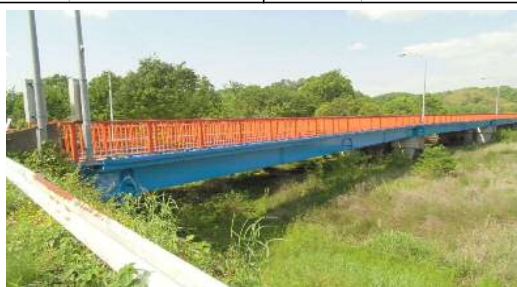
橋梁全景

| 被 災 概 要 | | | | | | | | | | | |
|---|---|---|---|---|---|---|---|---|---|---|---|
| 上部工の移動により、支承の破損または台座から橋座に落下し段差が生じた。 | | | | | | | | | | | |

上部工の移動及び支承の損傷については、鋼製ブラケット+ジャッキを選定して桁位置の復旧及び支承取替えを行う。

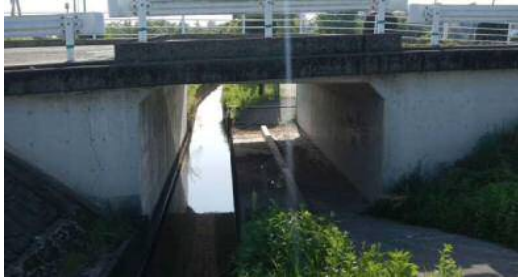
| 被災概要 | | | | | |
|--|---|---|---|---|---|
| 地震時の慣性力が河川の上流側(東側)から下流側(西側)へ作用したため、ウイング部の曲げ破壊によるひび割れが生じた。 | | | | | |

| 本復旧内容 | | | | | |
|---|---|---|---|--|--|
| ウイング部の損傷については、ひびわれ充填工及びひびわれ注入工で補修を行う。 | | | | | |
