## 損傷の概要・橋梁諸元

## 支承損傷に伴う牛深ハイヤ大橋の恒久対策技術検討委員会

## 報告書の主な内容

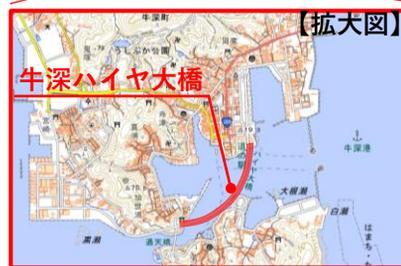
### 【拡大図】

- 令和3年（2021年）8月
- ・ 支承部付近での異音発生への報告
- ・ P5橋脚(左)、P6橋脚(右)、A2橋台(右)の可動支承でカバープレートの脱落、ローラーおよび支圧板の破断を確認
- ・ 全面通行止めを開始（同月31日より自転車・歩行者の通行再開）
