## 計画書の作成資料

### (1) 街路樹維持管理計画書の作成資料

### (2) 街路樹改善計画書の作成資料

改善計画の総括表

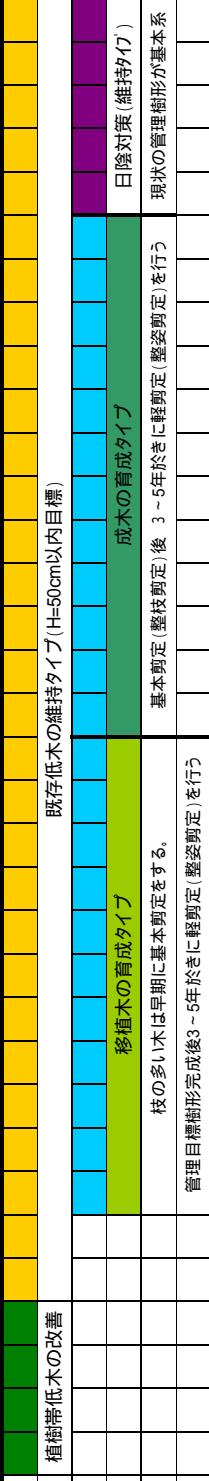
管理目標樹形の設定区間(ケヤキ)

枝の多い木は早期に基本剪定をする。

基本剪定(整枝剪定)後 3~5年以内に基本剪定(整姿剪定)を行う
