**支承損傷に伴う牛深ハイヤ大橋の
恒久対策技術検討委員会**

報 告 書

令和7年3月

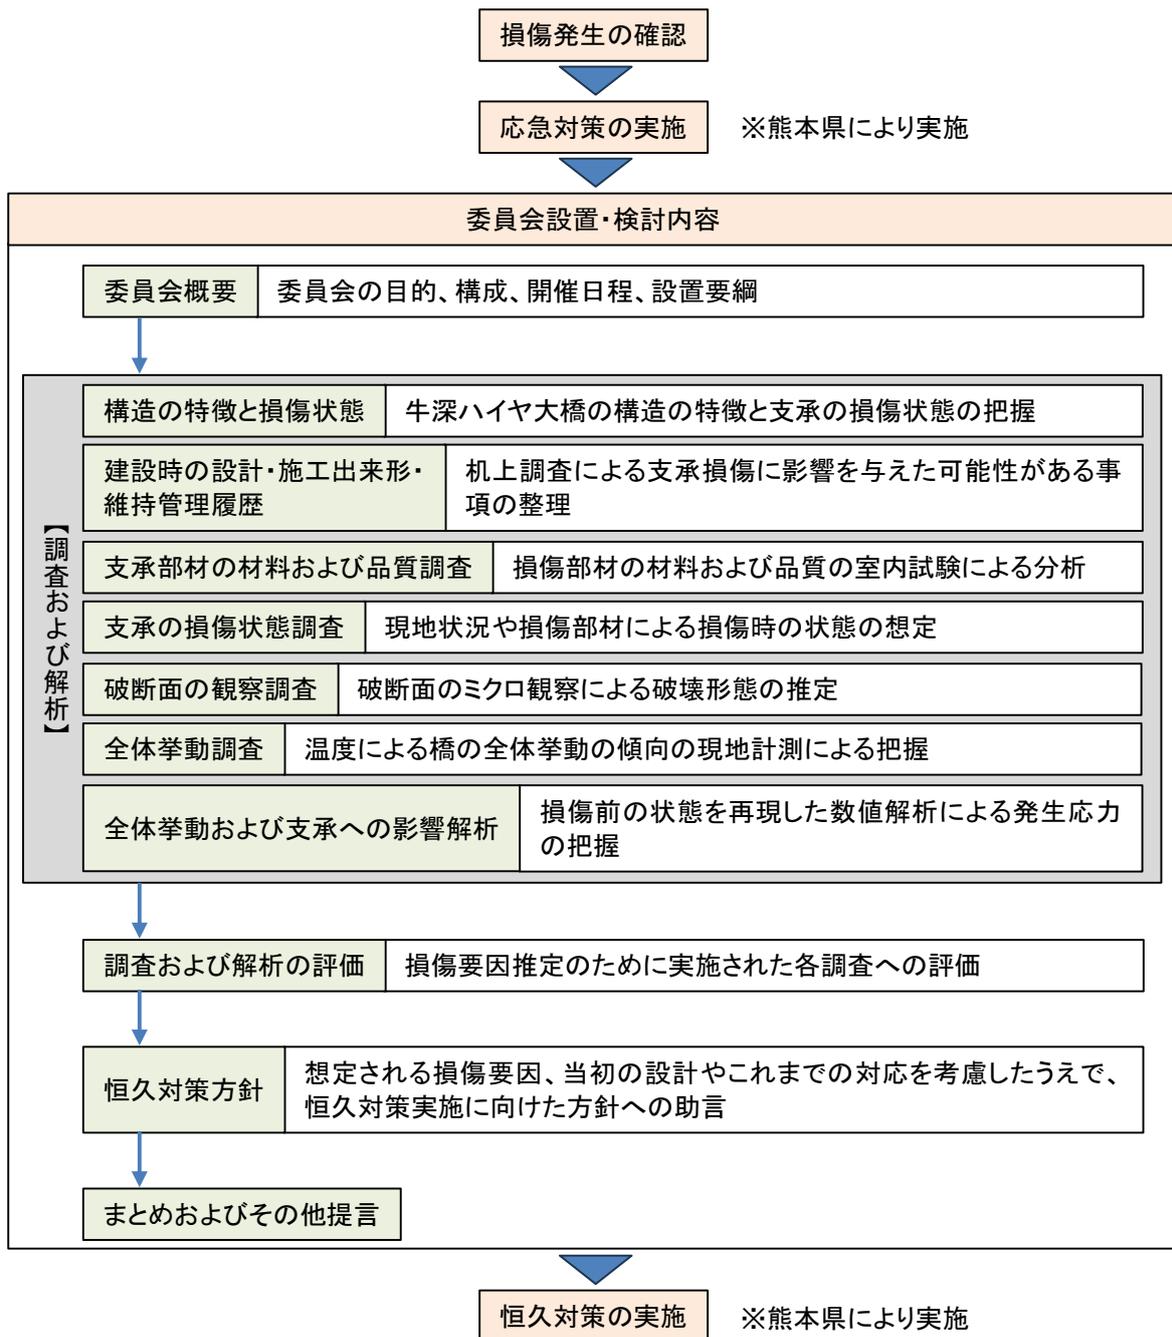
図1 恒久対策の実施までの流れおよび本報告書の構成

本報告書は、牛深ハイヤ大橋において2021年8月に確認された支承部の損傷に関し、道路管理者である熊本県が設置した「支承損傷に伴う牛深ハイヤ大橋の恒久対策技術検討委員会（以下「委員会」という）」が、原因の調査や恒久対策に対する技術的・専門的見地から熊本県に対して行った助言について取りまとめたものである。なお、調査や数値解析は道路管理者である熊本県が実施し、委員会は調査の内容や方法についての助言、調査結果の評価および恒久対策に関する助言を行った。図1に恒久対策実施までの流れおよび本報告書の構成を示す。

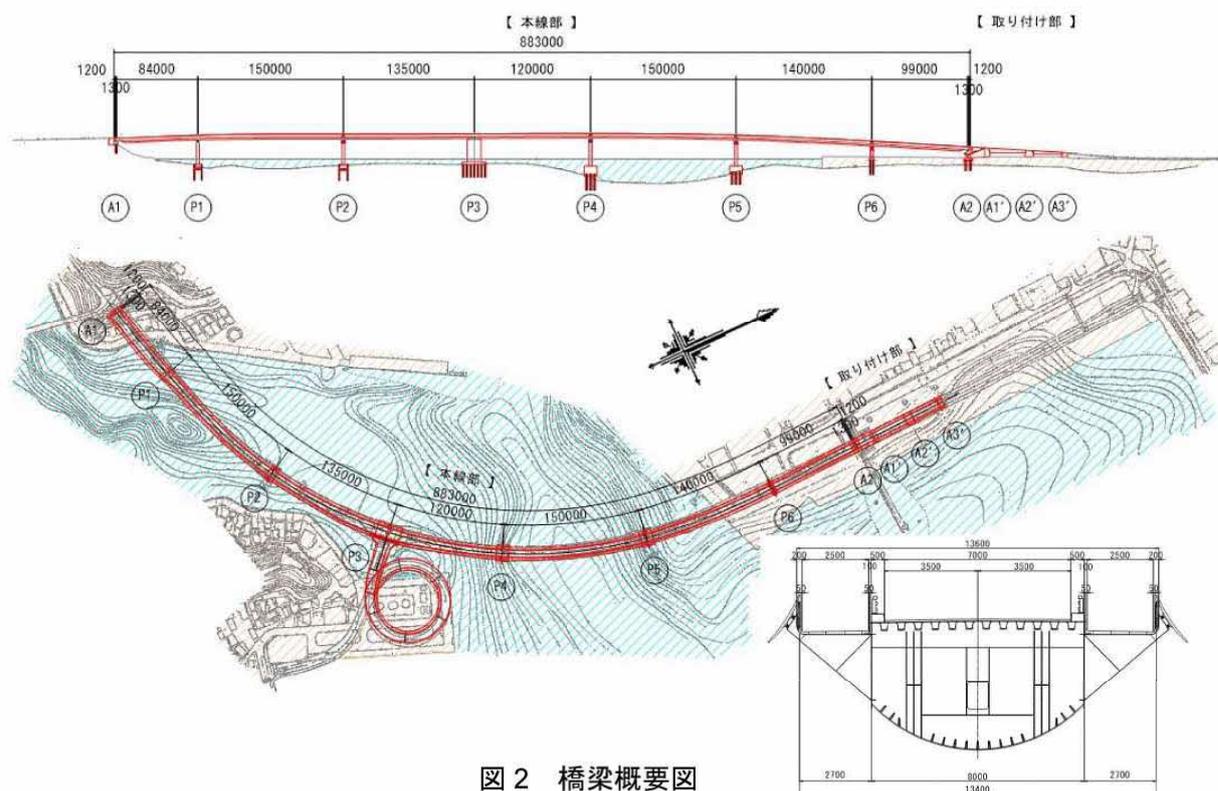
図2 橋梁概要図

本線部橋梁概要：図2に牛深ハイヤ大橋の側面図、平面図および上部構造断面図を示す。

橋長：L=1,229.0m（海上部 883.0m、取付部 346.0m）

上部構造形式：7径間連続鋼床版曲線箱桁（海上部）、PC箱桁、PC中空床版（取付部）

下部構造形式：中空壁式コンクリート橋脚（P1～P6）、逆T式橋台（A1・A2）

基礎構造形式：深礎杭基礎（A1）、鋼管矢板基礎（P1・P2）、場所打ち杭基礎（P3～A2）

支間割：84m + 150m + 135m + 120m + 150m + 140m + 99m

橋体幅：13.6m（有効幅員：車道部 7.0m + 歩道部 2.5m×2）

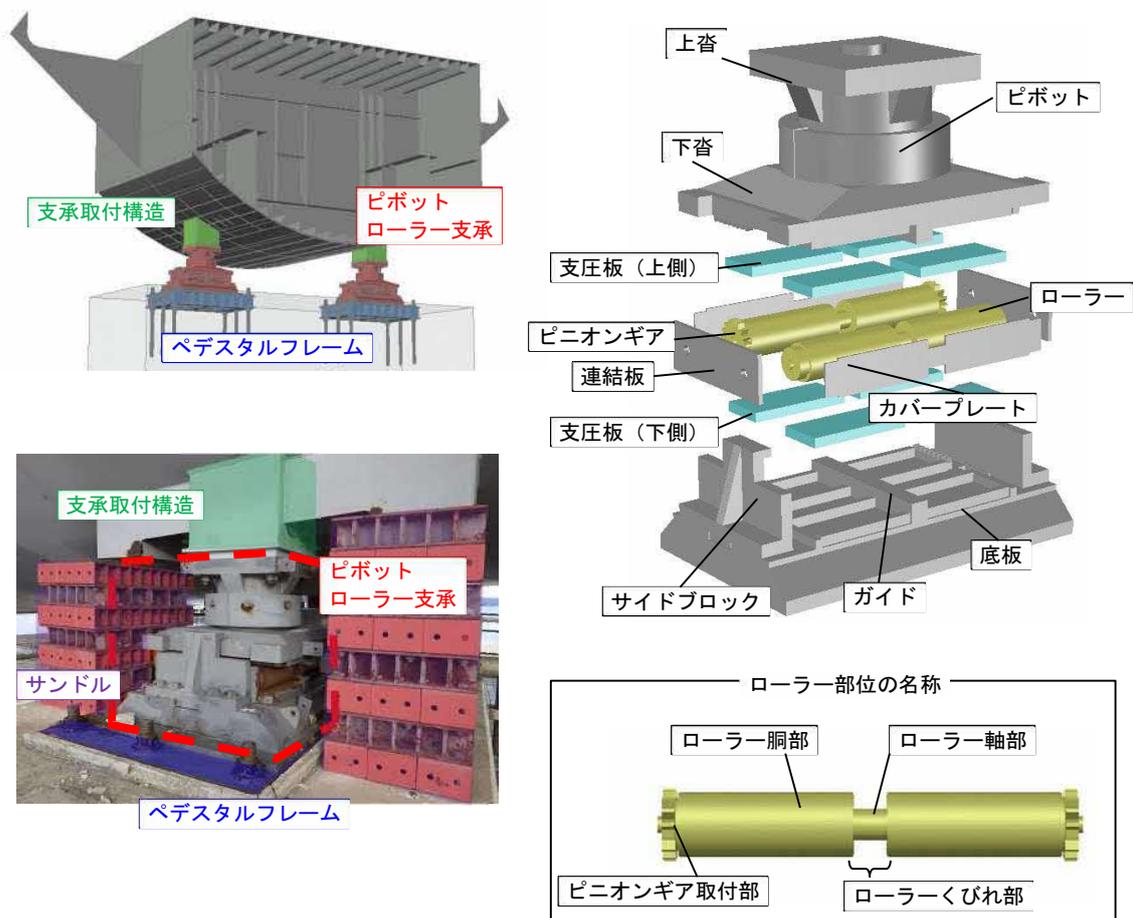
図3 支承各部位の名称

本報告書に記載の「支承各部位の名称」は図3のとおりである。

ピボットローラー支承の荷重伝達機構は以下のとおりである。鉛直荷重は上側の支圧板からローラーへと伝わり、ローラーから下側の支圧板へと伝わる。
