擁壁・のり面等被害状況調査・ 危険度判定票作成の手引き

令和4年11月

被災宅地危険度判定連絡協議会

擁壁・のり面等被害状況調査・危険度判定票作成の手引き

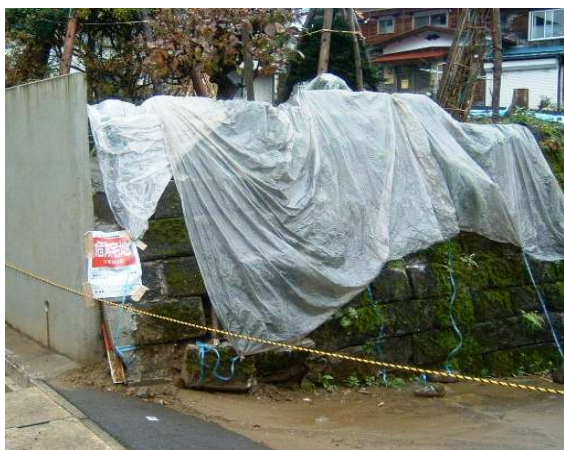
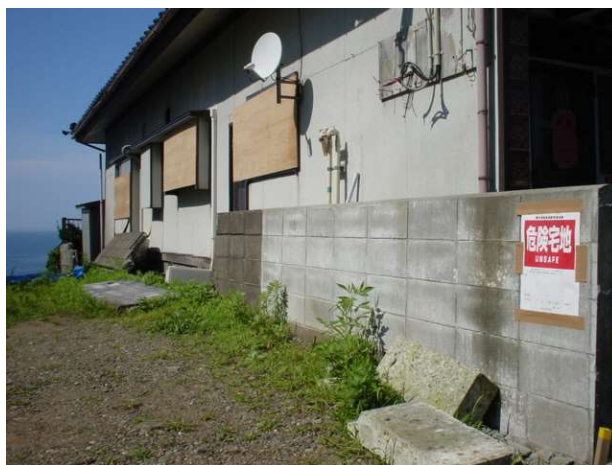
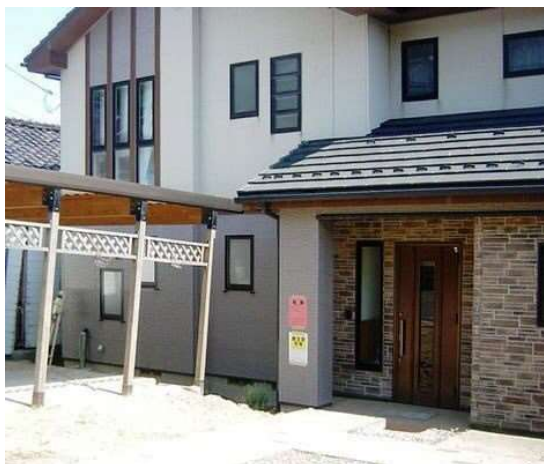
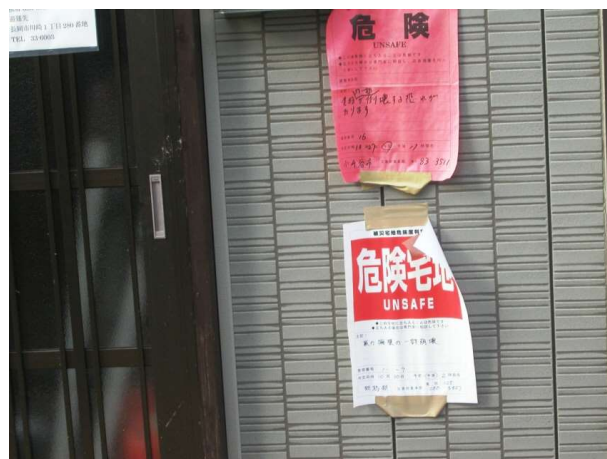
写－２ 危険度判定ステッカーの添付事例

また、のり面等の現地表示は該当箇所に表－４に示すように判定ステッカー(ビニール被覆)を針金ピン(足場番線#10×70cmを代用)等で固定する。それらが難しい場合には付近の電柱に布製ガムテープ等で貼り付けたり、針金ピン(足場番線#10×70cmを代用)でクラックのある石積等にも取り付けなどの方法がある。

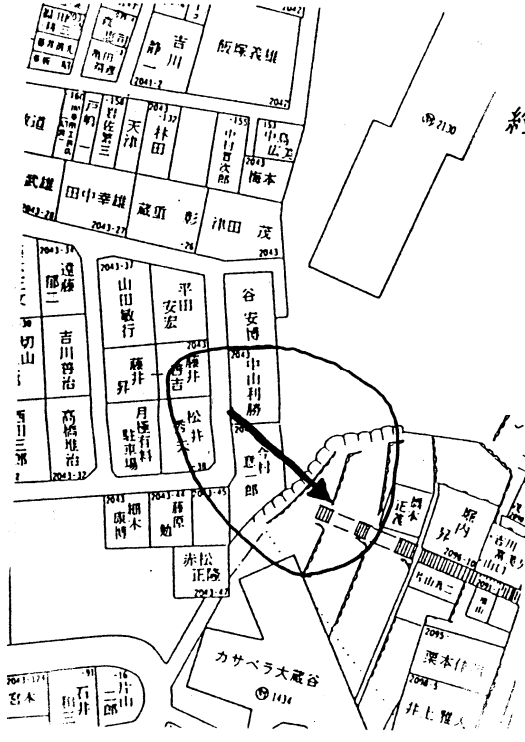
<p style="text-align: center;">[平面図]</p>		  <p style="text-align: center;">[断面図]</p>			
被災写真の有無	□無 <input checked="" type="checkbox"/> 有→写真番号 [D-2 ①~⑥]				
特 記 事 項	<p>地すべりは、今後も雨が降れば進行する可能性がある。更に大災害につながる恐れがある。立入禁止にする必要有り。 地すべりの進行方向には住宅があり、二次的に崩れれば大災害になる可能性が十分にある。非常に危険な状態であり、早急な対策が必要。</p>
