# 令和2年7月豪雨に係る災害対策本部会議（第28回）

令和2年（2020年）8月26日（水）午後1時30分

熊本県災害対策本部

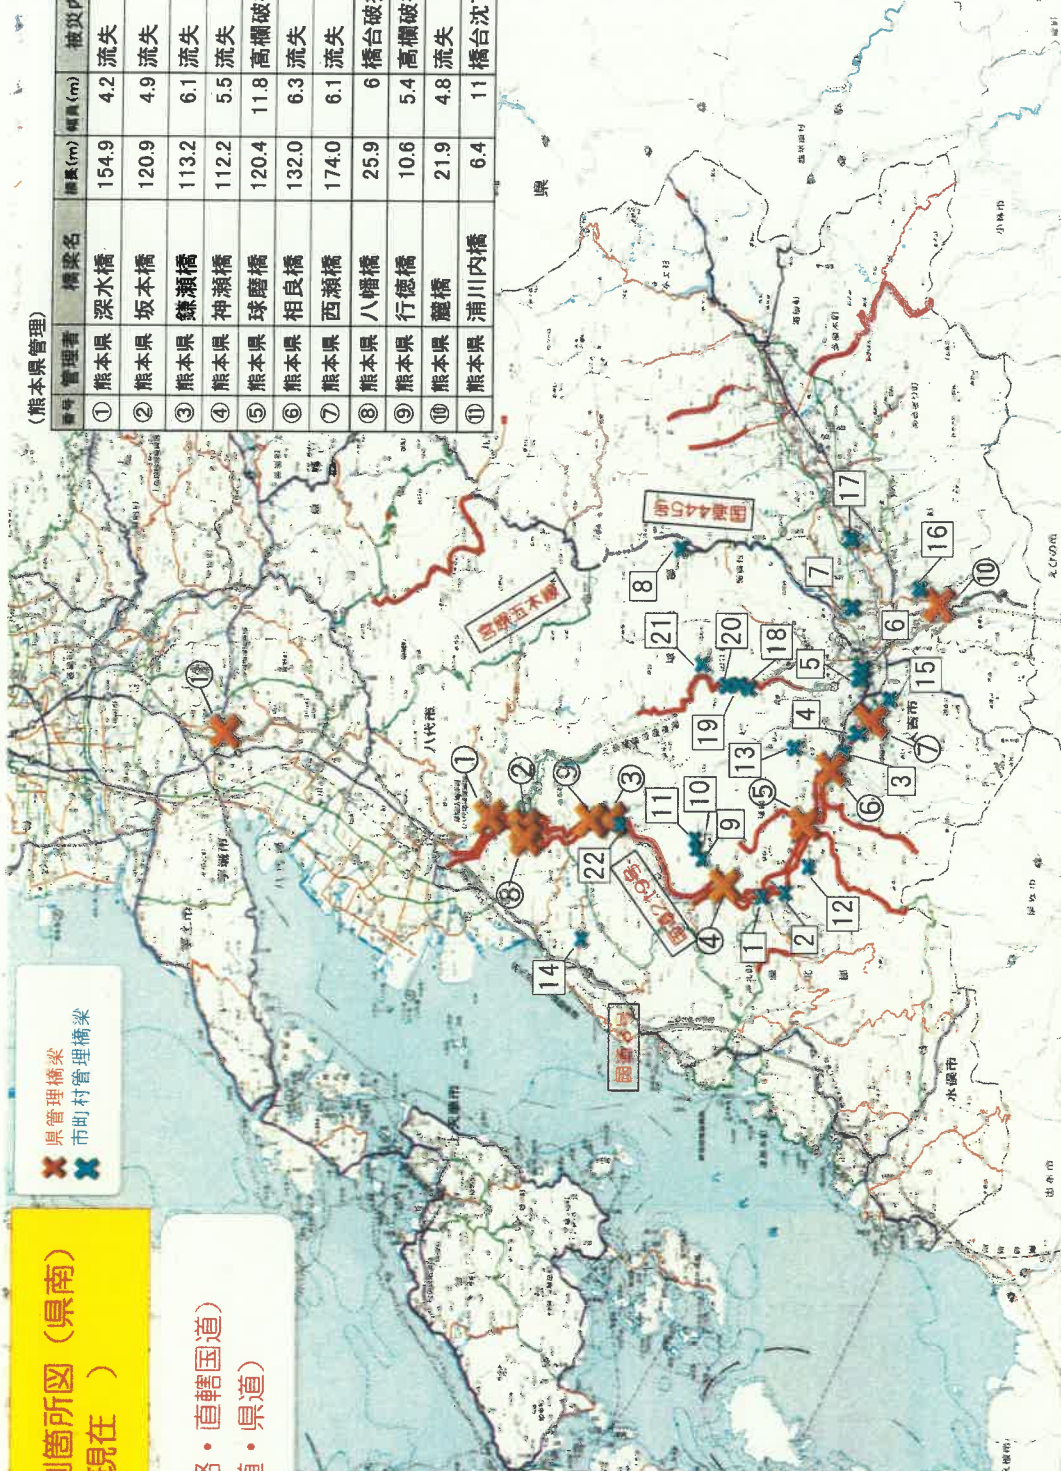
7/4~ 豪雨に伴う通行規制箇所図 (県南)  
( 8/25 17:00現在 )

番号	管理者	橋梁名	橋長(m)	幅員(m)	被災内容
①	熊本県	深水橋	154.9	4.2	流失
②	熊本県	坂本橋	120.9	4.9	流失
③	熊本県	鎌瀬橋	113.2	6.1	流失
④	熊本県	神瀬橋	112.2	5.5	流失
⑤	熊本県	球磨橋	120.4	11.8	高欄破損
⑥	熊本県	相良橋	132.0	6.3	流失
⑦	熊本県	西瀬橋	174.0	6.1	流失
⑧	熊本県	八幡橋	25.9	6	橋台破損
⑨	熊本県	行徳橋	10.6	5.4	高欄破損
⑩	熊本県	麴橋	21.9	4.8	流失
⑪	熊本県	浦川内橋	6.4	11	橋台沈下

番号	管理者	橋梁名	橋長(m)	幅員(m)	被災内容
1	球磨村	大瀬橋	100.0	3.2	流失
2	球磨村	松本橋	90.0	3.2	流失
3	球磨村	沖鶴橋	179.4	5.0	流失
4	人吉市	天狗橋	180.0	3.0	橋台背面土砂流出
5	人吉市	人吉橋	224.7	9.0	高欄破損
6	人吉市	大橋	270.0	16.8	高欄破損
7	相良村	新村橋	120.0	1.8	流失
8	相良村	新梁水橋	88.0	5.0	基礎洗堀
9	球磨村	丸岩橋	12.5	3.8	橋梁埋塞
10	球磨村	永進橋	15.7	4.2	流失
11	球磨村	落水橋	11.5	4.4	橋梁埋塞
12	球磨村	松舟橋	9.5	4.6	橋脚流失
13	球磨村	糸原橋	19.2	4.5	流失
14	八代市	下大野川4号橋	13.2	4.1	橋脚流失
15	人吉市	永野橋	9.1	4.2	高欄破損
16	人吉市	才田代橋	29.8	4.0	高欄破損
17	鯉町	水無川橋	52.2	4.0	橋脚傾斜
18	山江村	淡島参道橋	44.0	3.7	高欄破損
19	山江村	足算瀬橋	54.3	5.4	流失
20	山江村	柚木川内橋	38.0	4.4	高欄破損
21	山江村	弥七橋	15.3	6.3	基礎洗堀
22	八代市	村平橋	47.0	4.6	基礎洗堀

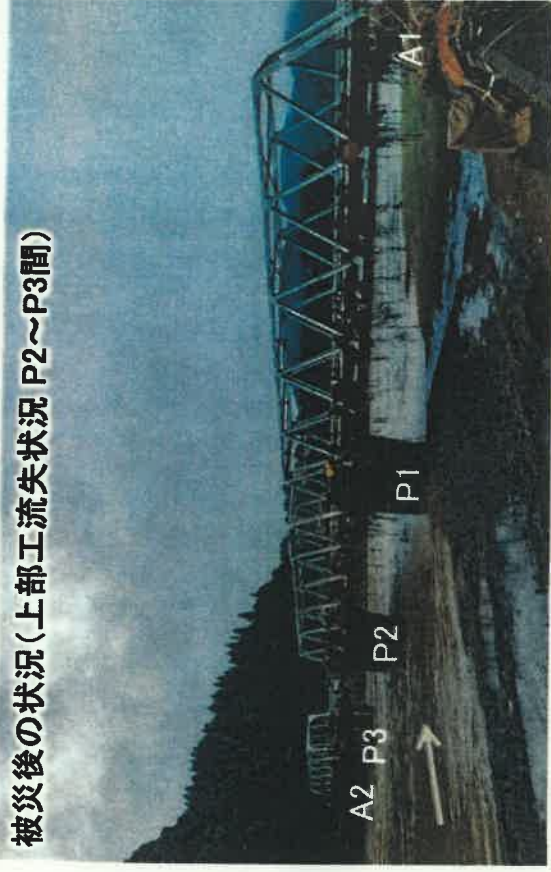
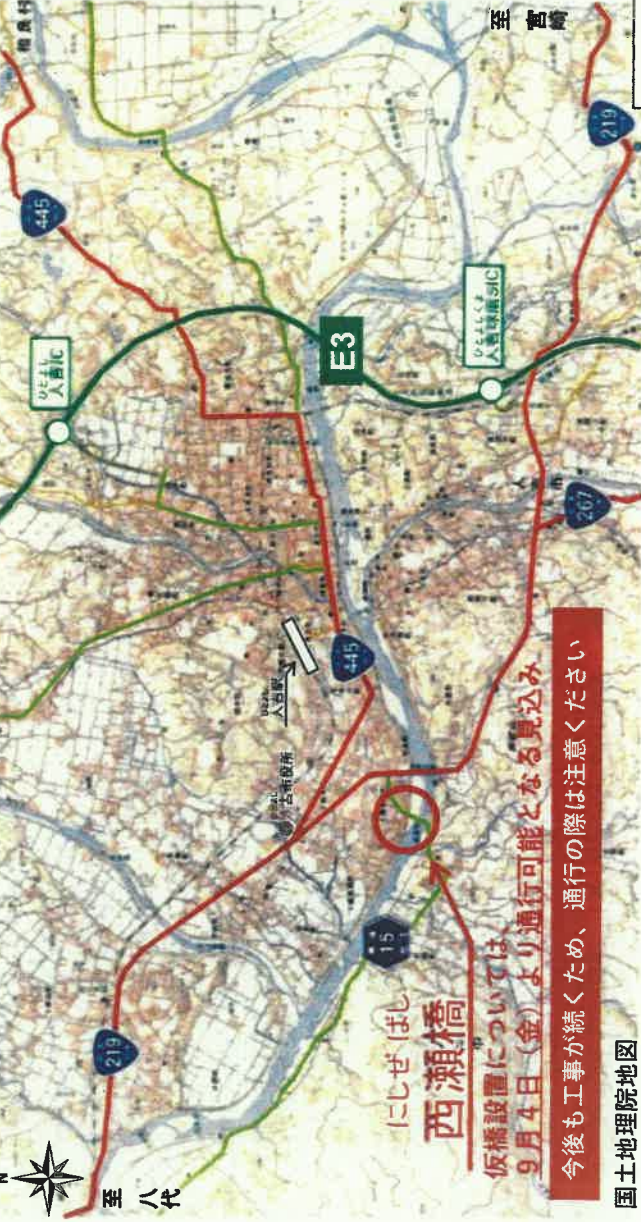
被災後の状況(上部工流失状況 P2~P3間)

- <被災状況概要>
- 上部工:P2~P3間 約43m流失
  - 下部工:A2側護岸流失
- <応急復旧>
- 応急組立橋による仮橋架設

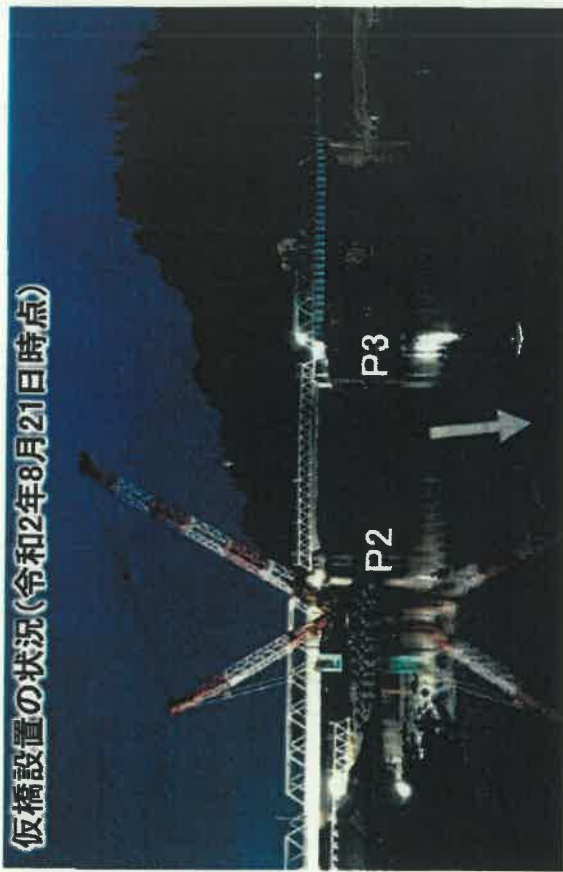
仮橋設置の状況(令和2年8月21日時点)

現在、500tクレーンによる応急橋主構架設中

○緊急的に仮橋を設置することで、通学路など生活道路としての機能を確保。

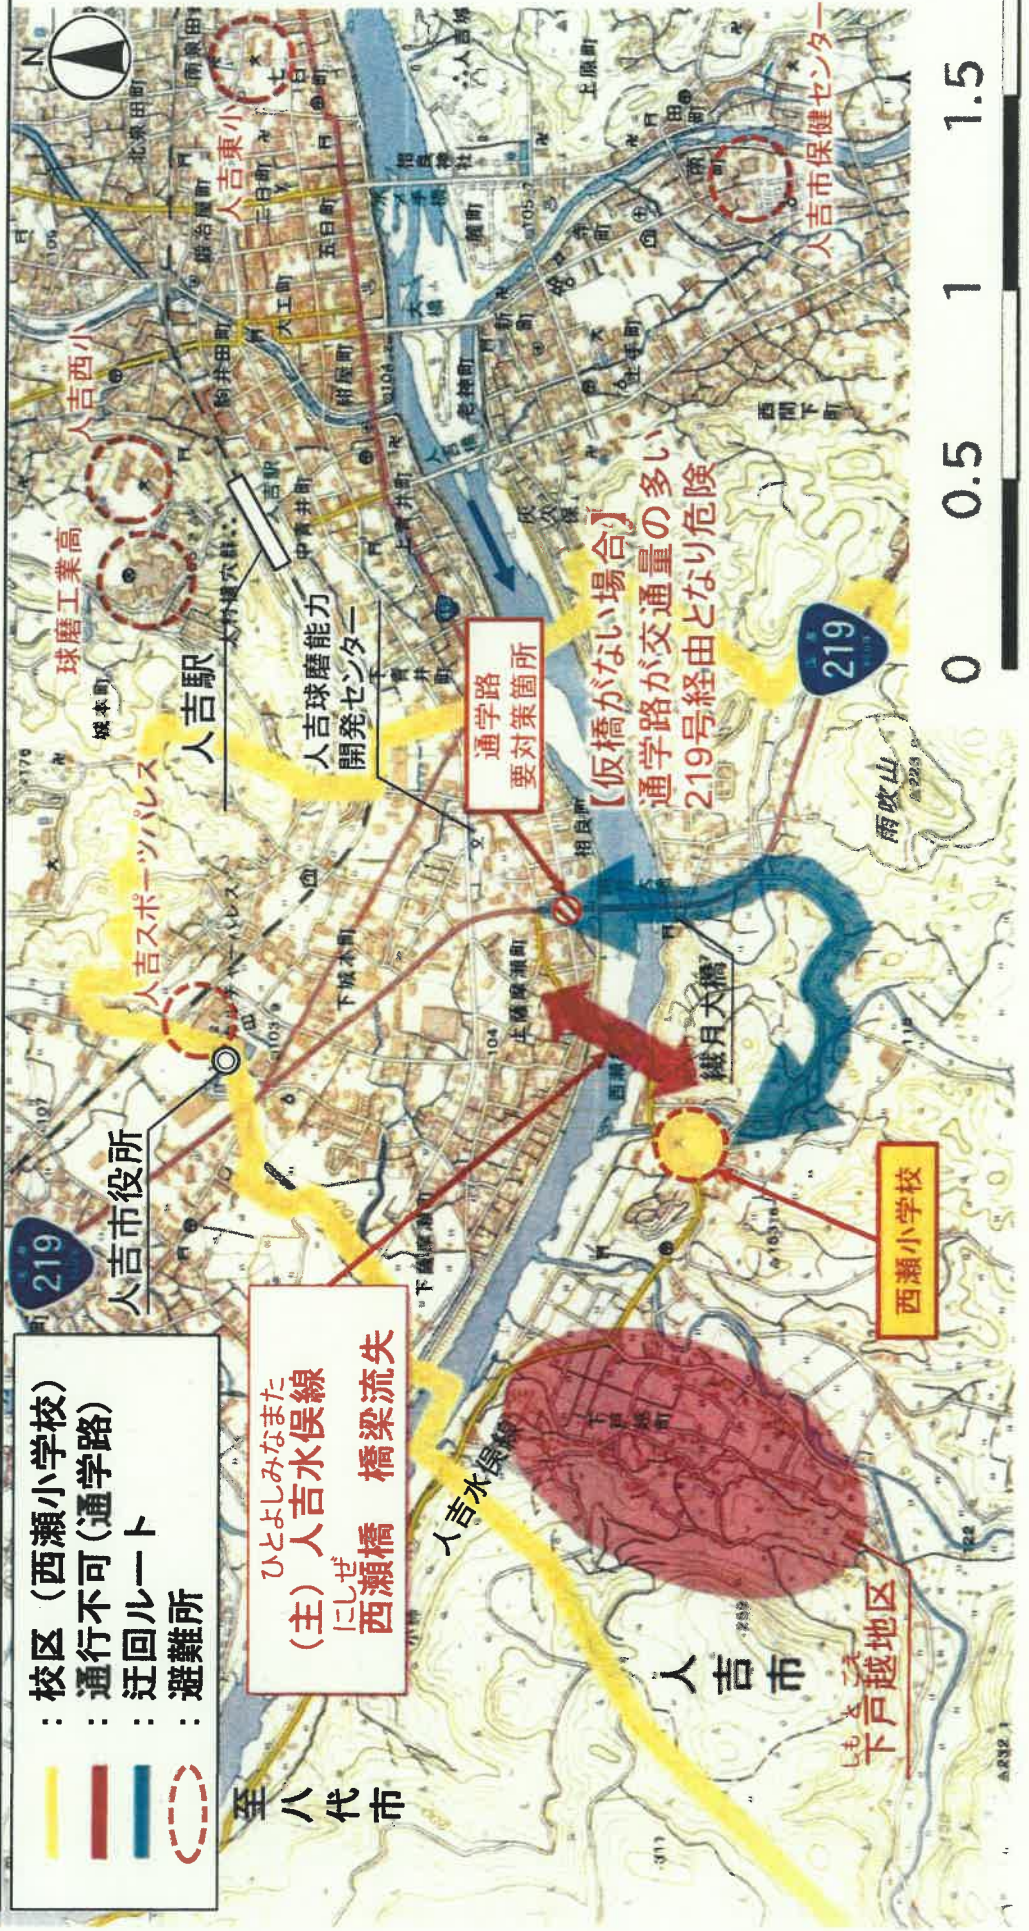
ひとよしみなまた  
**(主) 人吉水保線**  
 にしぜ  
**西瀬橋 橋梁流失**

○西瀬橋は西瀬小学校の通学路に指定されており、また、下戸越地区の方々にとって人吉市中心部へのアクセスのために必要な橋梁。

○今回の被災により、通学路は交通量が多い国道219号(織月大橋)に迂回せざるを得ず、通学路要対策箇所もあり、危険な状況である。
